東伯風力発電所 風力発電設備(風車ブレード)破損事故について

建設環境課

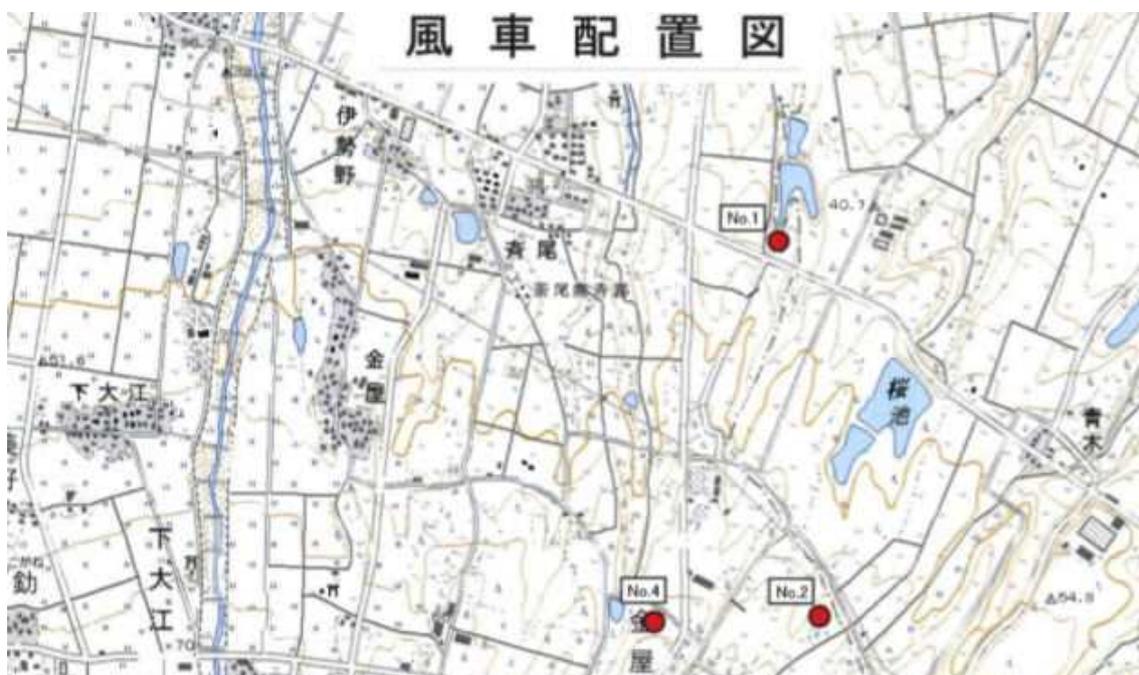
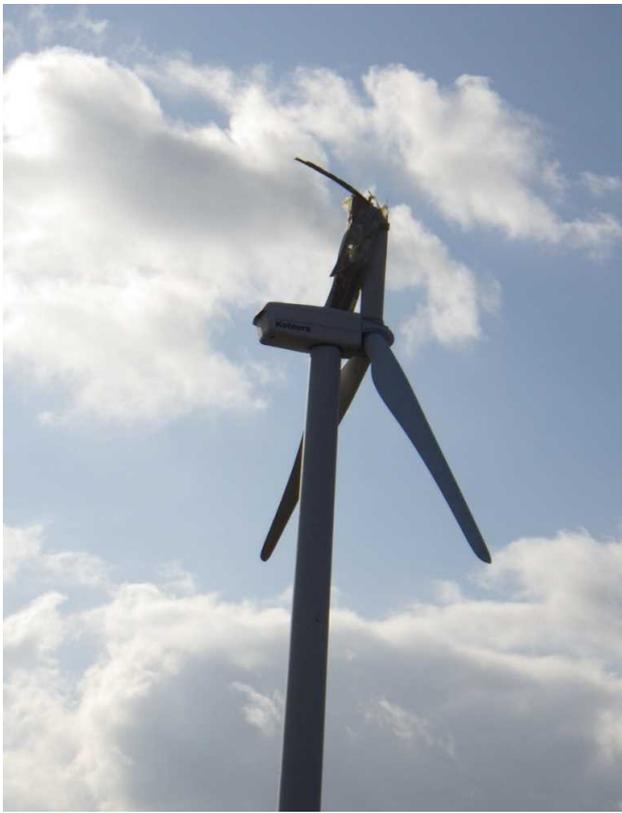
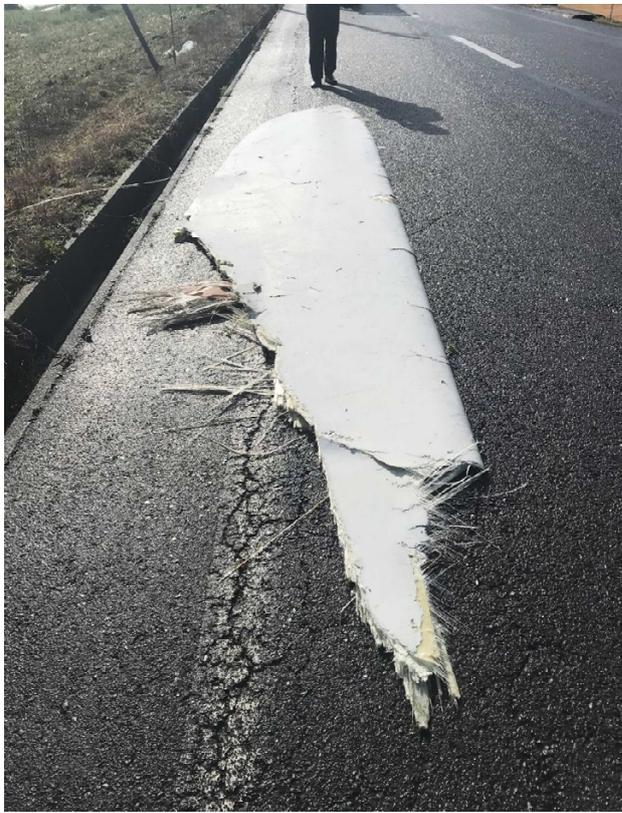
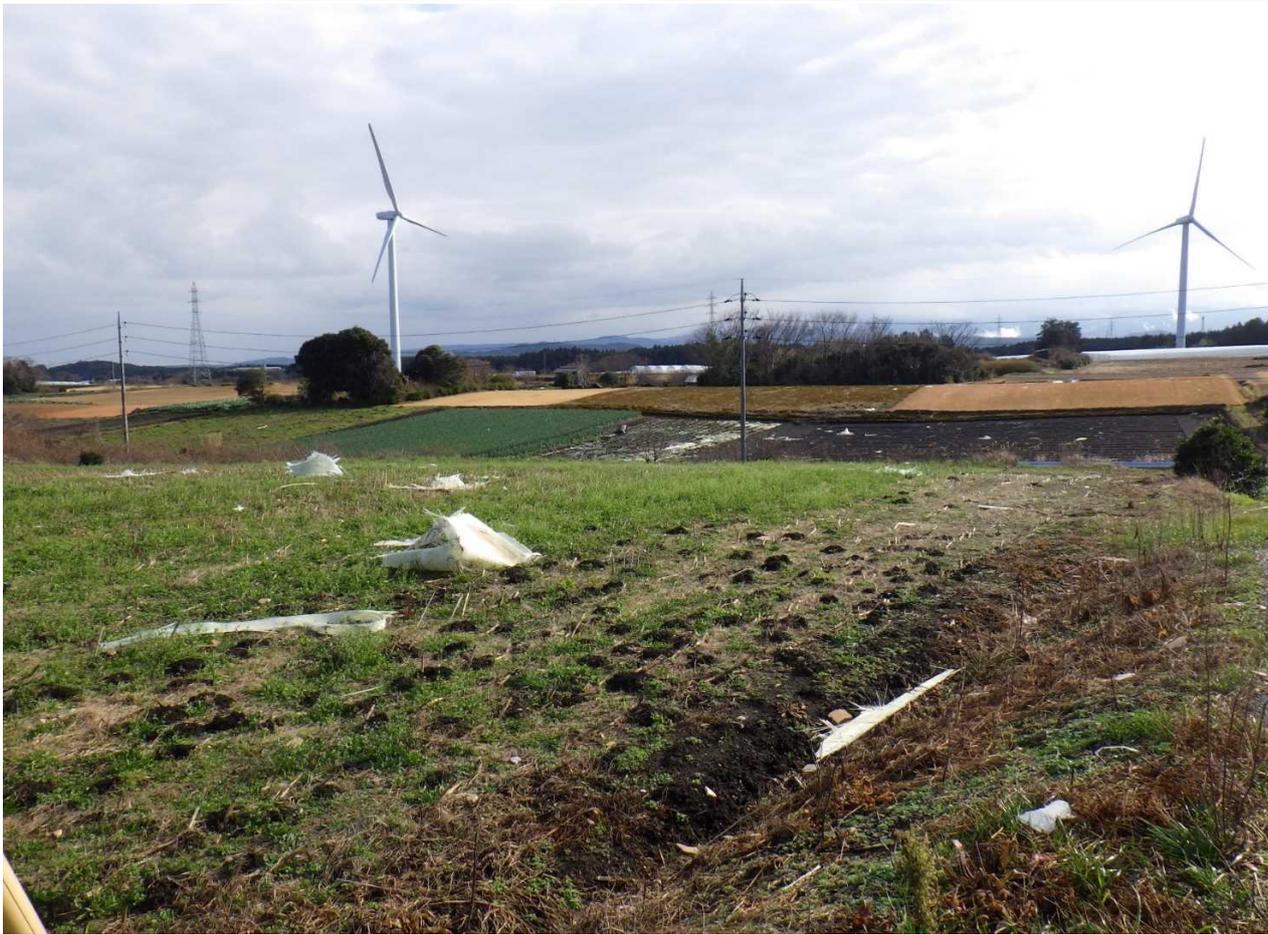
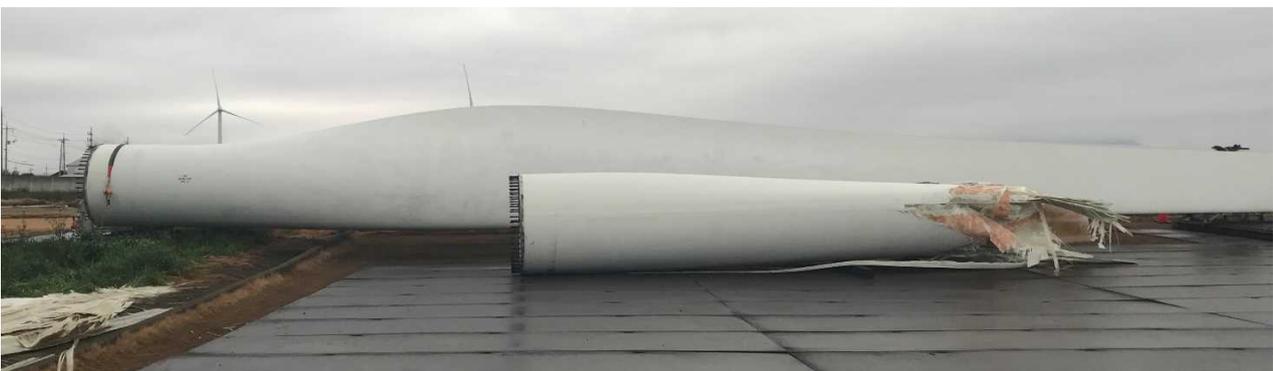
令和2年1月8日(水)の暴風(暴風警報発令)により、午後5時30分頃、風力発電風車4号機のブレード3枚のうち1枚が破損。安全のため、付近の道路を通行止めとした。

風車4号機のブレード1枚破損、風車周辺50mにブレード残骸飛散。西風により、東側300~400mの畑等にブレードの細かいFRP(ガラス繊維強化プラスチック)部材が飛散。人身、火災、走行車両への被害は確認されていない。

令和2年1月16日(木)、第三者による事故調査委員会設置。事故当日の気象データ、運転データ、損傷ブレード等の検証を実施し、事故原因の究明を行う。

調査委員会の調査結果を踏まえて再発防止対策を策定し、その後に地元説明会を開催。関係者の了解を得たのちに運転を再開する。
