# 元旧川上流水路溢水対策（5号補正）資料

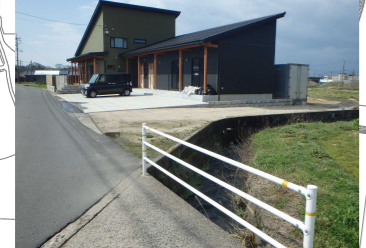
⑥盛土流出箇所

中部県土整備局からの情報  
当時新築中で盛土が流出した。

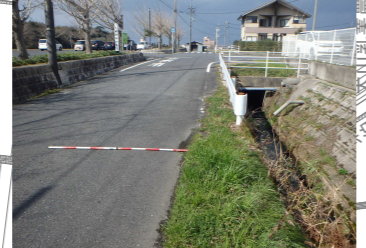
⑤溢水箇所

地元関係者、中部県土整備局からの情報

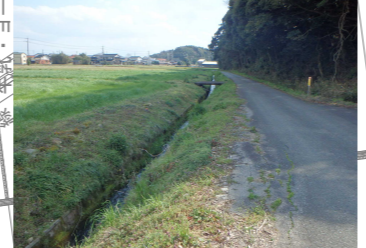
③溢水箇所

中部県土整備局からの情報

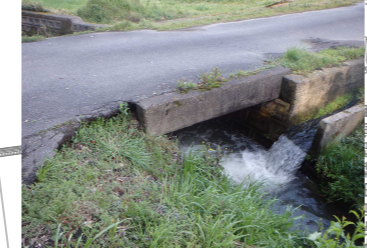
②溢水箇所

地元関係者、中部県土整備局からの情報  
水路両側に洗堀が確認できる。

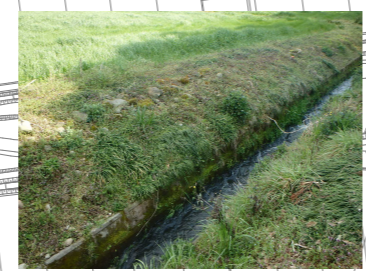
水路右岸側上部に洗堀が確認できる。

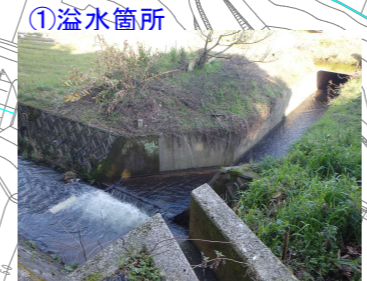
中部県土整備局からの情報

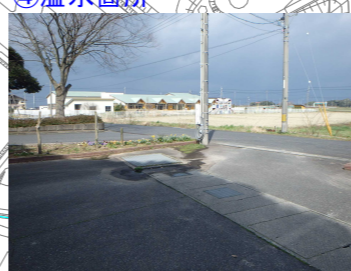
地元関係者からの情報  
集水樹からの溢水で噴水のような様子であった。

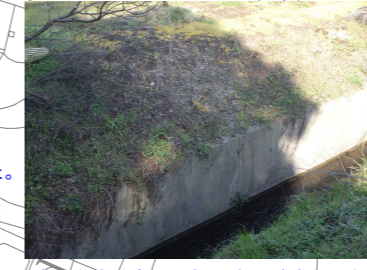
流入水路右岸側上部に洗堀が確認できる。

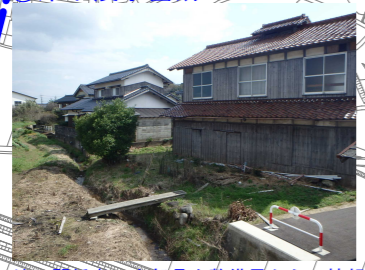
地元関係者、中部県土整備局からの情報  
床下浸水は2月

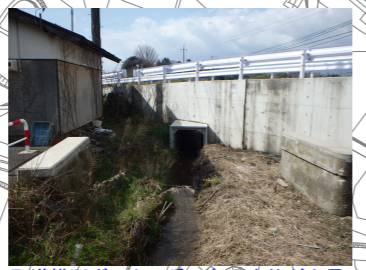
町道横断ボックス呑口部で水位が上昇したものと懸われる。
