## 平成29年4月 議会月例報告会

平成29年4月27日  
建設課

#### 第1 町営成美団地の地盤調査結果について

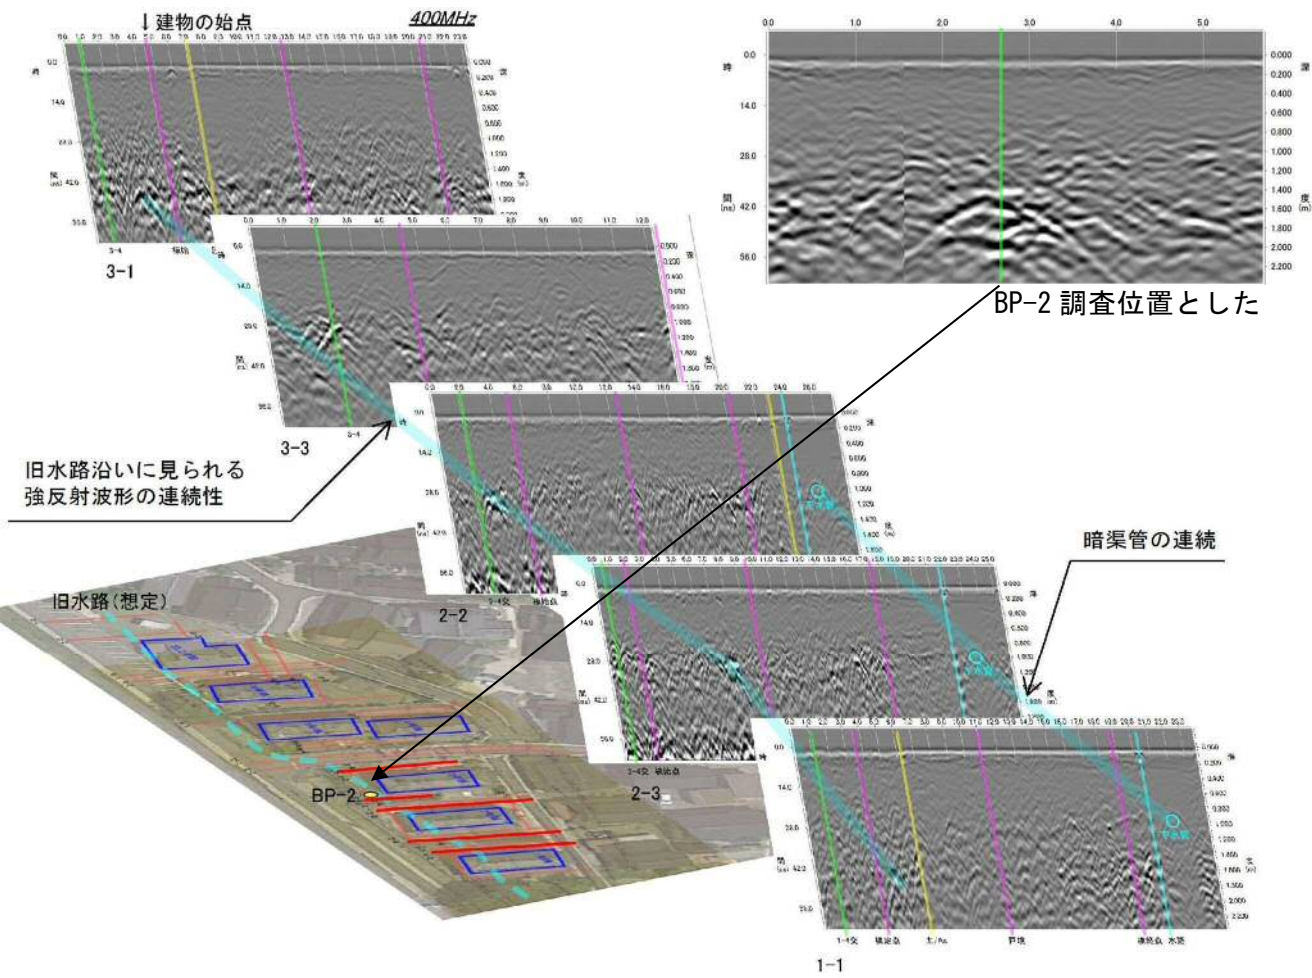
図 5-2 電磁波レーダー探査結果（1～3号棟の解析結果図 ※イメージ図として）

電磁波レーダー探査の結果より、1～3号棟の旧水路沿いに強い反射波形が連続して認められることから、その代表地点として以下に示す3号棟（3-2宅 勝田川側）位置をボーリング BP-2 位置に選定した。

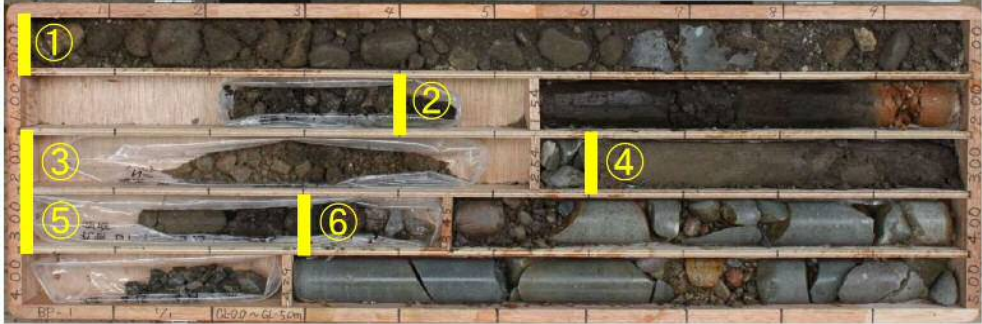
【BP-1 (6-1 宅玄関前)】

| 孔名 | 調査位置 | 調査位置選定理由 |
|---|---|---|
| BP-1 | 6-1 宅(玄関前) | 改良工事の施工時に陥没(空洞)が認められた 6-1 宅位置における地層構成の把握を目的とした。<br>地元へのヒアリングにより、昔は畑地であったと聞いている地点。 |

【コア観察結果の抜粋】

- ① 埋土（シルト混じり砂礫）：人工物片（プラスチック）混入の混入。玉石多い。
- ② 旧耕作土（砂混じり粘土）：軟質な有機質粘土主体。

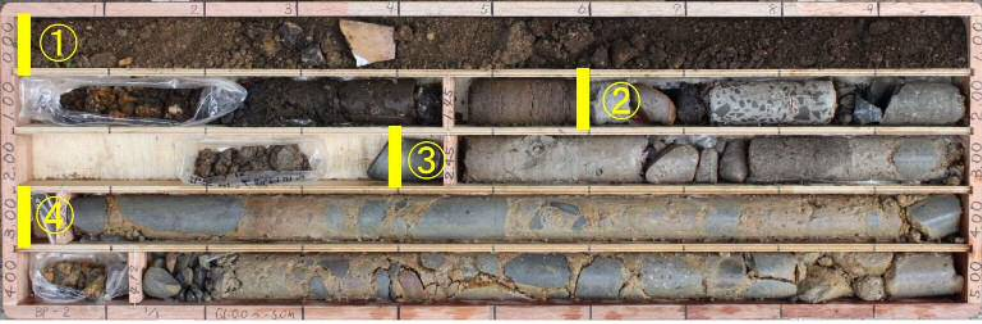
【BP-2 (3-2 宅 2 号棟寄りの勝田川側)】

| 孔名 | 調査位置 | 調査位置選定理由 |
|---|---|---|
| BP-2 | 3-2 宅(勝田川側) | 現地踏査の結果、地表に多くの変状が認められた 1 号棟から 3 号棟の川側について、既存資料および電磁波レーダー探査の結果から旧水路(河道)の存在が推定されたので、その水路を起因とした吸出し等による沈下を原因として考えた。よって、水路沿いにおける地層構成を把握することを目的とした。<br>調査位置は住居者に影響がない位置(3-2 戸は入居者なし)を選定した。 |

【コア観察結果の抜粋】

- ① 埋土（礫混じりシルト質砂）：粒径不均一な砂と細粒分及びφ3 cm程度の礫よりなる。人工物片（瓦片、アスファルト片）を混入。
- ② 埋土（玉石混じり砂礫）：コンクリートがらとアスファルトがらを混入。空隙多い。
