琴浦町道路トンネル長寿命化修繕計画

令和4年11月

鳥取県 琴浦町 建設住宅課

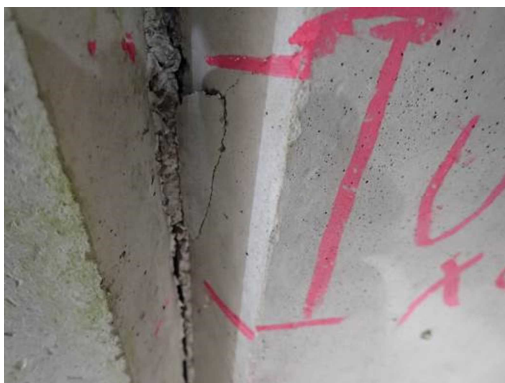
赤松倉坂トンネルに主に見られる、うき、はく離、剥落は、施工時の充填不良等で骨材が不安定化し生じたものと判断されます。これらの変状が観られる箇所は、点検時に叩き落としによる処置を実施済みで、ほとんどの変状箇所が処置後は「Ⅰ：健全」の状態と判断されました。

うき：叩き落とし処置前

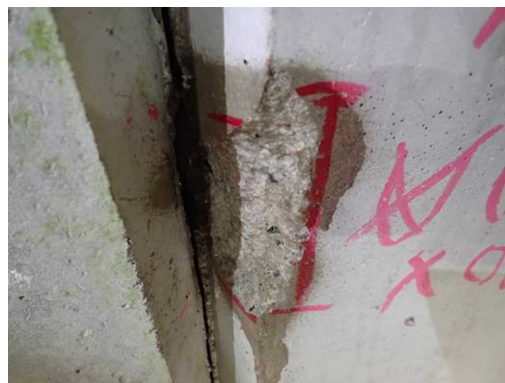
叩き落とし処置後

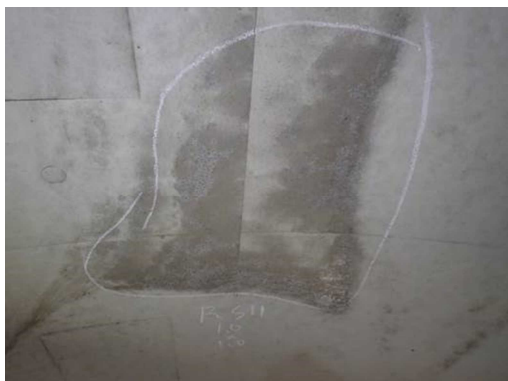
漏水（にじみ）箇所がアーチ部と側壁に観られました。点検判定の目安によるとアーチに生じた浸出（にじみ）は健全性「Ⅱ：予防保全段階」に区分されます。これは、現時点では利用者の安全性にはほとんど影響はありませんが、将来的に舗装面に滞水を生じ、路面凍結等で利用者の安全を損なう可能性があるためです。

アーチに生じた浸出（にじみ）

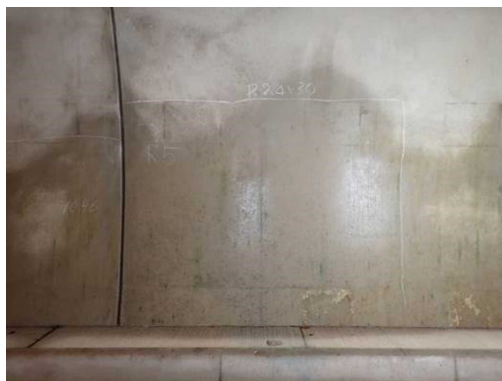
側壁に生じた浸出（にじみ）

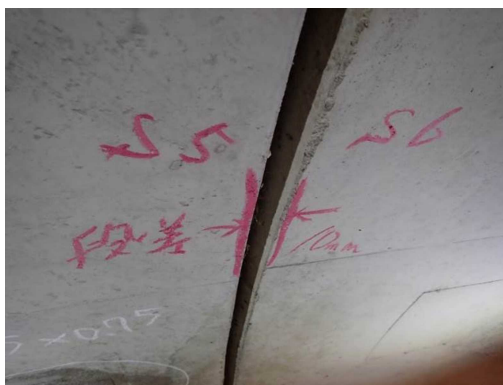
横断目地部に段差が観られました。周辺に顕著なひび割れや目地モルタルの落下等が観られないため、段差は施工時の型枠の沈下や早期脱型等によるものと判断しました。よって、外力による変状ではないため、健全性「Ⅰ：健全」であると判断します

横断目地部の段差

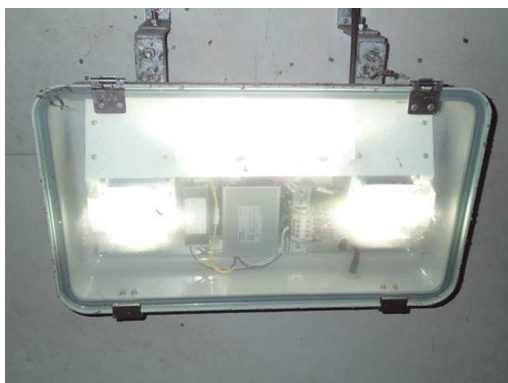
LED 灯

また附属物については、照明のボルトのゆるみはありましたが、締め直しを行い利用者被害の恐れがなくなったため、×判定はありませんでした。
