橋梁名・所在地・管理者名等

橋梁名	路線名	所在地	起点側	緯度 経度	35° 30′ 00″ 133° 37′ 37″	橋梁ID
成美橋(上り) (フリガナ) ナルミハシ	立子大熊線	鳥取県東伯郡琴浦町大字出上				35.50000,133.62694
管理者名	定期点検実施年月日	路下条件	代替路の有無	自専道or一般道	緊急輸送道路	占用物件(名称)
琴浦町	2020.7.6	勝田川	有	一般道	その他	水道管

架設年次	橋長	幅員
1982年	80.1m	5.25m
橋梁形式		
ポステンT桁橋、逆T式橋台(推定)2基、壁式橋脚3基

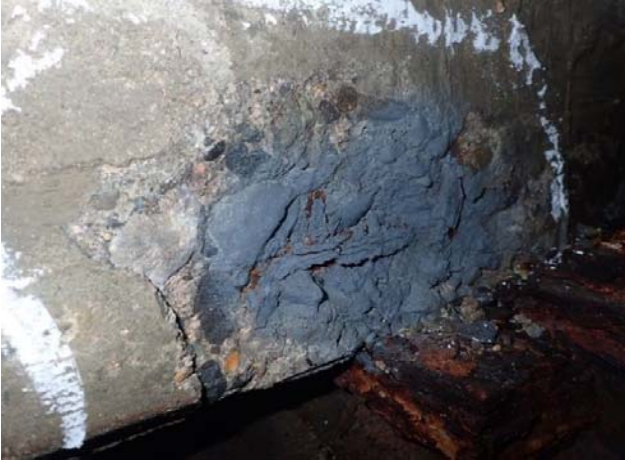
上部構造(主桁)【判定区分：Ⅲ】	上部構造(主桁)【判定区分：Ⅲ】
<p data-bbox="342 260 551 292">写真1 鉄筋露出</p>

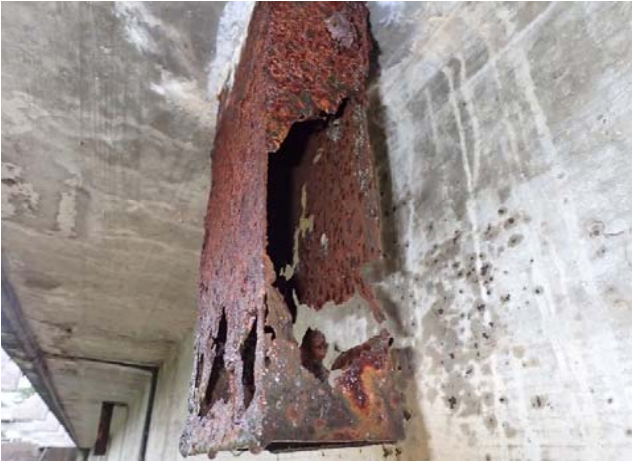
<p data-bbox="551 775 672 807">排水管02</p>	<p data-bbox="1155 352 1458 384">写真14 欠損、鉄筋露出</p>

その他(排水管)【判定区分：Ⅲ】	その他(地覆)【判定区分：Ⅱ】
<p data-bbox="315 264 483 296">写真13 腐食</p>
