橋梁名・所在地・管理者名等

橋梁名		路線名	所在地	起点側	緯度 経度	35° 30′ 00″ 133° 37′ 37″	橋梁ID
成美橋(下り) (フリガナ) ナルミハシ		立子大熊線	鳥取県東伯郡琴浦町大字出上				
管理者名		定期点検実施年月日	路下条件	代替路の有無	自専道or一般道	緊急輸送道路	占用物件(名称)
琴浦町		2020.7.7	勝田川	有	一般道	その他	NTTケーブル管

架設年次	橋長	幅員
1982年	80.1m	4.70m
橋梁形式		
プレテンT桁橋、逆T式橋台(推定)2基、壁式橋脚3基

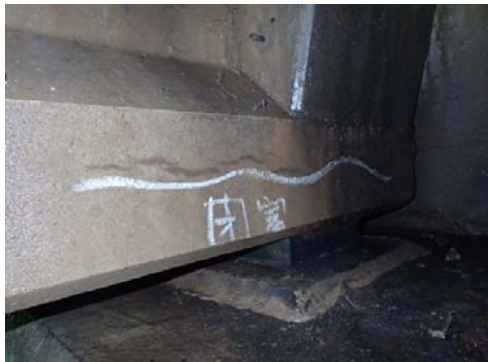
定期点検時に記録	
(判定区分)	(所見等)主桁端のひびわれ、うきは、支点部付近に生じているため、対策が必要である。横桁定着部の鋼材露出は、著しく腐食し、欠損部のずれは、鋼材破断が懸念されるため、詳細調査が必要である。P3橋脚のひびわれは、幅(0.3mm以上)が大きいため、予防的な対策が望ましい。
Ⅲ

上部構造(主桁)【判定区分：Ⅲ】		上部構造(主桁)【判定区分：Ⅱ】	
写真1 ひびわれ、うき		写真2 定着部の異常

ひびわれ うき 主桁05		主桁05	
上部構造(横桁)【判定区分：Ⅲ】		上部構造(横桁)【判定区分：Ⅱ】	
写真3 定着部の異常(遊離石灰、欠損、腐食)		写真4 鉄筋露出

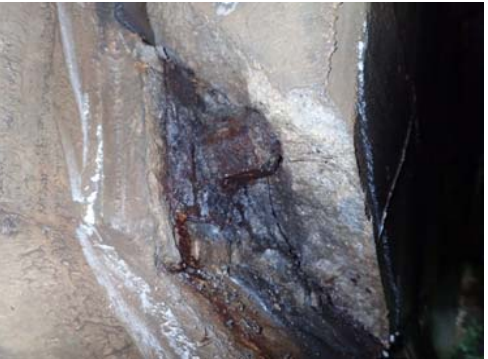
遊離石灰 PC定着部01		欠損、腐食 PC定着部02	
		横桁01
