岩船橋橋梁修繕工事調査設計業務

点 検 調 書

琴浦町農林水産課

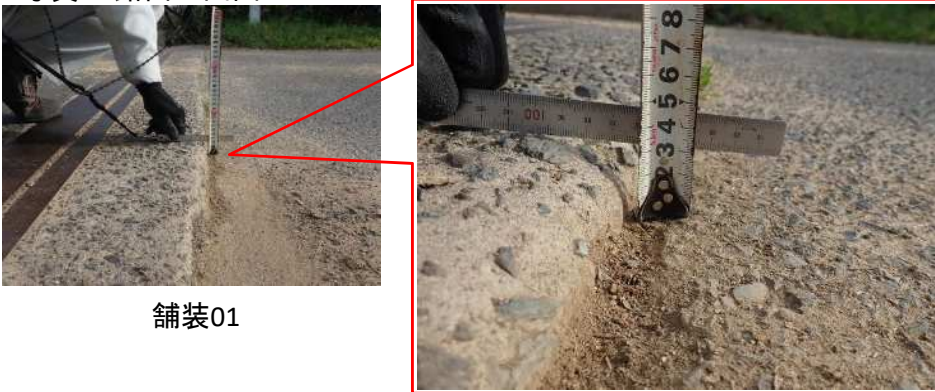
<p>舗装01</p> <p>段差3cm</p>	<p>写真8 腐食</p>

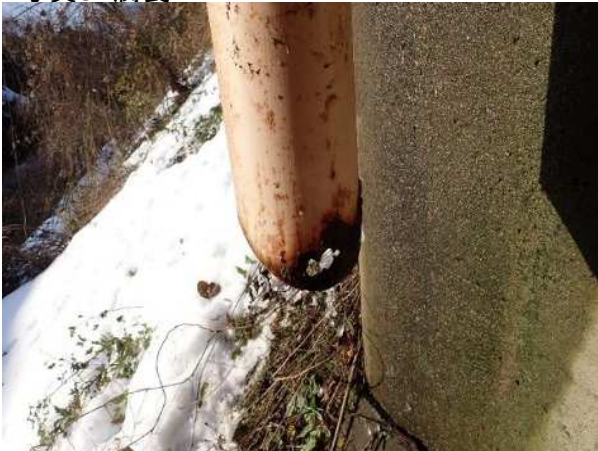
<p>排水管0201</p> <p>腐食</p>
