不具合調査シート

| 不具合調査(体育館・中央園路 エリア1) | | 調査日 2020年7月3日 |

## 東伯総合公園

2020年9月14, 15日

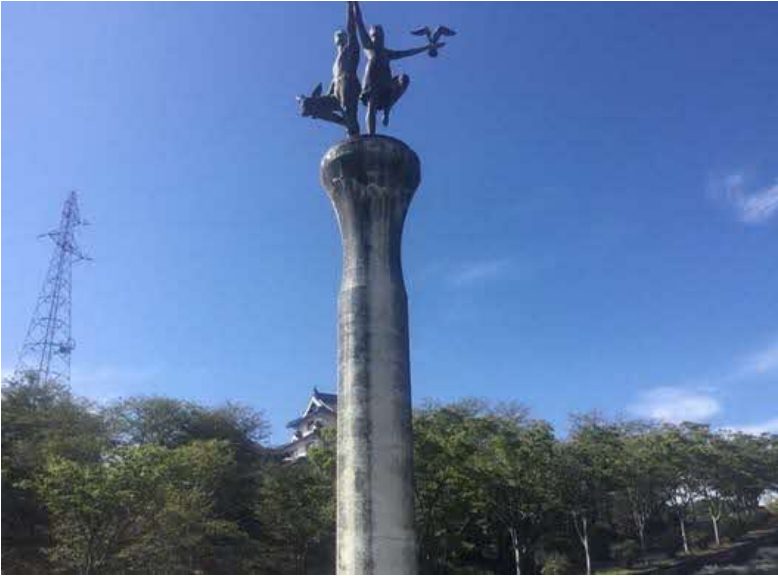
| 写真番号 | 写真 | コメント |
|---|---|---|
| エリア1-1 | | <p>〈場所〉<br/>園路中央</p> <p>〈内容〉<br/>塔架台のクラック</p> <p>〈数量〉<br/>9m</p> <p>〈野帳番号<br/>(現場位置番号代用)〉<br/>49</p> |

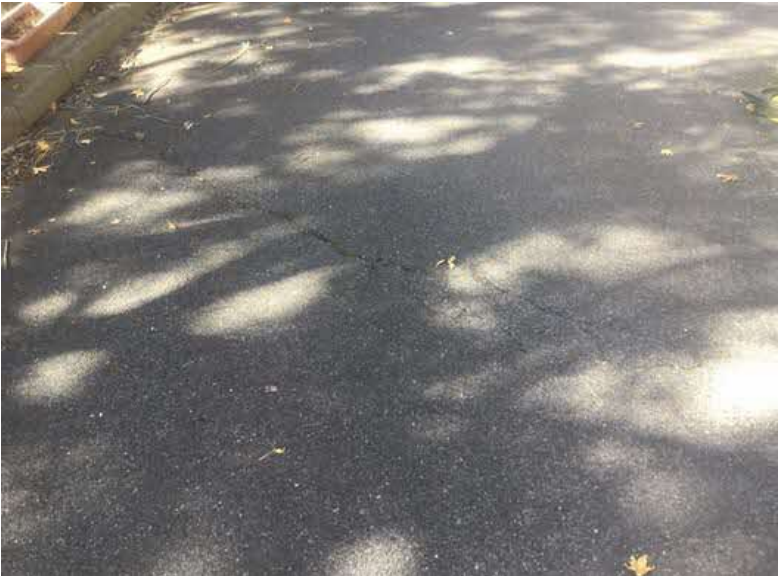
| 写真番号 | 写真 | コメント |
|---|---|---|
| エリア1-4 | | <p>〈場所〉<br/>体育館東側</p> <p>〈内容〉<br/>アスファルト舗装のひび割れ</p> <p>〈数量〉<br/>12m2</p> <p>〈野帳番号<br/>(現場位置番号代用)〉<br/>48</p> |

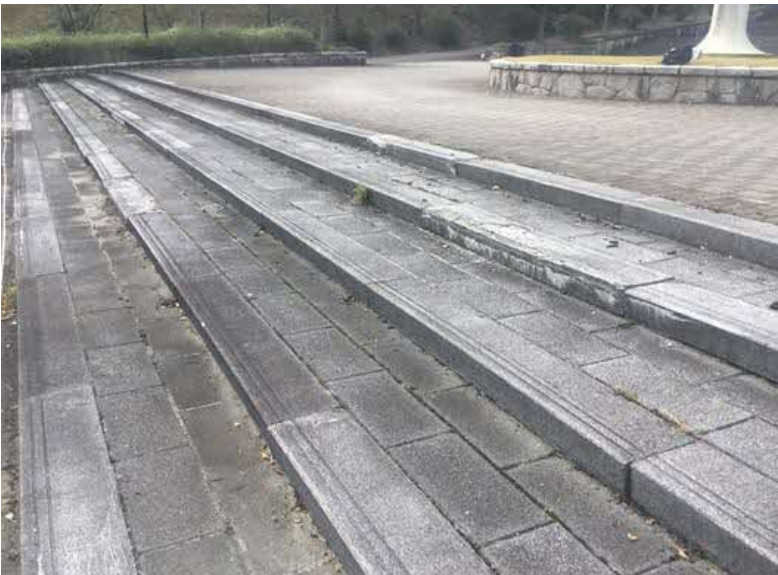
| 写真番号 | 写真 | コメント |
|---|---|---|
| エリア1-7 | | <p>〈場所〉<br/>中央園路</p> <p>〈内容〉<br/>階段コンクリート既製品の割れ</p> <p>〈数量〉<br/>不陸 7m2<br/>踏板 18m</p> <p>〈野帳番号<br/>(現場位置番号代用)〉<br/>70</p> |

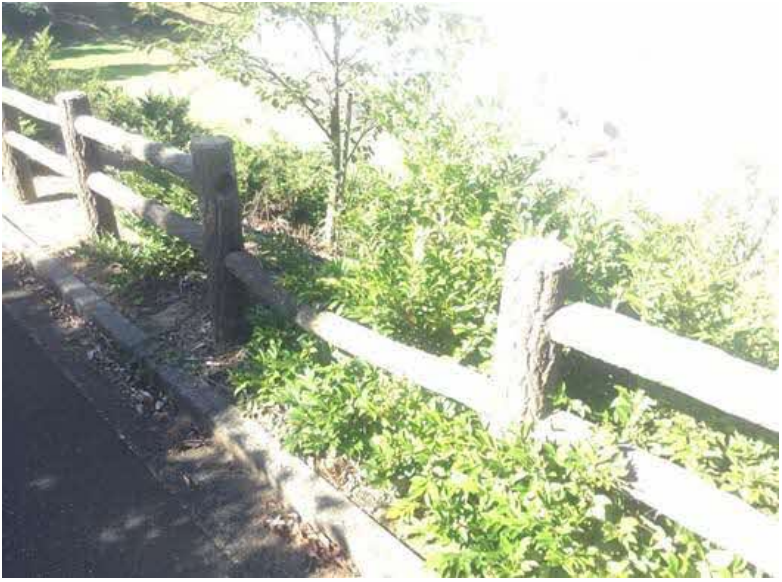
| 写真番号 | 写真 | コメント |
|---|---|---|
| エリア1-25 | | <p>〈場所〉<br/>体育館南側</p> <p>〈内容〉<br/>擬木手摺の破損</p> <p>〈数量〉<br/>1m</p> <p>〈野帳番号<br/>(現場位置番号代用)〉<br/>96</p> |

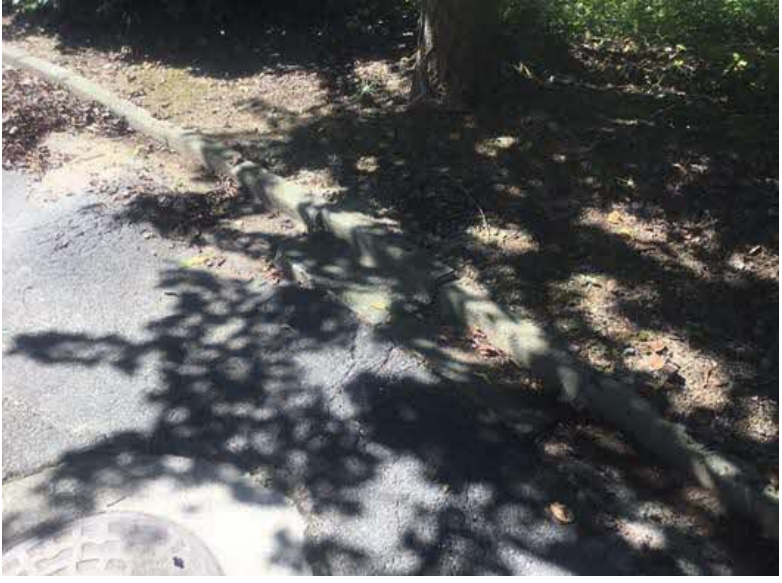
| 写真番号 | 写真 | コメント |
|---|---|---|
| エリア2-2 | | <p>〈場所〉<br/>ゲートボール場東側通路</p> <p>〈内容〉<br/>コンクリート縁石の沈み込み</p> <p>〈数量〉<br/>3m</p> <p>〈野帳番号<br/>(現場位置番号代用)〉<br/>9</p> |

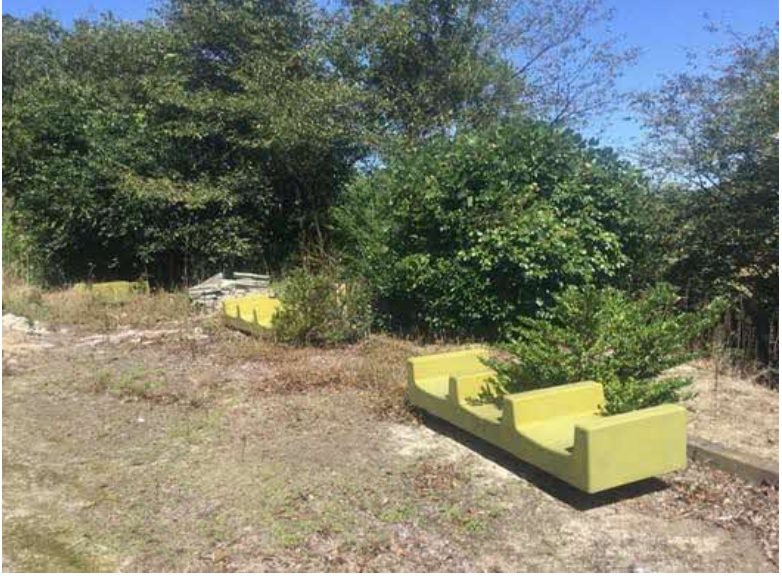
| 写真番号 | 写真 | コメント |
|---|---|---|
| エリア2-3 | | <p>〈場所〉<br/>ゲートボール場</p> <p>〈内容〉<br/>ベンチへの樹木被り</p> <p>〈数量〉<br/>32m2</p> <p>〈野帳番号<br/>(現場位置番号代用)〉<br/>10</p> |

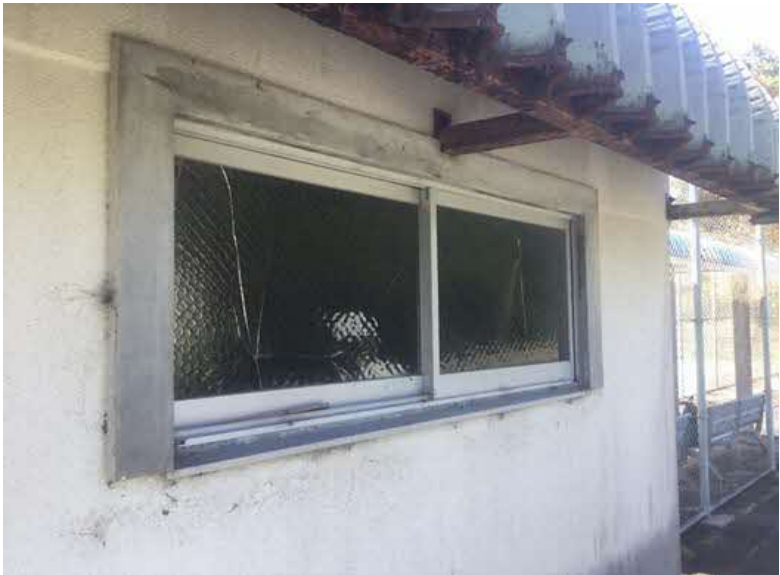
| 写真番号 | 写真 | コメント |
|---|---|---|
| エリア2-5 | | <p>〈場所〉<br/>テニスコート器具庫</p> <p>〈内容〉<br/>窓ガラスのひび割れ鉄部の腐食</p> <p>〈数量〉<br/>1m<sup>2</sup></p> <p>〈野帳番号<br/>(現場位置番号代用)〉<br/>1</p> |

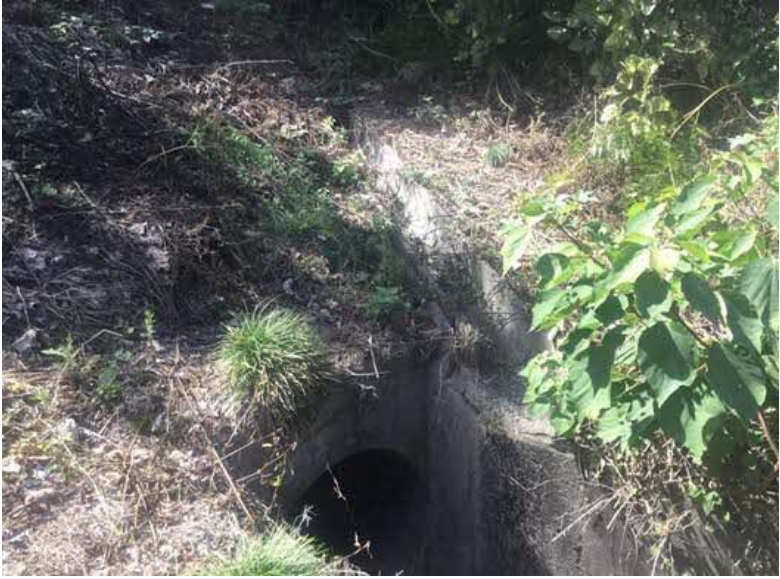
| 写真番号 | 写真 | コメント |
|---|---|---|
| エリア2-7 | | <p>〈場所〉<br/>テニスコート西側排水路</p> <p>〈内容〉<br/>側溝の雑草被り</p> <p>〈数量〉<br/>—</p> <p>〈野帳番号<br/>(現場位置番号代用)〉<br/>6</p> |

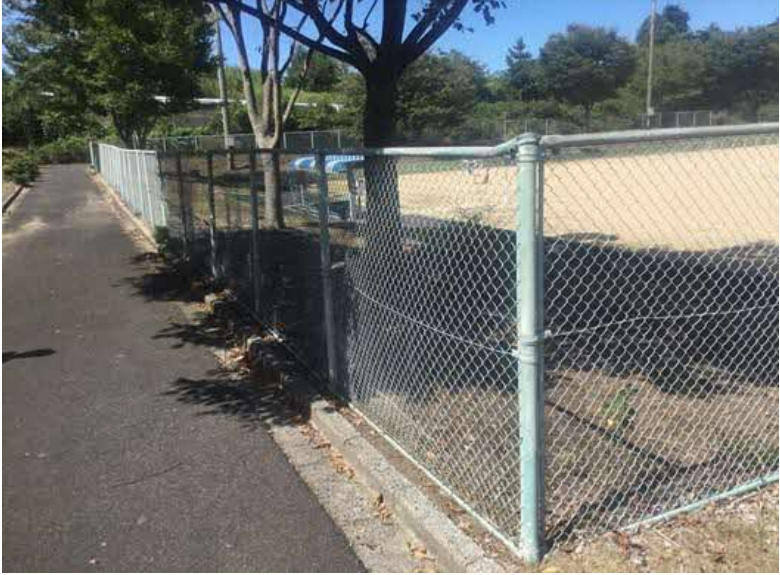
| 写真番号 | 写真 | コメント |
|---|---|---|
| エリア2-8 | | <p>〈場所〉<br/>テニスコート南側</p> <p>〈内容〉<br/>フェンスの反り</p> <p>〈数量〉<br/>44m</p> <p>〈野帳番号<br/>(現場位置番号代用)〉<br/>5</p> |

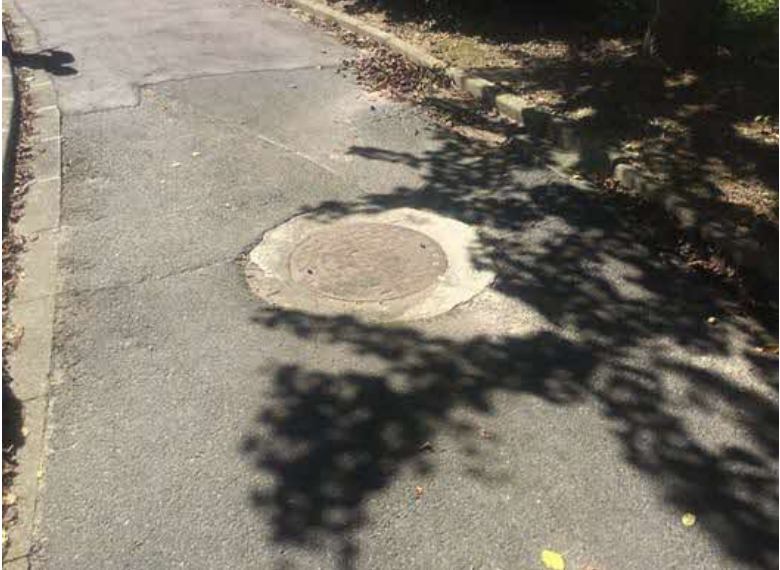
| 写真番号 | 写真 | コメント |
|---|---|---|
| エリア2-9<br>-1 | | <p>〈場所〉<br/>ゲートボール場東側通路</p> <p>〈内容〉<br/>アスファルト舗装の樹木根による不陸</p> <p>〈数量〉<br/>14m<sup>2</sup></p> <p>〈野帳番号<br/>(現場位置番号代用)〉<br/>7,8</p> |

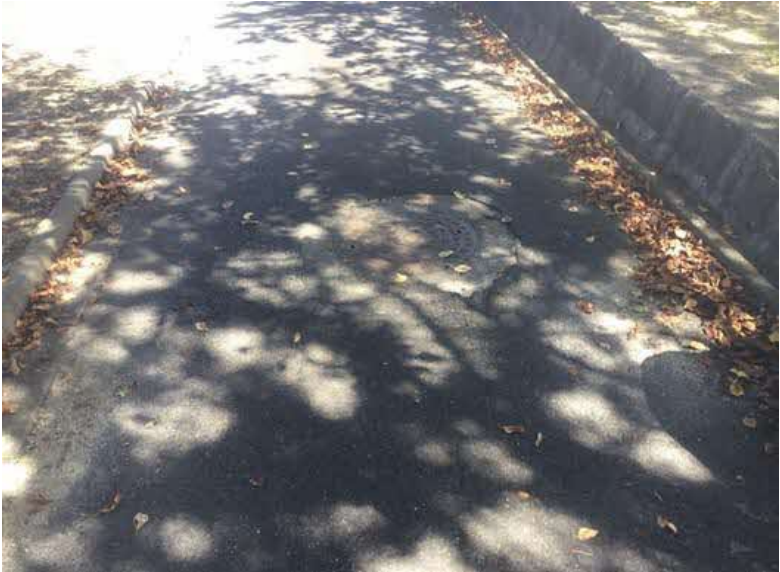
| 写真番号 | 写真 | コメント |
|---|---|---|
| エリア2-9<br>-2 | | <p>〈場所〉<br/>ゲートボール場東側通路</p> <p>〈内容〉<br/>アスファルト舗装の樹木根による不陸</p> <p>〈数量〉<br/>14m<sup>2</sup></p> <p>〈野帳番号<br/>(現場位置番号代用)〉<br/>7,8</p> |

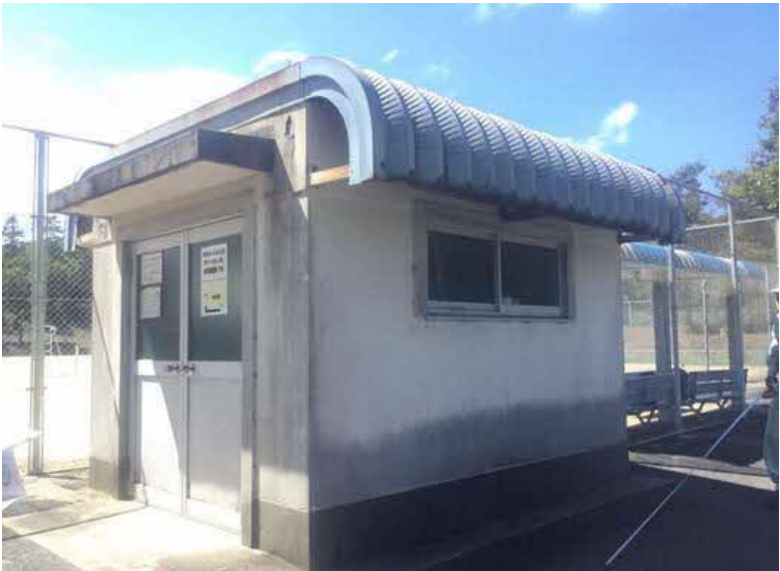
| 写真番号 | 写真 | コメント |
|---|---|---|
| エリア2-14 | | <p>〈場所〉<br/>テニス場器具庫</p> <p>〈内容〉<br/>鋼板屋根材の腐食</p> <p>〈数量〉<br/>10m</p> <p>〈野帳番号<br/>(現場位置番号代用)〉<br/>2</p> |

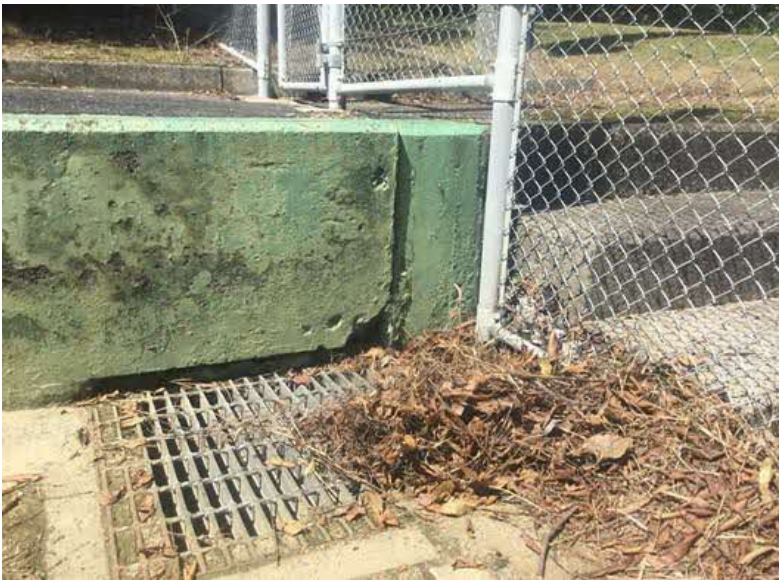
| 写真番号 | 写真 | コメント |
|---|---|---|
| エリア2-18 | | <p>〈場所〉<br/>テニス場西側</p> <p>〈内容〉<br/>コンクリート擁壁の割れ、<br/>塗装の剥がれ</p> <p>〈数量〉<br/>1式</p> <p>〈野帳番号<br/>(現場位置番号代用)〉<br/>3</p> |

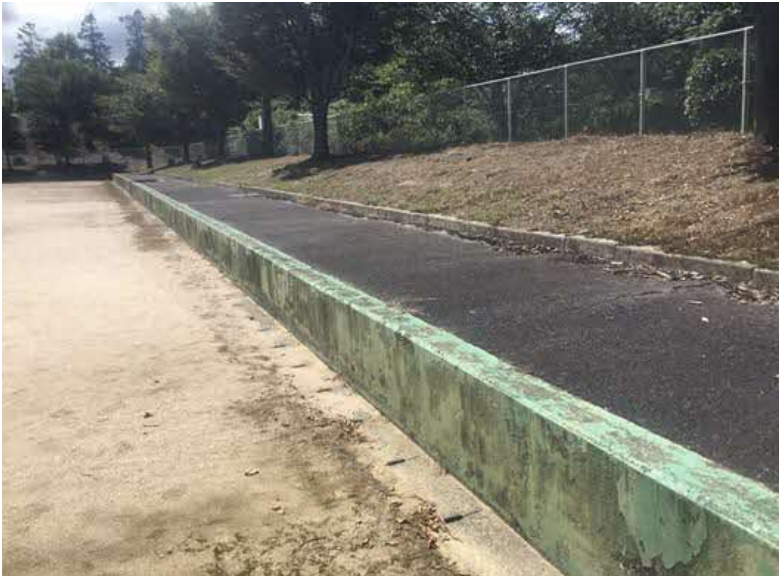
| 写真番号 | 写真 | コメント |
|---|---|---|
| エリア2-20<br>-1 | | <p>〈場所〉<br/>テニス場西側</p> <p>〈内容〉<br/>コンクリート擁壁塗装の剥<br/>がれ</p> <p>〈数量〉<br/>93m2</p> <p>〈野帳番号<br/>(現場位置番号代用)〉<br/>3</p> |

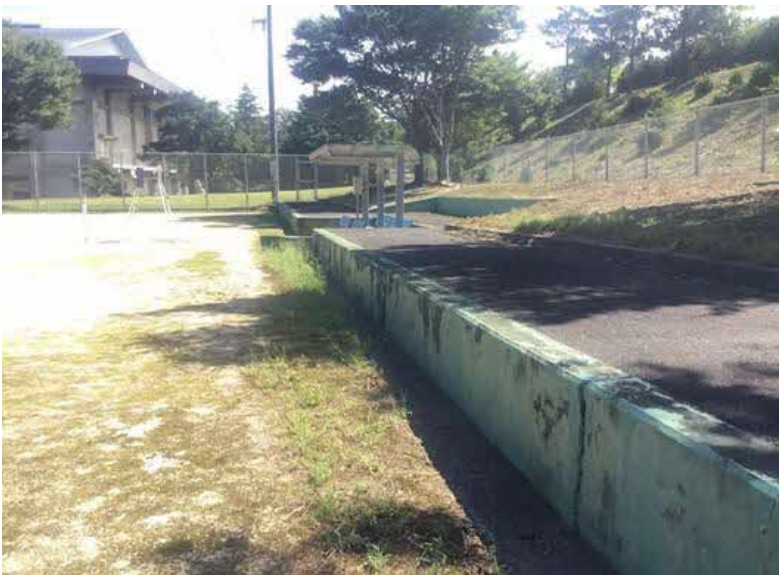
| 写真番号 | 写真 | コメント |
|---|---|---|
| エリア2-20<br>-2 | | <p>〈場所〉<br/>テニス場西側</p> <p>〈内容〉<br/>コンクリート擁壁塗装の剥<br/>がれ</p> <p>〈数量〉<br/>2-20-1に含む</p> <p>〈野帳番号<br/>(現場位置番号代用)〉<br/>3</p> |

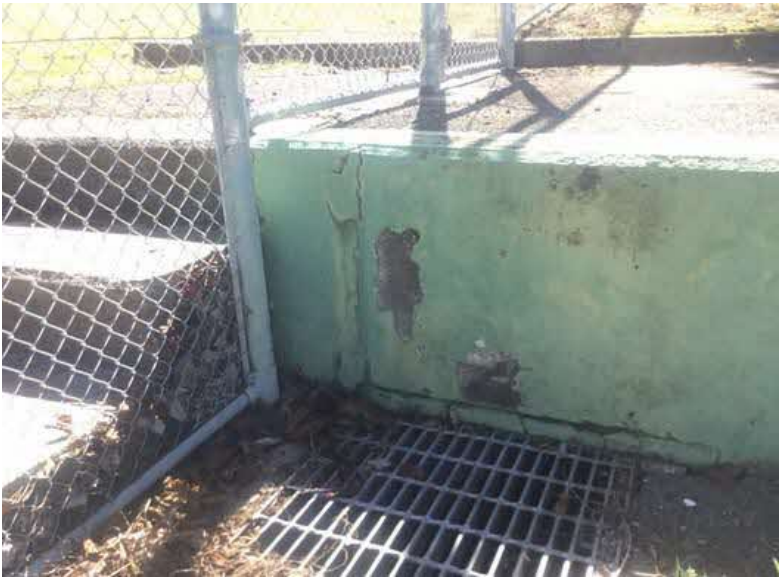
| 写真番号 | 写真 | コメント |
|---|---|---|
| エリア2-21 | | <p>〈場所〉<br/>テニスコート南側</p> <p>〈内容〉<br/>コンクリート擁壁の割れ、<br/>塗装の剥がれ</p> <p>〈数量〉<br/>1式</p> <p>〈野帳番号<br/>(現場位置番号代用)〉<br/>4</p> |

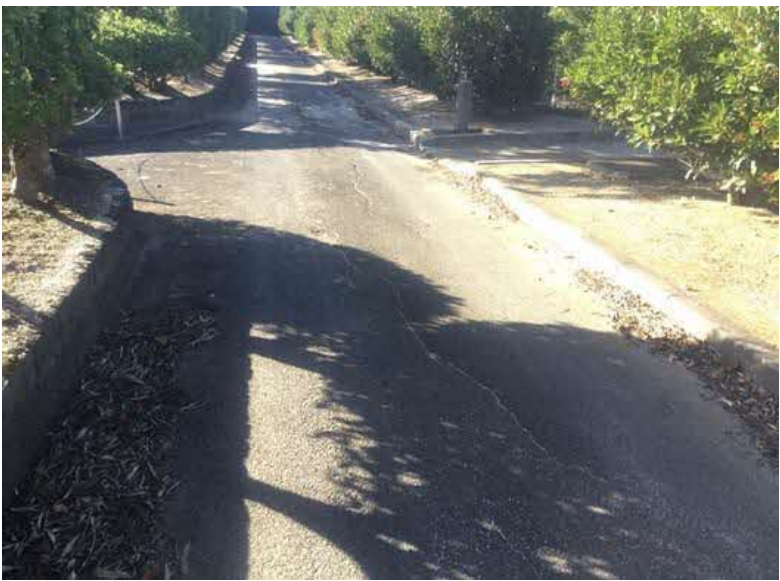
| 写真番号 | 写真 | コメント |
|---|---|---|
| エリア3-1 | | <p>〈場所〉<br/>多目的広場北東側通路</p> <p>〈内容〉<br/>アスファルト舗装のひび割れ</p> <p>〈数量〉<br/>76m<sup>2</sup></p> <p>〈野帳番号<br/>(現場位置番号代用)〉<br/>36</p> |

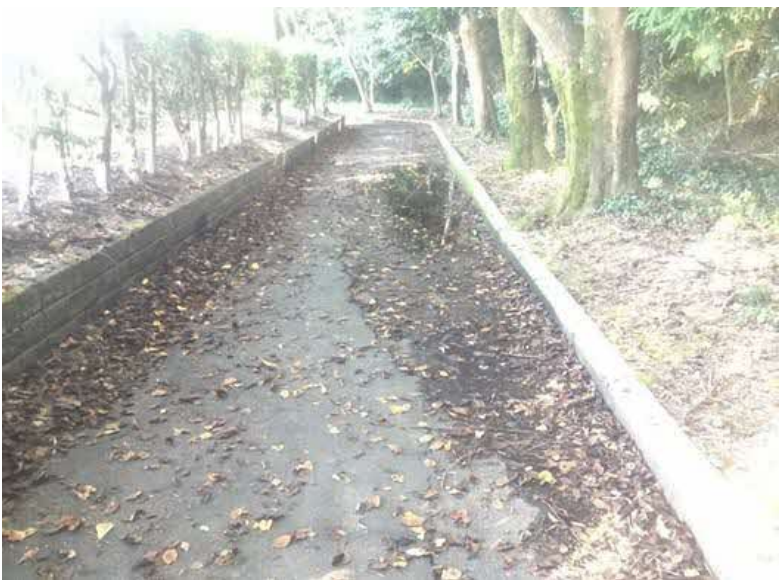
| 写真番号 | 写真 | コメント |
|---|---|---|
| エリア3-3 | | <p>〈場所〉<br/>多目的広場北西側通路</p> <p>〈内容〉<br/>アスファルト舗装のひび割れ</p> <p>〈数量〉<br/>51m<sup>2</sup></p> <p>〈野帳番号<br/>(現場位置番号代用)〉<br/>40</p> |

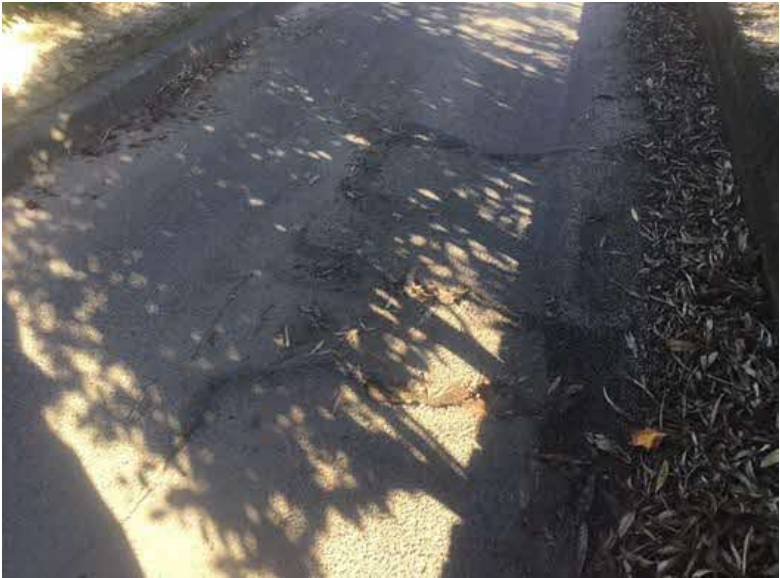
| 写真番号 | 写真 | コメント |
|---|---|---|
| エリア3-18 | | <p>〈場所〉<br/>多目的広場北東側通路</p> <p>〈内容〉<br/>アスファルト舗装の樹木根によるひび割れ</p> <p>〈数量〉<br/>15m<sup>2</sup></p> <p>〈野帳番号<br/>(現場位置番号代用)〉<br/>37</p> |

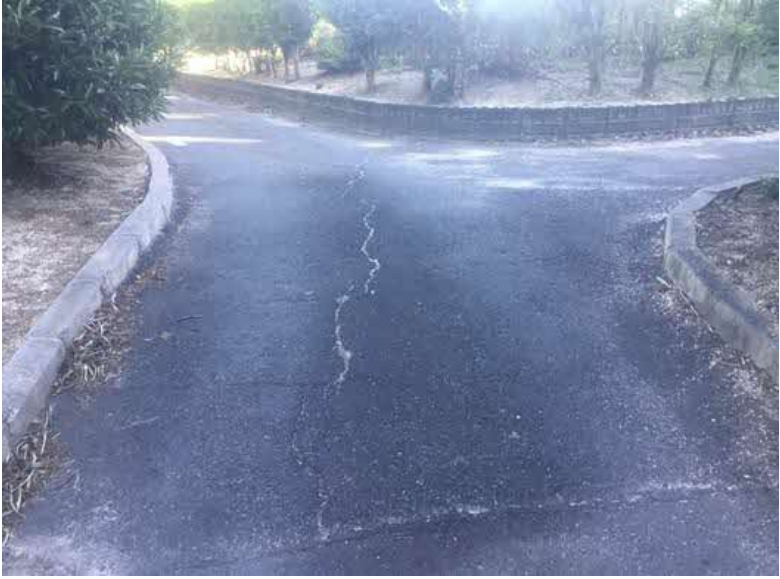
| 写真番号 | 写真 | コメント |
|---|---|---|
| エリア3-19 | | <p>〈場所〉<br/>多目的広場北東側通路</p> <p>〈内容〉<br/>アスファルト舗装のひび割れ</p> <p>〈数量〉<br/>33m<sup>2</sup></p> <p>〈野帳番号<br/>(現場位置番号代用)〉<br/>38</p> |

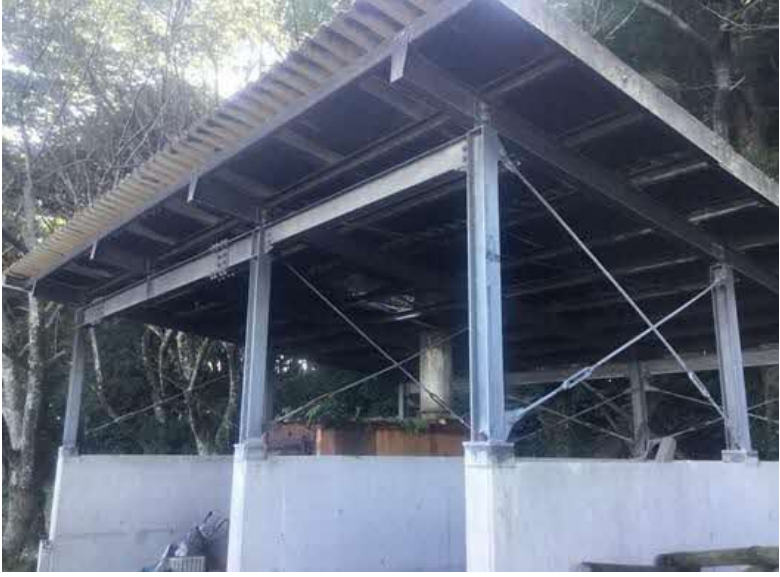
| 写真番号 | 写真 | コメント |
|---|---|---|
| エリア3-20 | | <p>〈場所〉<br/>多目的広場北西側通路</p> <p>〈内容〉<br/>焼却炉屋根の欠損</p> <p>〈数量〉<br/>41m<sup>2</sup></p> <p>〈野帳番号<br/>(現場位置番号代用)〉<br/>39</p> |

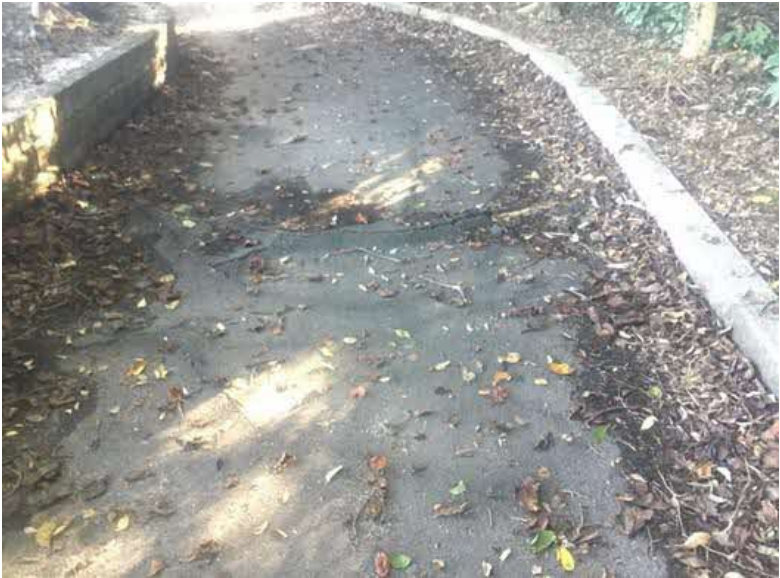
| 写真番号 | 写真 | コメント |
|---|---|---|
| エリア3-21 | | <p>〈場所〉<br/>多目的広場北西側通路</p> <p>〈内容〉<br/>アスファルト舗装の樹木根による不陸</p> <p>〈数量〉<br/>9m2</p> <p>〈野帳番号<br/>(現場位置番号代用)〉<br/>41</p> |

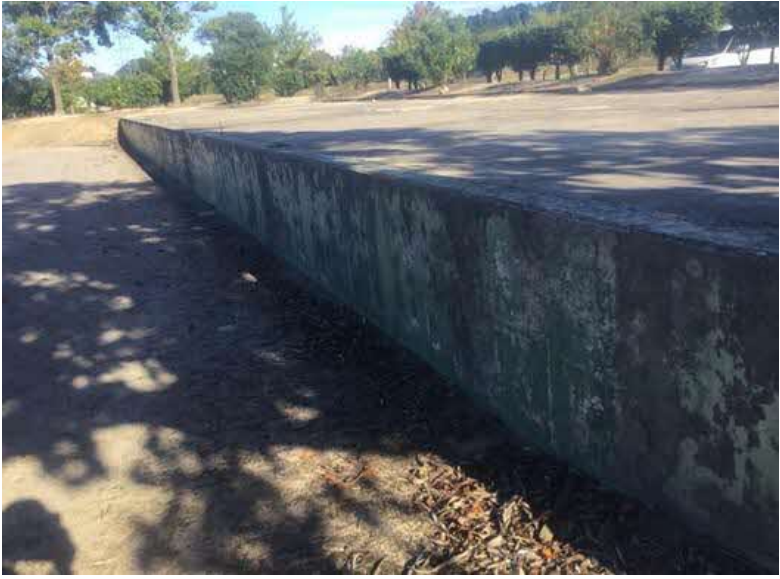
| 写真番号 | 写真 | コメント |
|---|---|---|
| エリア3-25 | | <p>〈場所〉<br/>多目的広場南側</p> <p>〈内容〉<br/>バックステージ擁壁塗装の剥がれ</p> <p>〈数量〉<br/>55m2</p> <p>〈野帳番号<br/>(現場位置番号代用)〉<br/>33</p> |

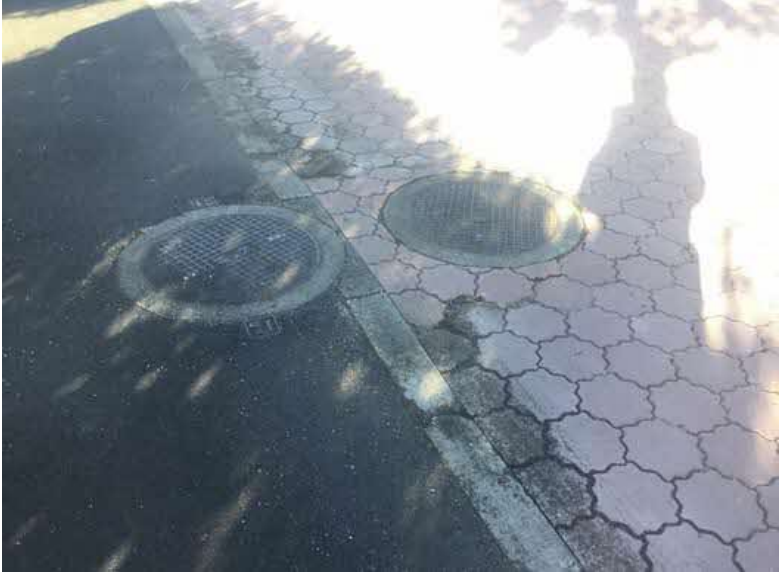
| 写真番号 | 写真 | コメント |
|---|---|---|
| エリア3-26<br>-1 | | <p>〈場所〉<br/>中央広場</p> <p>〈内容〉<br/>舗装ブロック材の沈下</p> <p>〈数量〉<br/>17m2</p> <p>〈野帳番号<br/>(現場位置番号代用)〉<br/>44</p> |

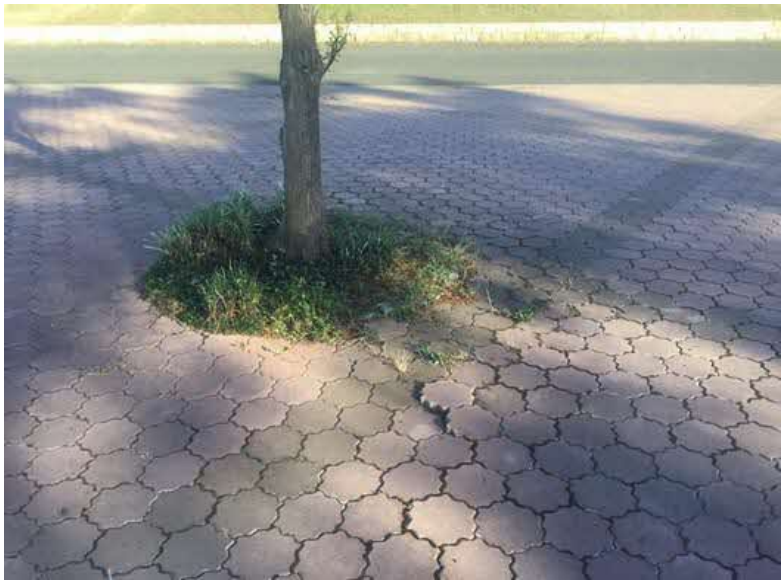
| 写真番号 | 写真 | コメント |
|---|---|---|
| エリア3-27<br>-6 | | <p>〈場所〉<br/>中央広場</p> <p>〈内容〉<br/>舗装ブロック材の樹木根による不陸</p> <p>〈数量〉<br/>9-</p> <p>〈野帳番号<br/>(現場位置番号代用)〉<br/>43</p> |

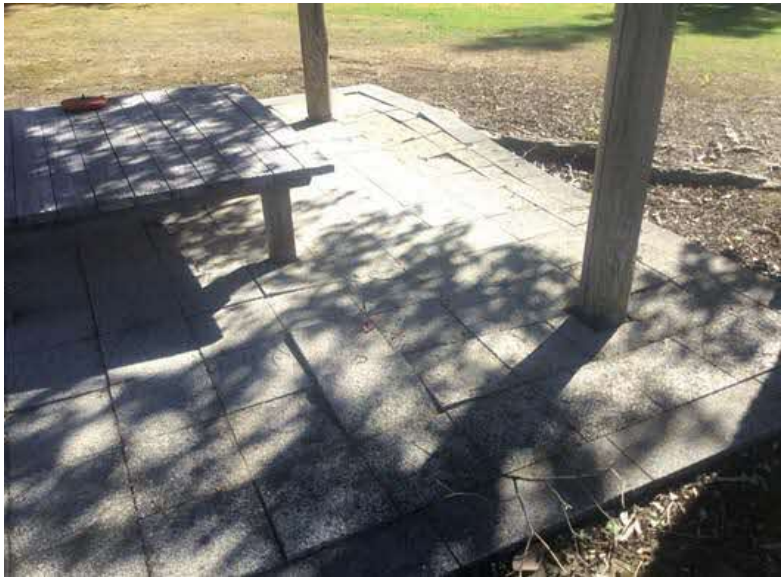
| 写真番号 | 写真 | コメント |
|---|---|---|
| エリア4-2 | | <p>〈場所〉<br/>ちびっこ広場東屋</p> <p>〈内容〉<br/>コンクリートブロック板の不陸</p> <p>〈数量〉<br/>14m2</p> <p>〈野帳番号<br/>(現場位置番号代用)〉<br/>32</p> |

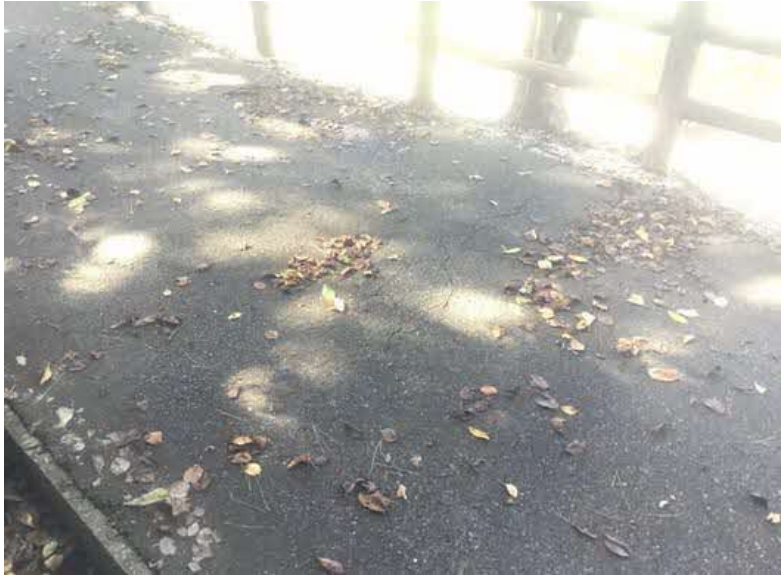
| 写真番号 | 写真 | コメント |
|---|---|---|
| エリア4-7 | | <p>〈場所〉<br/>野球場南側通路</p> <p>〈内容〉<br/>アスファルト舗装の樹木根によるひび割れ</p> <p>〈数量〉<br/>3m2</p> <p>〈野帳番号<br/>(現場位置番号代用)〉<br/>25</p> |

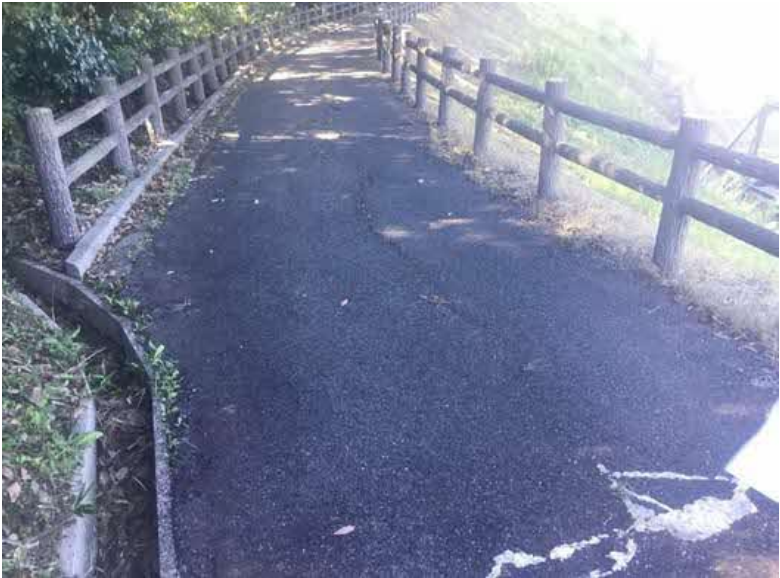
| 写真番号 | 写真 | コメント |
|---|---|---|
| エリア4-10 | | <p>〈場所〉<br/>野球場南側通路</p> <p>〈内容〉<br/>アスファルト舗装のひび割れ</p> <p>〈数量〉<br/>104m2</p> <p>〈野帳番号<br/>(現場位置番号代用)〉<br/>26</p> |

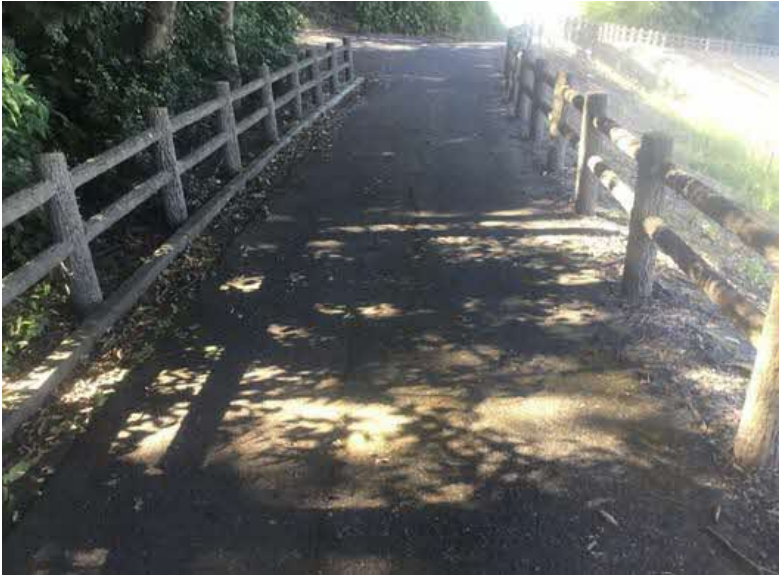
| 写真番号 | 写真 | コメント |
|---|---|---|
| エリア4-11 | | <p>〈場所〉<br/>野球場南側通路</p> <p>〈内容〉<br/>アスファルト舗装端部の沈み込み</p> <p>〈数量〉<br/>56m2</p> <p>〈野帳番号<br/>(現場位置番号代用)〉<br/>28</p> |

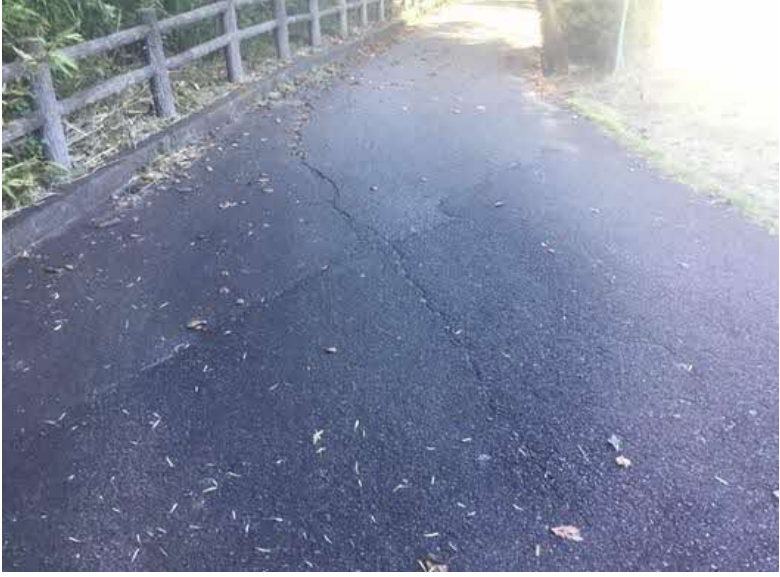
| 写真番号 | 写真 | コメント |
|---|---|---|
| エリア4-14<br>-1 | | <p>〈場所〉<br/>野球場西側通路</p> <p>〈内容〉<br/>アスファルト舗装のひび割れ</p> <p>〈数量〉<br/>120m2</p> <p>〈野帳番号<br/>(現場位置番号代用)〉<br/>29,30</p> |

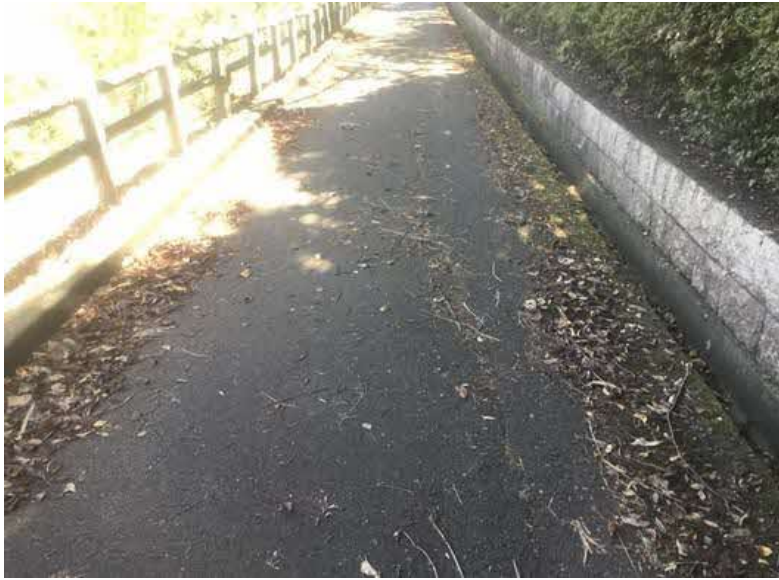
| 写真番号 | 写真 | コメント |
|---|---|---|
| エリア4-14<br>-2 | | <p>〈場所〉<br/>野球場西側通路</p> <p>〈内容〉<br/>アスファルト舗装のひび割れ</p> <p>〈数量〉<br/>120m2</p> <p>〈野帳番号<br/>(現場位置番号代用)〉<br/>29,30</p> |

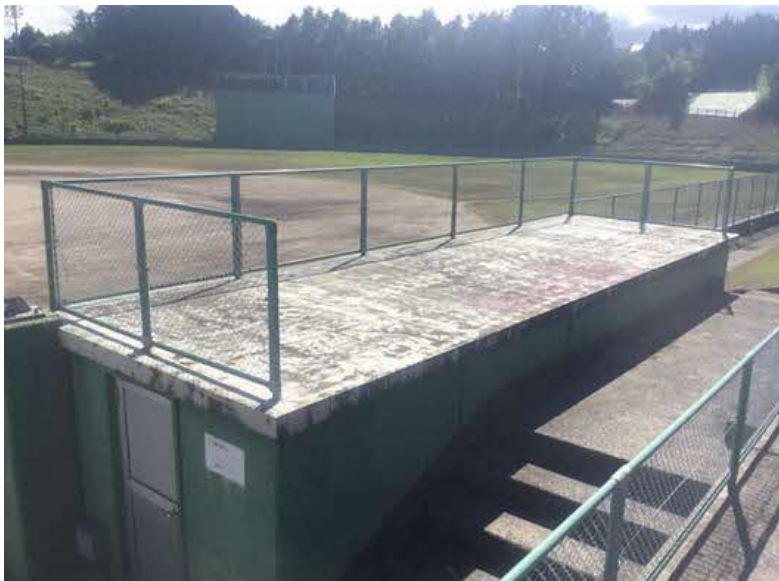
| 写真番号 | 写真 | コメント |
|---|---|---|
| エリア4-18 | | <p>〈場所〉<br/>野球場1塁側ベンチ</p> <p>〈内容〉<br/>屋上塗装の剥がれ</p> <p>〈数量〉<br/>35m2</p> <p>〈野帳番号<br/>(現場位置番号代用)〉<br/>20</p> |

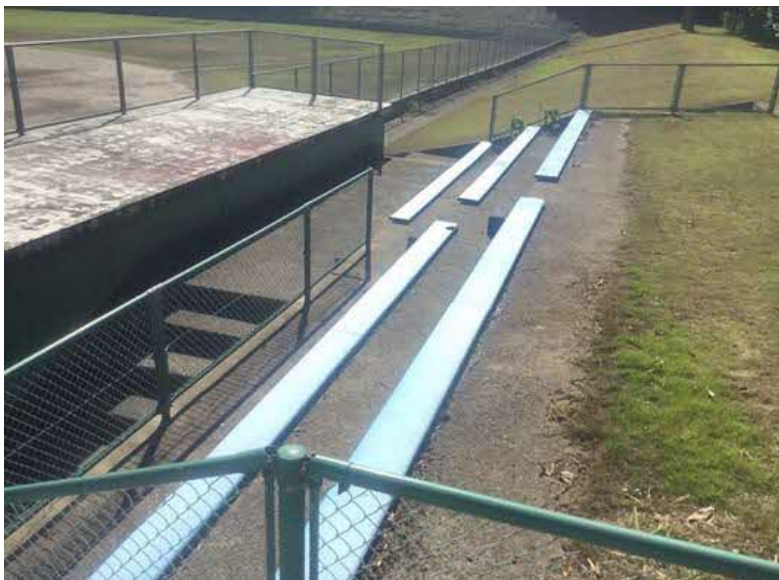
| 写真番号 | 写真 | コメント |
|---|---|---|
| エリア4-19<br>-1 | | <p>〈場所〉<br/>野球場1塁側観覧席</p> <p>〈内容〉<br/>座席塩ビ材の割れ</p> <p>〈数量〉<br/>1式</p> <p>〈野帳番号<br/>(現場位置番号代用)〉<br/>19</p> |

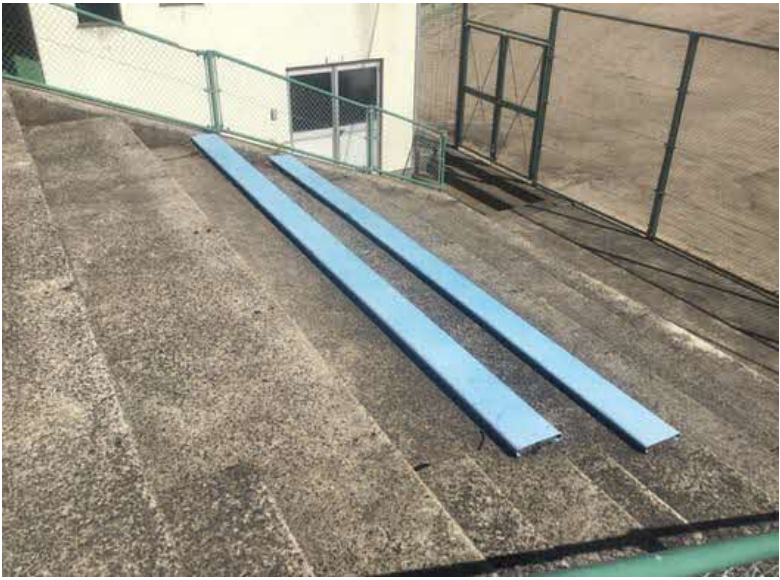
| 写真番号 | 写真 | コメント |
|---|---|---|
| エリア4-19<br>-2 | | <p>〈場所〉<br/>野球場1塁側観覧席</p> <p>〈内容〉<br/>座席塩ビ材の割れ</p> <p>〈数量〉<br/>1式</p> <p>〈野帳番号<br/>(現場位置番号代用)〉<br/>19</p> |

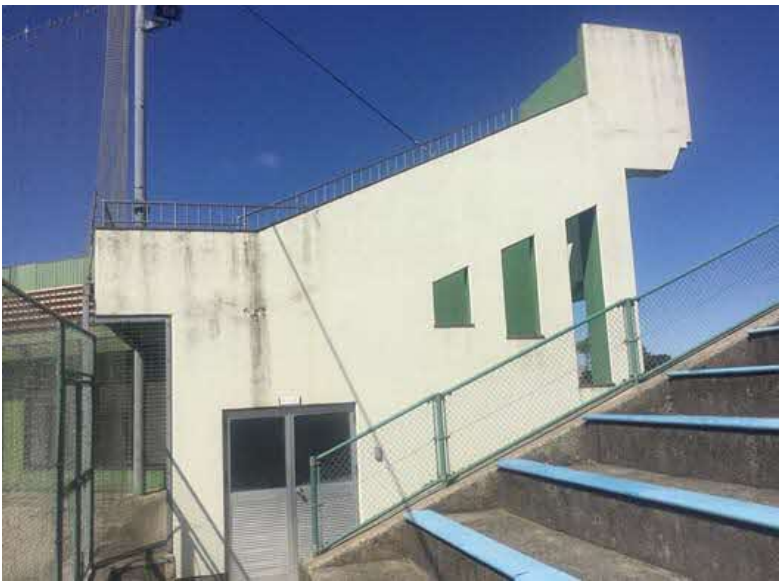
| 写真番号 | 写真 | コメント |
|---|---|---|
| エリア4-20 | | <p>〈場所〉<br/>ネット裏観覧席</p> <p>〈内容〉<br/>外装部のクラックや塗装の剥がれ</p> <p>〈数量〉<br/>76m2</p> <p>〈野帳番号<br/>(現場位置番号代用)〉<br/>13</p> |

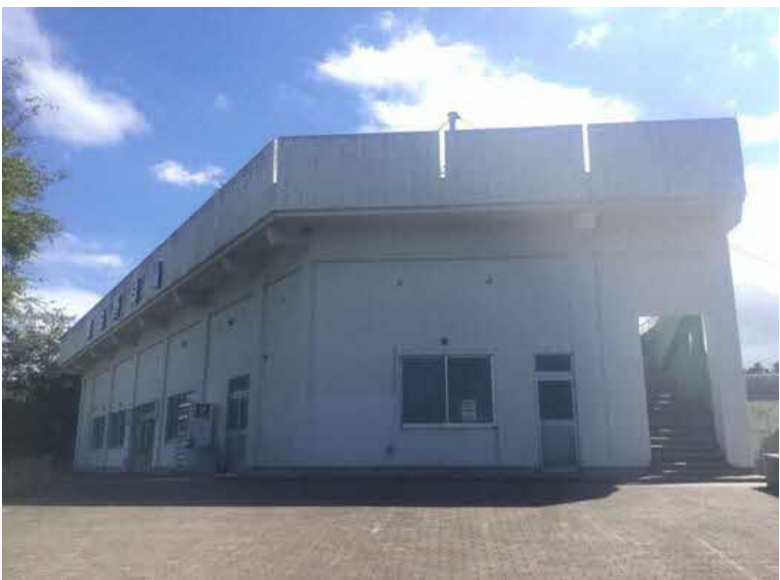
| 写真番号 | 写真 | コメント |
|---|---|---|
| エリア4-21 | | <p>〈場所〉<br/>ネット裏観覧席</p> <p>〈内容〉<br/>外装部塗装の剥がれ</p> <p>〈数量〉<br/>291m2</p> <p>〈野帳番号<br/>(現場位置番号代用)〉<br/>11,12,14</p> |

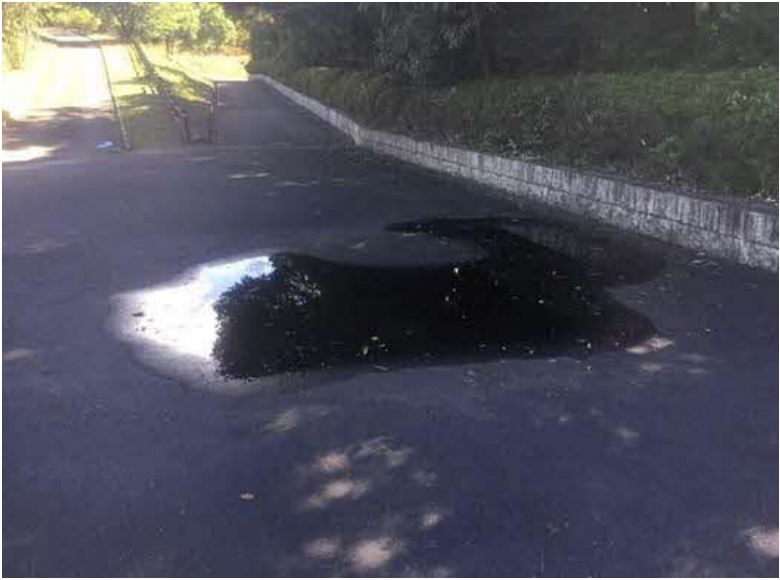
| 写真番号 | 写真 | コメント |
|---|---|---|
| エリア4-23 | | <p>〈場所〉<br/>野球場東側通路</p> <p>〈内容〉<br/>アスファルト舗装の沈み込み</p> <p>〈数量〉<br/>25m2</p> <p>〈野帳番号<br/>(現場位置番号代用)〉<br/>22</p> |

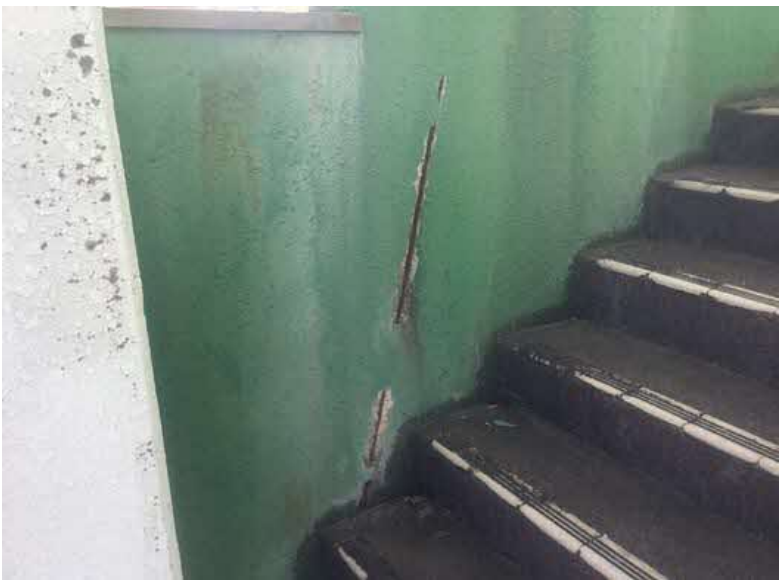
| 写真番号 | 写真 | コメント |
|---|---|---|
| エリア4-24 | | <p>〈場所〉<br/>ネット裏観覧席3塁側</p> <p>〈内容〉<br/>コンクリート壁表面に鉄筋の錆</p> <p>〈数量〉<br/>1箇所</p> <p>〈野帳番号<br/>(現場位置番号代用)〉<br/>15</p> |

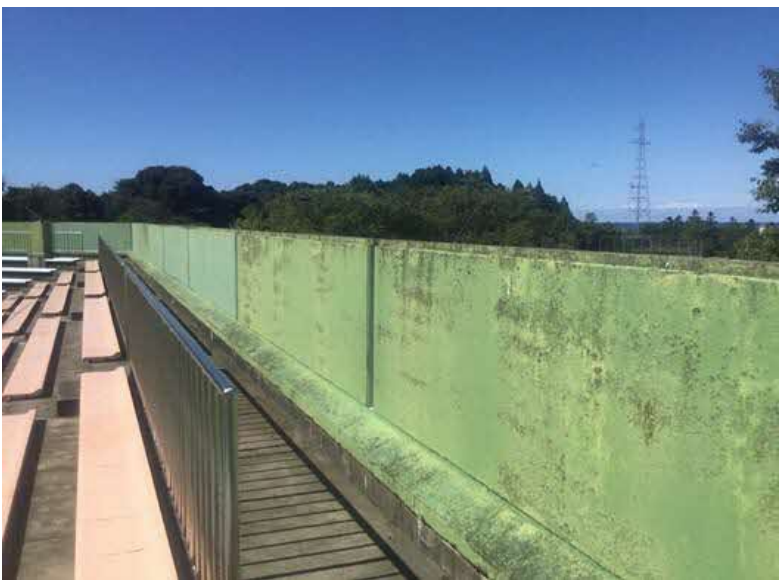
| 写真番号 | 写真 | コメント |
|---|---|---|
| エリア4-26<br>-1 | | <p>〈場所〉<br/>ネット裏観覧席</p> <p>〈内容〉<br/>塗装の剥がれ</p> <p>〈数量〉<br/>4-21に含む-</p> <p>〈野帳番号<br/>(現場位置番号代用)〉<br/>11,12,14</p> |

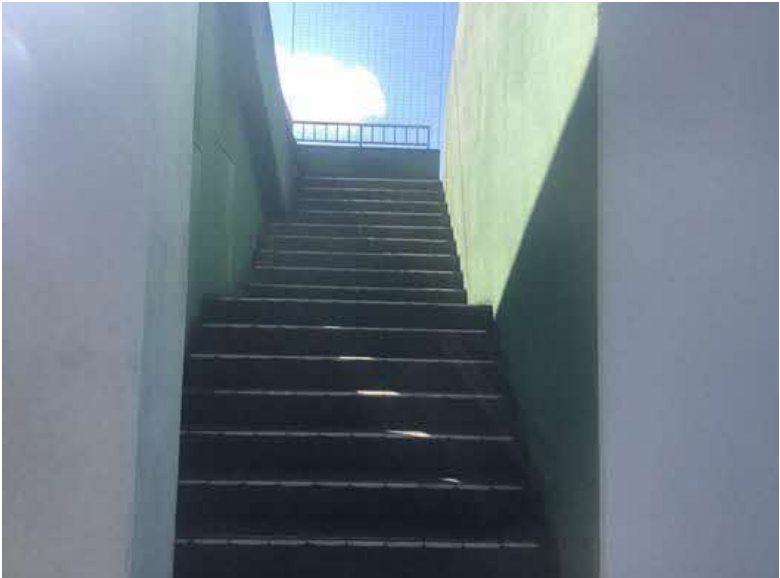
| 写真番号 | 写真 | コメント |
|---|---|---|
| エリア4-26<br>-2 | | <p>〈場所〉<br/>ネット裏観覧席</p> <p>〈内容〉<br/>塗装の剥がれ</p> <p>〈数量〉<br/>4-21に含む-</p> <p>〈野帳番号<br/>(現場位置番号代用)〉<br/>11,12,14</p> |

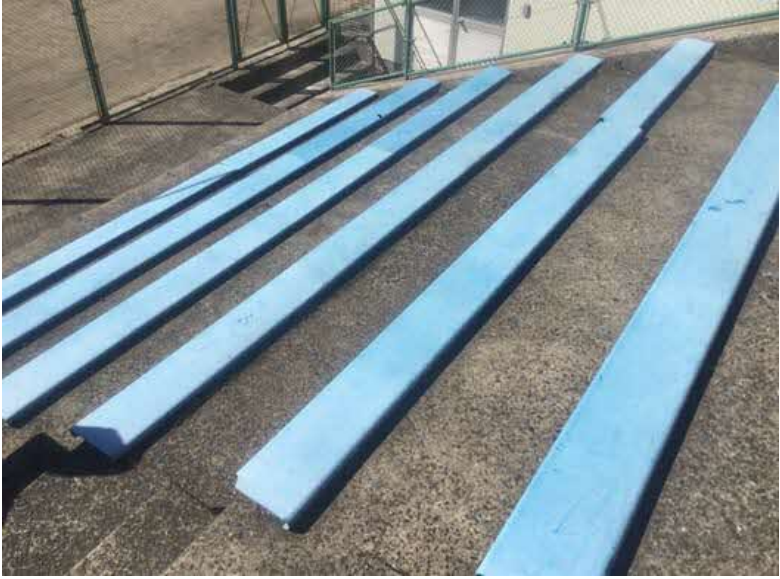
| 写真番号 | 写真 | コメント |
|---|---|---|
| エリア4-27<br>-1 | | <p>〈場所〉<br/>野球場3塁側観覧席</p> <p>〈内容〉<br/>座席塩ビ材の割れ</p> <p>〈数量〉<br/>1式</p> <p>〈野帳番号<br/>(現場位置番号代用)〉<br/>17</p> |

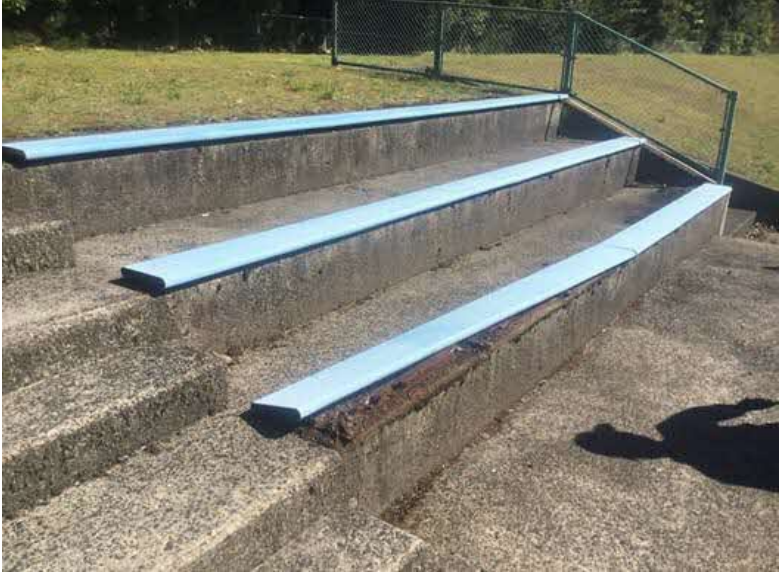
| 写真番号 | 写真 | コメント |
|---|---|---|
| エリア4-27<br>-2 | | <p>〈場所〉<br/>野球場3塁側観覧席</p> <p>〈内容〉<br/>座席塩ビ材の割れ</p> <p>〈数量〉<br/>1式</p> <p>〈野帳番号<br/>(現場位置番号代用)〉<br/>17</p> |

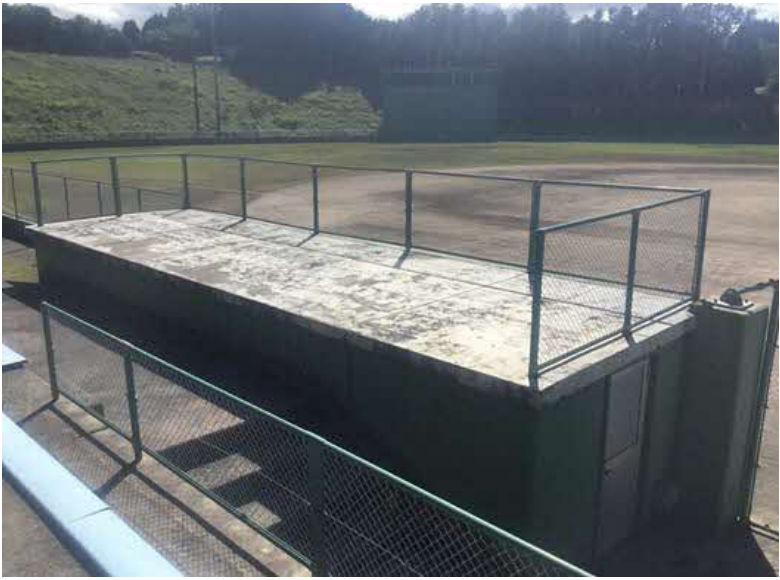
| 写真番号 | 写真 | コメント |
|---|---|---|
| エリア4-28 | | <p>〈場所〉<br/>野球場3塁側ベンチ</p> <p>〈内容〉<br/>屋上塗装の剥がれ</p> <p>〈数量〉<br/>35m2</p> <p>〈野帳番号<br/>(現場位置番号代用)〉<br/>18</p> |

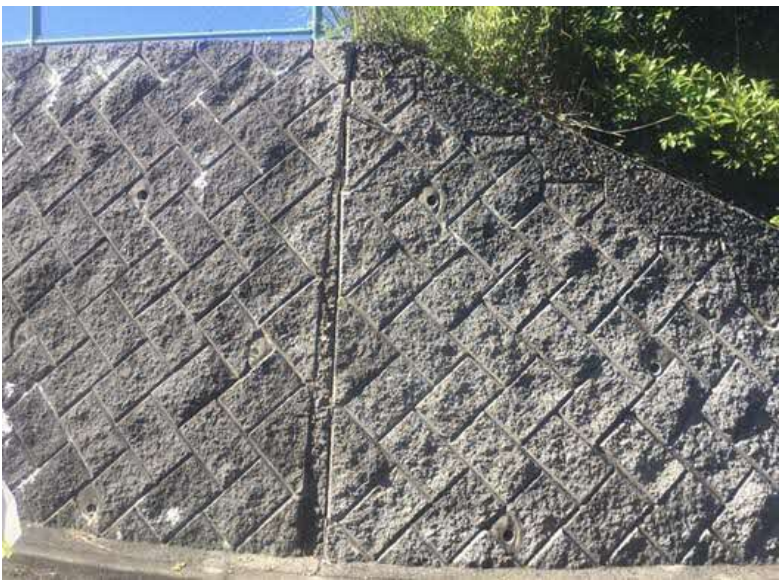
| 写真番号 | 写真 | コメント |
|---|---|---|
| エリア4-32 | | <p>〈場所〉<br/>野球場3塁側</p> <p>〈内容〉<br/>間知ブロック積み擁壁の<br/>ずれ込み</p> <p>〈数量〉<br/>3m</p> <p>〈野帳番号<br/>(現場位置番号代用)〉<br/>24</p> |

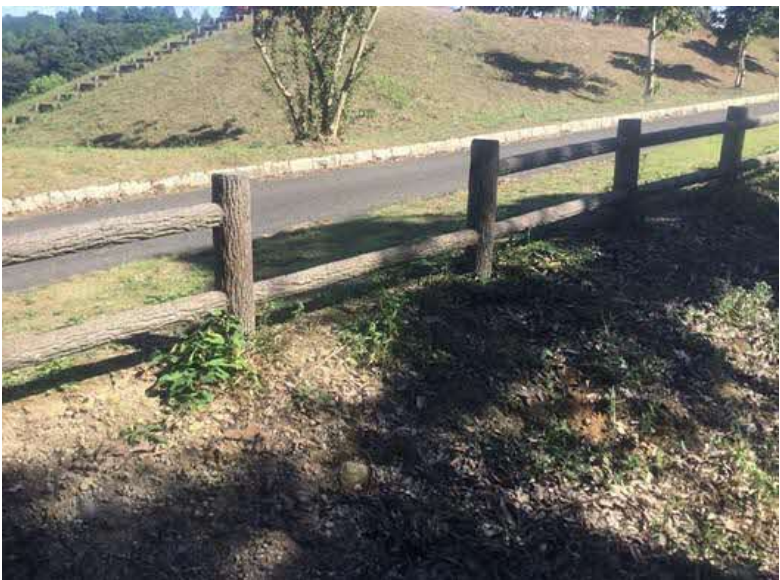
| 写真番号 | 写真 | コメント |
|---|---|---|
| エリア4-34<br>-1 | | <p>〈場所〉<br/>野球場3塁側通路(サッ<br/>カー場側)</p> <p>〈内容〉<br/>擬木手摺の破損</p> <p>〈数量〉<br/>2m</p> <p>〈野帳番号<br/>(現場位置番号代用)〉<br/>23,27,31</p> |

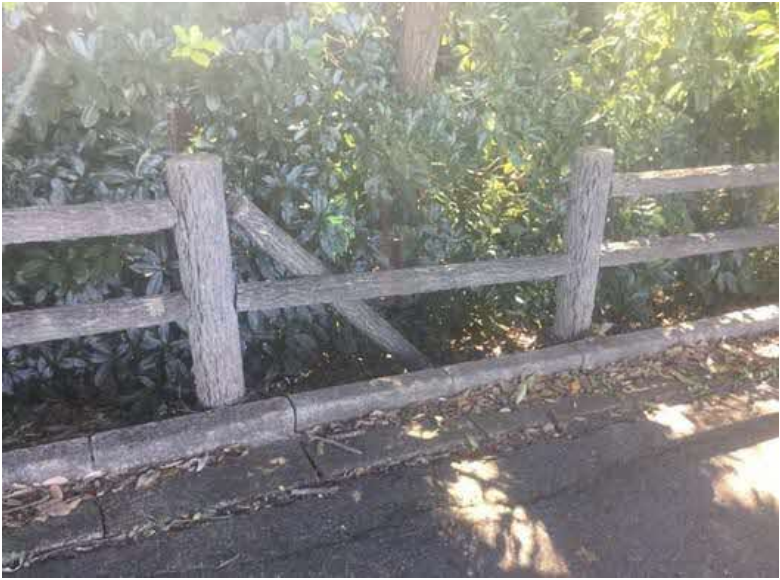
| 写真番号 | 写真 | コメント |
|---|---|---|
| エリア4-34<br>-2 | | <p>〈場所〉<br/>野球場3塁側通路(サッカー場側)</p> <p>〈内容〉<br/>擬木手摺の破損</p> <p>〈数量〉<br/>2m</p> <p>〈野帳番号<br/>(現場位置番号代用)〉<br/>23,27,31</p> |
