不具合調査シート

| 不具合調査(体育館・中央園路 エリア1) | | 調査日 2020年7月3日 |

## 東伯総合公園

2020年9月14, 15日

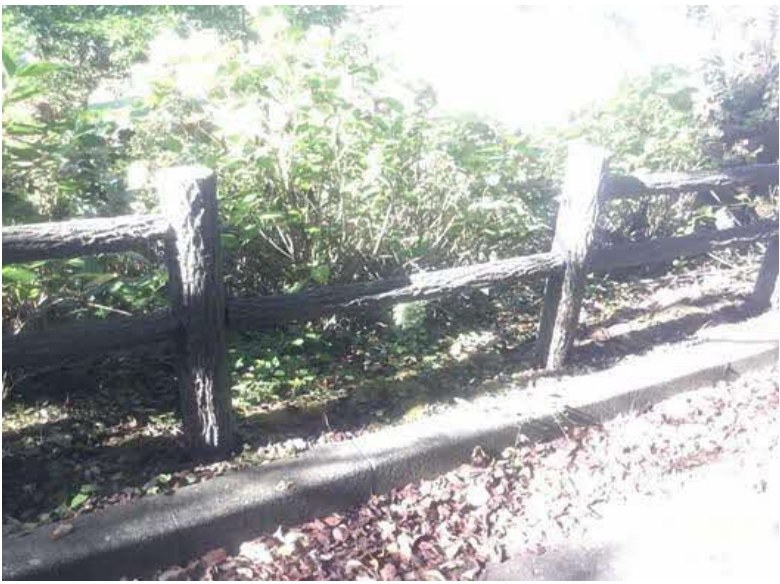
| 写真番号 | 写真 | コメント |
|---|---|---|
| エリア4-34<br>-3 | | <p>〈場所〉<br/>野球場3塁側通路(サッカー場側)</p> <p>〈内容〉<br/>擬木手摺の破損</p> <p>〈数量〉<br/>6m</p> <p>〈野帳番号<br/>(現場位置番号代用)〉<br/>23,27,31</p> |

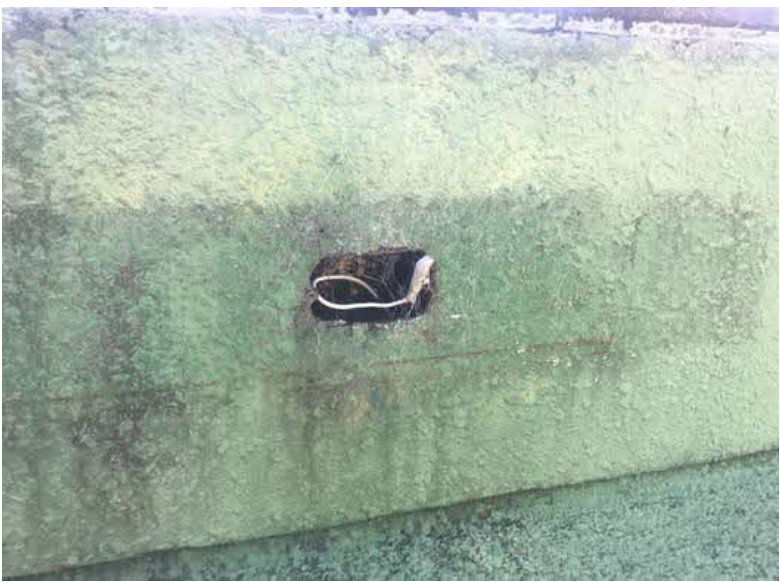
| 写真番号 | 写真 | コメント |
|---|---|---|
| エリア4-41<br>-1 | | <p>〈場所〉<br/>ネット裏観覧席</p> <p>〈内容〉<br/>電線むき出し(絶縁なし)</p> <p>〈数量〉<br/>2箇所</p> <p>〈野帳番号<br/>(現場位置番号代用)〉<br/>16</p> |

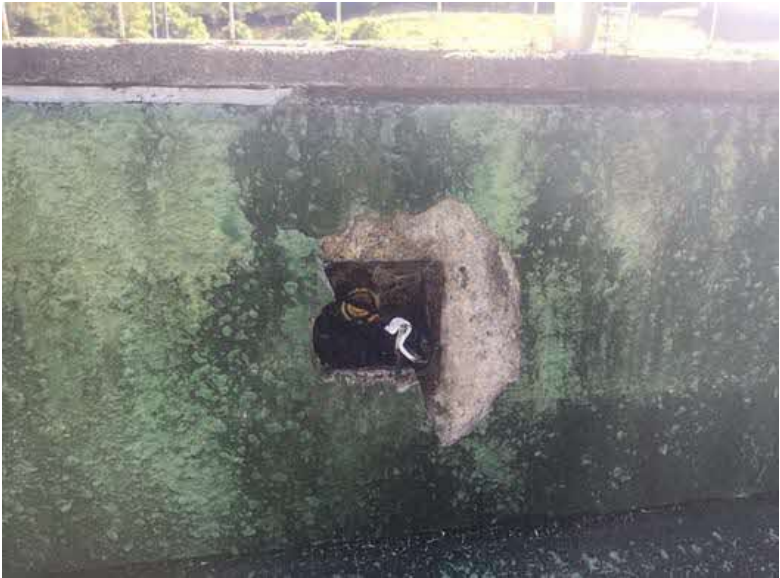
| 写真番号 | 写真 | コメント |
|---|---|---|
| エリア4-41<br>-2 | | <p>〈場所〉<br/>ネット裏観覧席</p> <p>〈内容〉<br/>電線むき出し(絶縁なし)</p> <p>〈数量〉<br/>2箇所</p> <p>〈野帳番号<br/>(現場位置番号代用)〉<br/>16</p> |

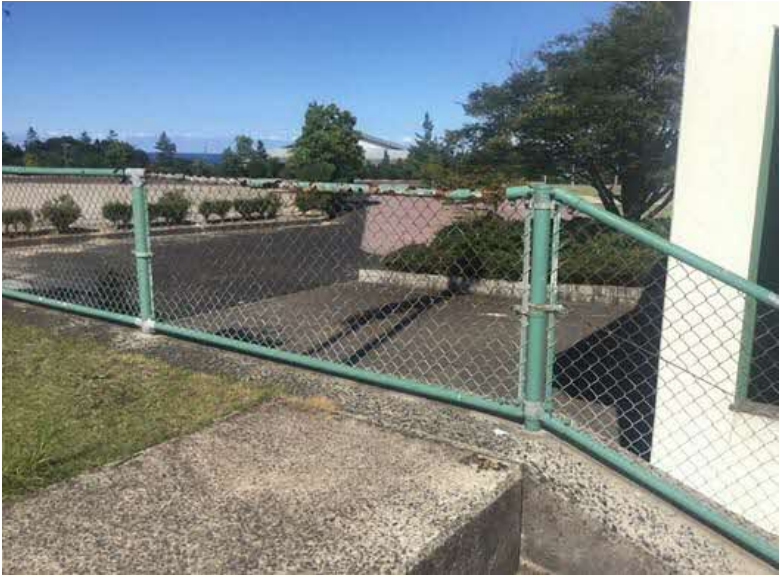
| 写真番号 | 写真 | コメント |
|---|---|---|
| エリア4-42 | | <p>〈場所〉<br/>野球場1 塁側フェンス手摺</p> <p>〈内容〉<br/>鋼材腐食</p> <p>〈数量〉<br/>3箇所</p> <p>〈野帳番号<br/>(現場位置番号代用)〉<br/>21</p> |

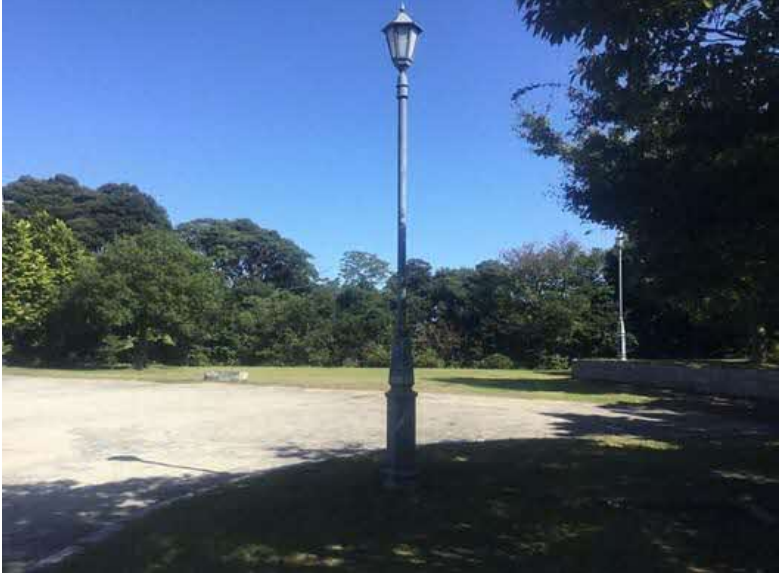
| 写真番号 | 写真 | コメント |
|---|---|---|
| エリア5-3<br>-1 | | <p>〈場所〉<br/>平岩記念会館</p> <p>〈内容〉<br/>外灯ポール塗装の剥がれ</p> <p>〈数量〉<br/>4本</p> <p>〈野帳番号<br/>(現場位置番号代用)〉<br/>93</p> |

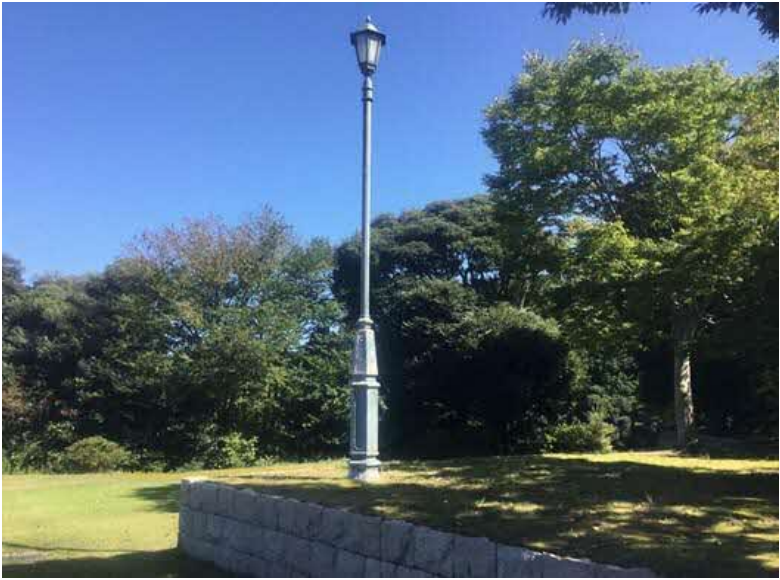
| 写真番号 | 写真 | コメント |
|---|---|---|
| エリア5-3<br>-2 | | <p>〈場所〉<br/>平岩記念会館</p> <p>〈内容〉<br/>外灯ポール塗装の剥がれ</p> <p>〈数量〉<br/>4本</p> <p>〈野帳番号<br/>(現場位置番号代用)〉<br/>93</p> |

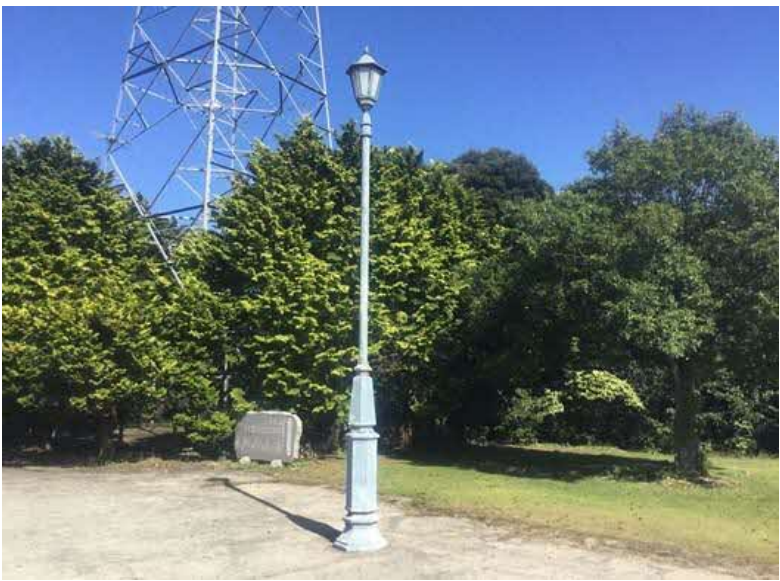
| 写真番号 | 写真 | コメント |
|---|---|---|
| エリア5-3<br>-3 | | <p>〈場所〉<br/>平岩記念会館</p> <p>〈内容〉<br/>外灯ポール塗装の剥がれ</p> <p>〈数量〉<br/>4本</p> <p>〈野帳番号<br/>(現場位置番号代用)〉<br/>93</p> |

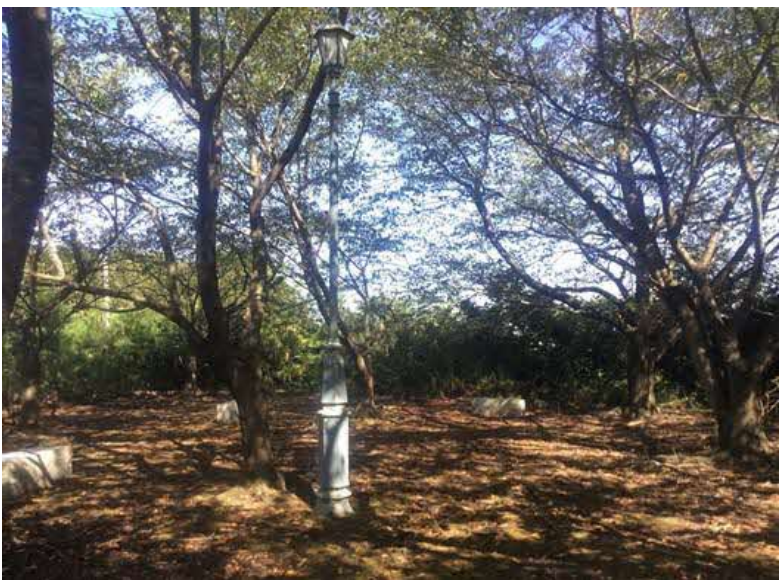
| 写真番号 | 写真 | コメント |
|---|---|---|
| エリア5-3<br>-4 | | <p>〈場所〉<br/>平岩記念会館</p> <p>〈内容〉<br/>外灯ポール塗装の剥がれ</p> <p>〈数量〉<br/>4本</p> <p>〈野帳番号<br/>(現場位置番号代用)〉<br/>93</p> |

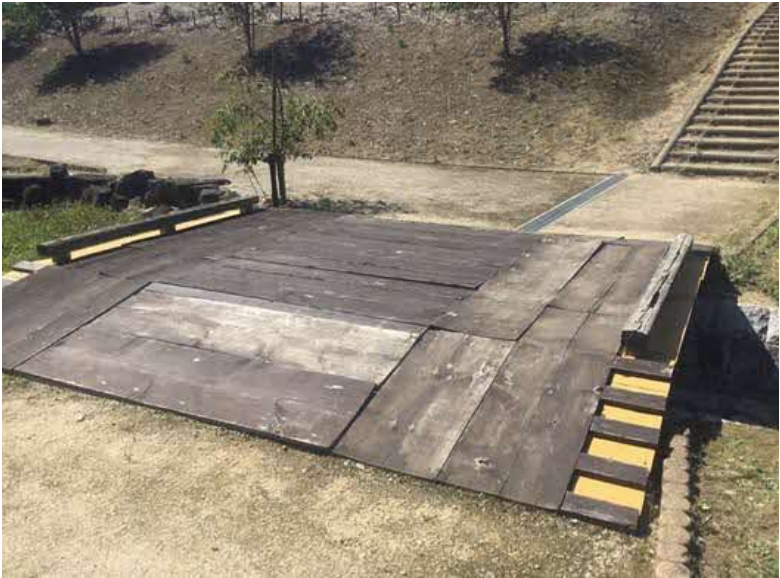
| 写真番号 | 写真 | コメント |
|---|---|---|
| エリア5-31<br>-2 | | <p>〈場所〉<br/>憩の森</p> <p>〈内容〉<br/>池棧橋床板の反りと釘頭の突出</p> <p>〈数量〉<br/>64m2</p> <p>〈野帳番号<br/>(現場位置番号代用)〉<br/>82</p> |

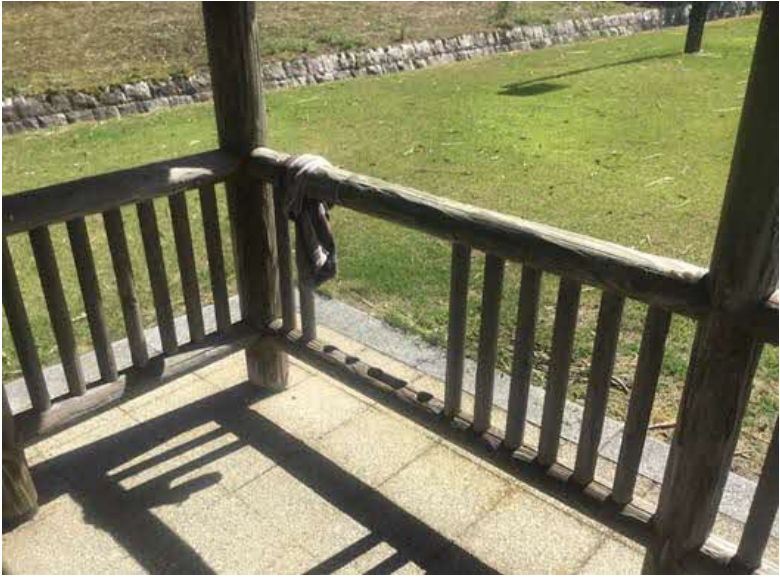
| 写真番号 | 写真 | コメント |
|---|---|---|
| エリア5-33 | | <p>〈場所〉<br/>憩の森</p> <p>〈内容〉<br/>東屋化粧木材の破損</p> <p>〈数量〉<br/>1m2</p> <p>〈野帳番号<br/>(現場位置番号代用)〉<br/>83</p> |

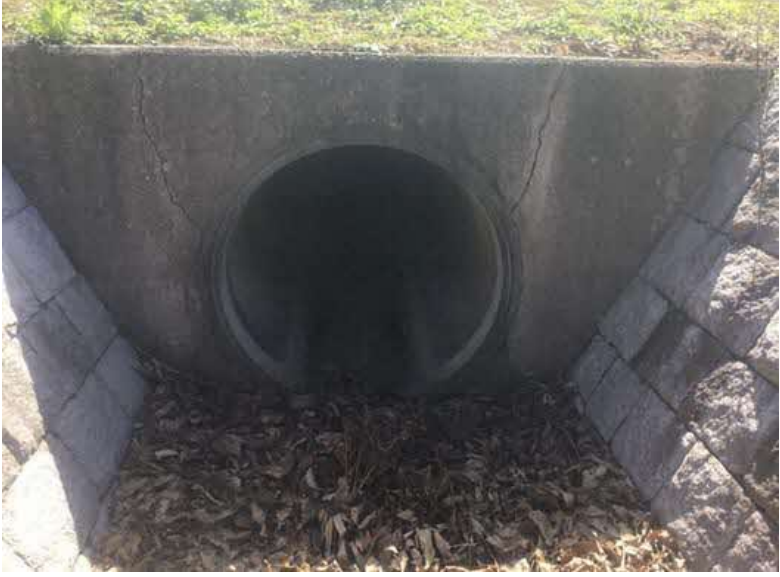
| 写真番号 | 写真 | コメント |
|---|---|---|
| エリア5-36 | | <p>〈場所〉<br/>憩の森</p> <p>〈内容〉<br/>水路コンクリートのひび割れ</p> <p>〈数量〉<br/>3m</p> <p>〈野帳番号<br/>(現場位置番号代用)〉<br/>84</p> |

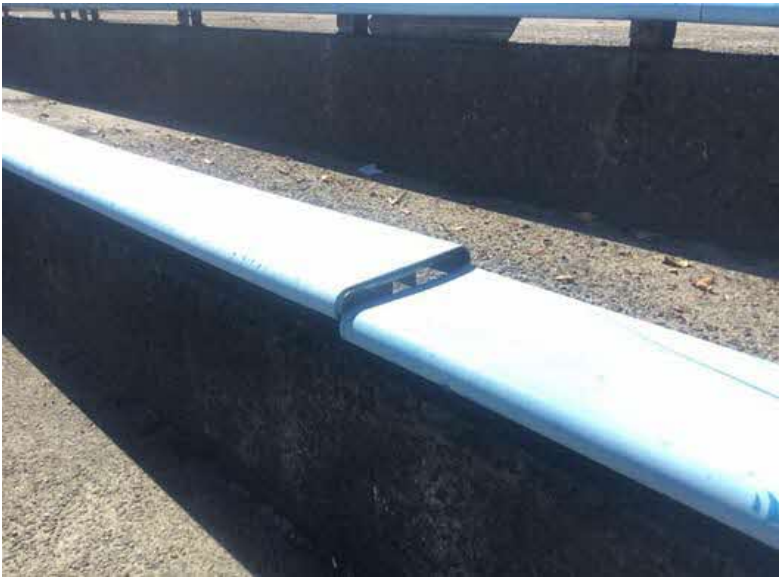
| 写真番号 | 写真 | コメント |
|---|---|---|
| エリア5-39<br>-4 | | <p>〈場所〉<br/>サッカー場</p> <p>〈内容〉<br/>座席塩ビ材の割れ</p> <p>〈数量〉<br/>1式</p> <p>〈野帳番号<br/>(現場位置番号代用)〉<br/>91</p> |

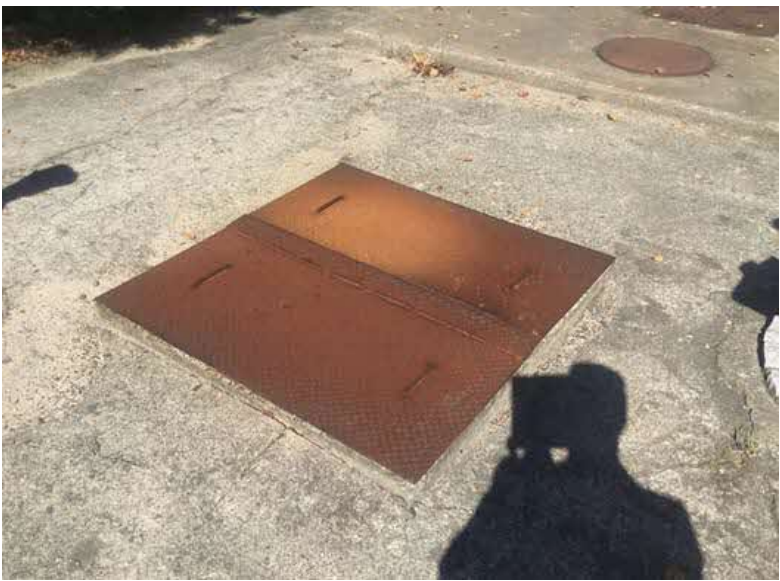
| 写真番号 | 写真 | コメント |
|---|---|---|
| エリア5-40 | | <p>〈場所〉<br/>平岩記念会館</p> <p>〈内容〉<br/>ピット蓋の発錆</p> <p>〈数量〉<br/>2m2</p> <p>〈野帳番号<br/>(現場位置番号代用)〉<br/>95</p> |

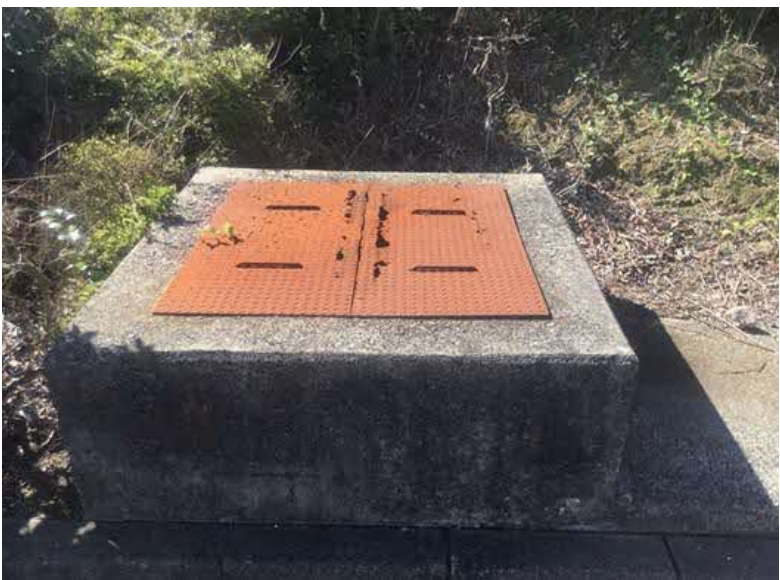
| 写真番号 | 写真 | コメント |
|---|---|---|
| エリア6-1 | | <p>〈場所〉<br/>北側駐車場</p> <p>〈内容〉<br/>ピット蓋の錆による欠損</p> <p>〈数量〉<br/>2m2</p> <p>〈野帳番号<br/>(現場位置番号代用)〉<br/>50</p> |

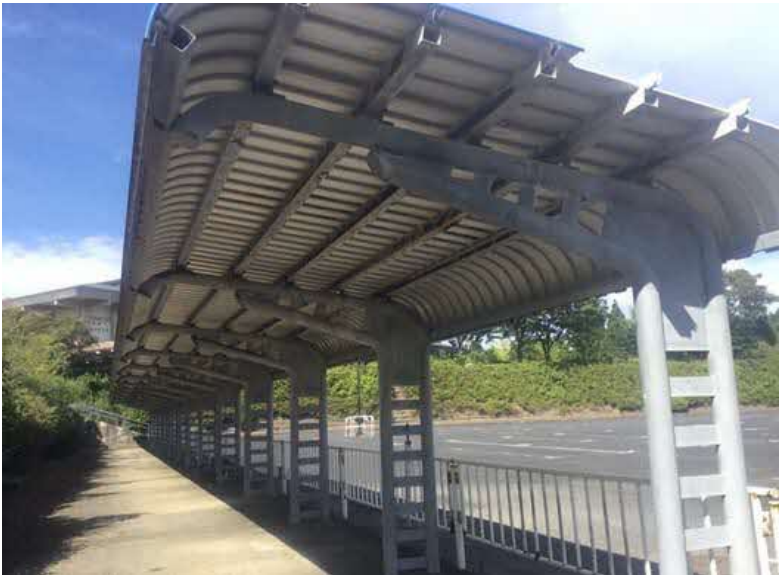
| 写真番号 | 写真 | コメント |
|---|---|---|
| エリア6-4 | | <p>〈場所〉<br/>北側駐車場自転車置き場</p> <p>〈内容〉<br/>鋼材の発錆</p> <p>〈数量〉<br/>102m2</p> <p>〈野帳番号<br/>(現場位置番号代用)〉<br/>56</p> |

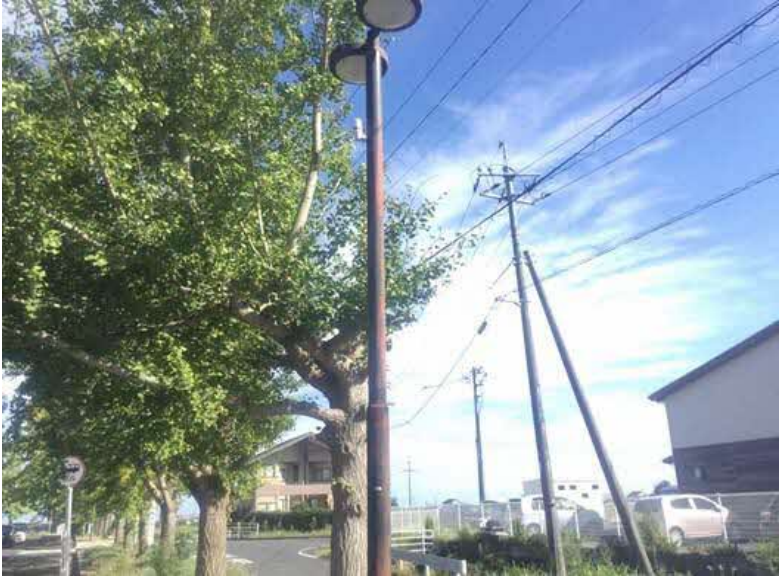
| 写真番号 | 写真 | コメント |
|---|---|---|
| エリア6-5<br>-1 | | <p>〈場所〉<br/>北側駐車場</p> <p>〈内容〉<br/>照明ポール塗装の劣化</p> <p>〈数量〉<br/>2本</p> <p>〈野帳番号<br/>(現場位置番号代用)〉<br/>52,64</p> |

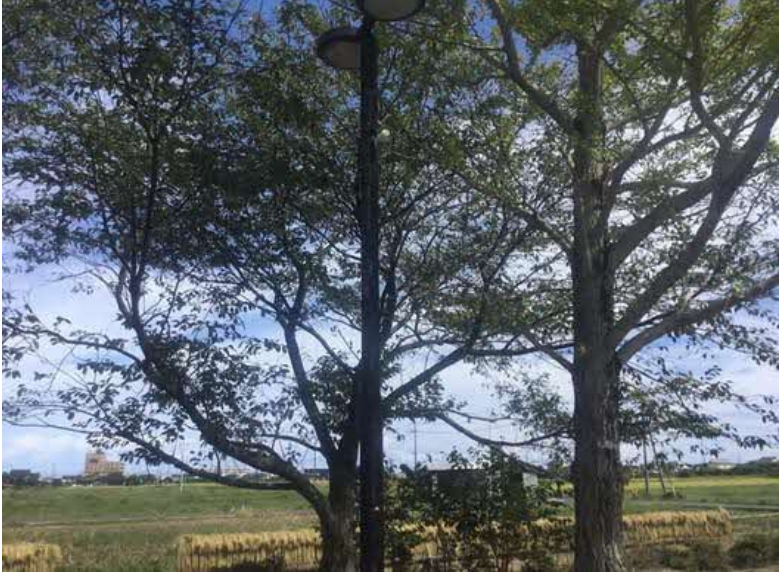
| 写真番号 | 写真 | コメント |
|---|---|---|
| エリア6-5<br>-2 | | <p>〈場所〉<br/>北側駐車場</p> <p>〈内容〉<br/>照明ポール塗装の劣化</p> <p>〈数量〉<br/>2本</p> <p>〈野帳番号<br/>(現場位置番号代用)〉<br/>52,64</p> |

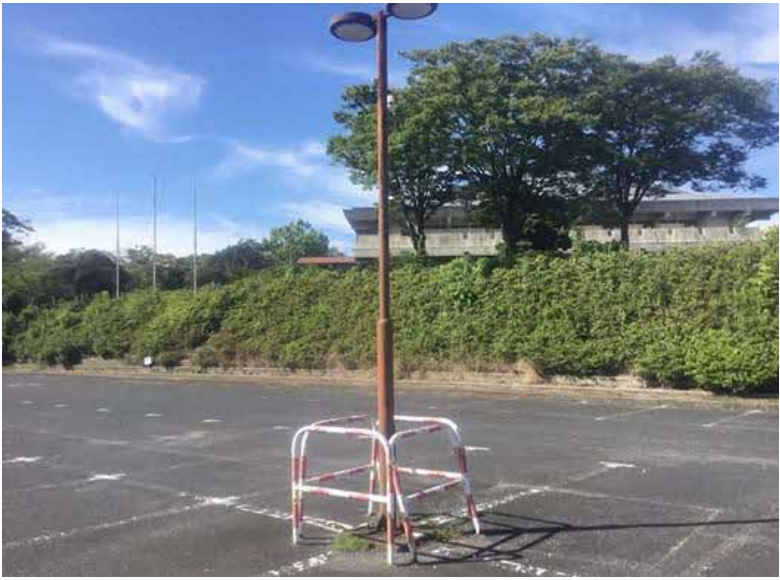
| 写真番号 | 写真 | コメント |
|---|---|---|
| エリア6-6 | | <p>〈場所〉<br/>北側駐車場</p> <p>〈内容〉<br/>照明ポール塗装の劣化</p> <p>〈数量〉<br/>1本</p> <p>〈野帳番号<br/>(現場位置番号代用)〉<br/>53</p> |

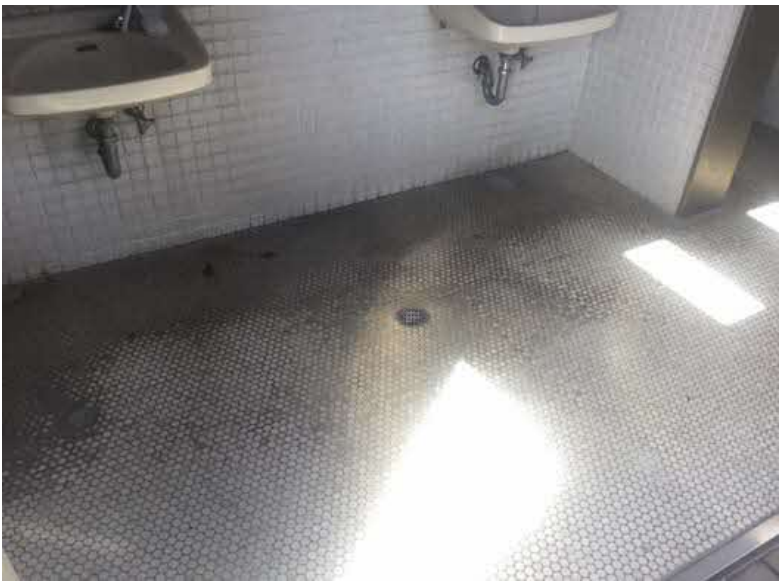
| 写真番号 | 写真 | コメント |
|---|---|---|
| エリア6-7 | | <p>〈場所〉<br/>北側駐車場トイレ</p> <p>〈内容〉<br/>タイル床の汚れ</p> <p>〈数量〉<br/>21m2</p> <p>〈野帳番号<br/>(現場位置番号代用)〉<br/>60</p> |

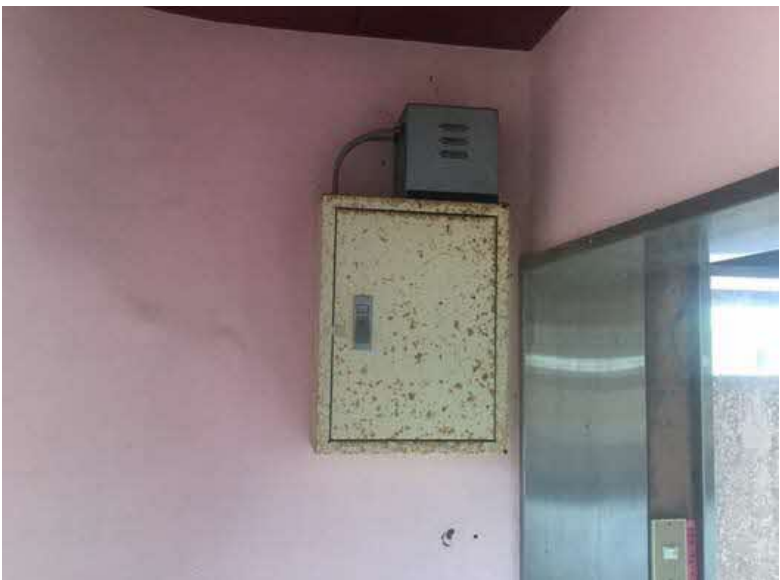
| 写真番号 | 写真 | コメント |
|---|---|---|
| エリア6-9 | | <p>〈場所〉<br/>北側駐車場トイレ</p> <p>〈内容〉<br/>分電盤の発錆</p> <p>〈数量〉<br/>1面</p> <p>〈野帳番号<br/>(現場位置番号代用)〉<br/>61</p> |

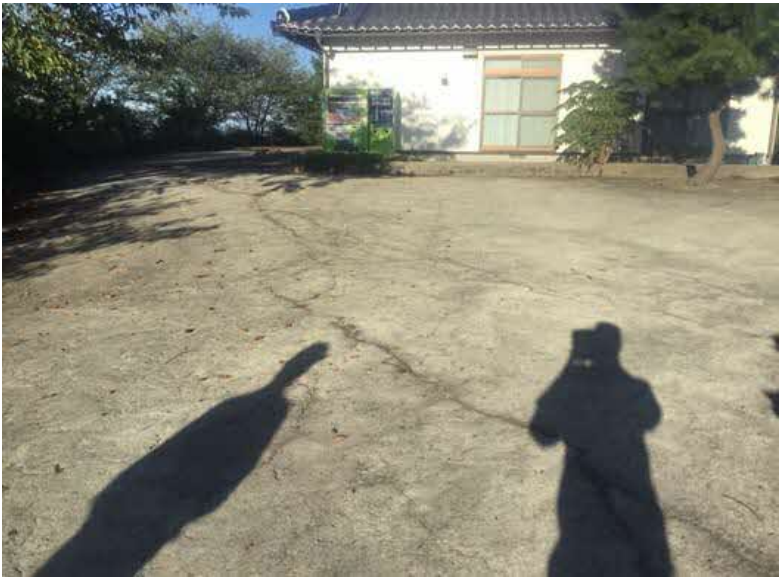
| 写真番号 | 写真 | コメント |
|---|---|---|
| 配置-2,3 | | <p>〈場所〉<br/>構内舗装</p> <p>〈内容〉<br/>コンクリート舗装のひび割れ、傾斜</p> <p>〈数量〉<br/>85m2</p> <p>〈野帳番号<br/>(現場位置番号代用)〉<br/>45</p> |

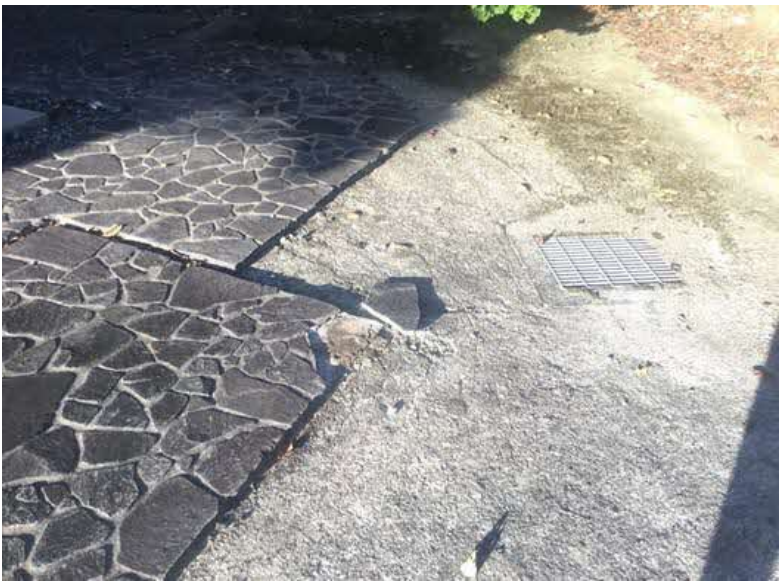
| 写真番号 | 写真 | コメント |
|---|---|---|
| 配置-8 | | <p>〈場所〉<br/>構内舗装</p> <p>〈内容〉<br/>張石舗装の剥がれ</p> <p>〈数量〉<br/>1箇所</p> <p>〈野帳番号<br/>(現場位置番号代用)〉<br/>47</p> |

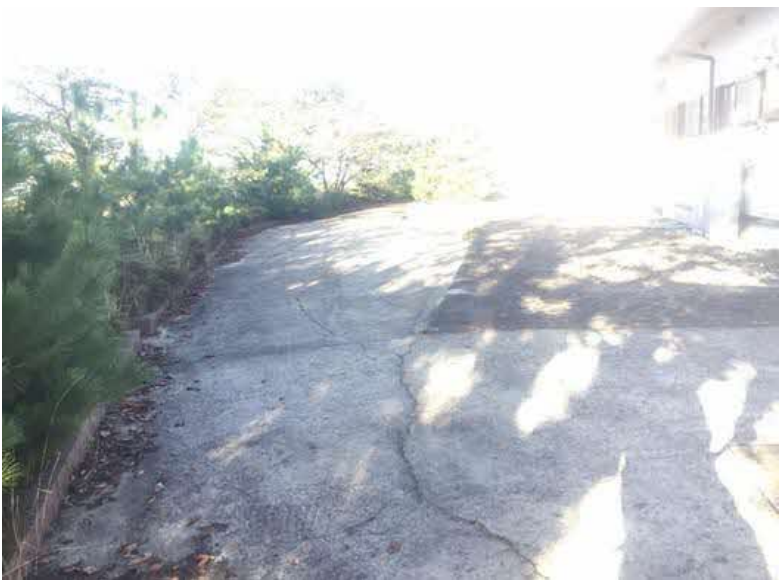
| 写真番号 | 写真 | コメント |
|---|---|---|
| 配置-9 | | <p>〈場所〉<br/>構内舗装</p> <p>〈内容〉<br/>コンクリート舗装のひび割れ、傾斜</p> <p>〈数量〉<br/>85m2</p> <p>〈野帳番号<br/>(現場位置番号代用)〉<br/>46</p> |
