点検結果記入シート

施設No	55
建物No	1

施設名称	赤碕総合運動公園	建物名称	野球場
構造	鉄筋コンクリート	延床面積	666m ²
建築年月日	平成6年3月31日	耐用年数	16年
経過年数	26年	担当課	社会教育課
点検者	上山 裕太	点検日	令和2年8月11日

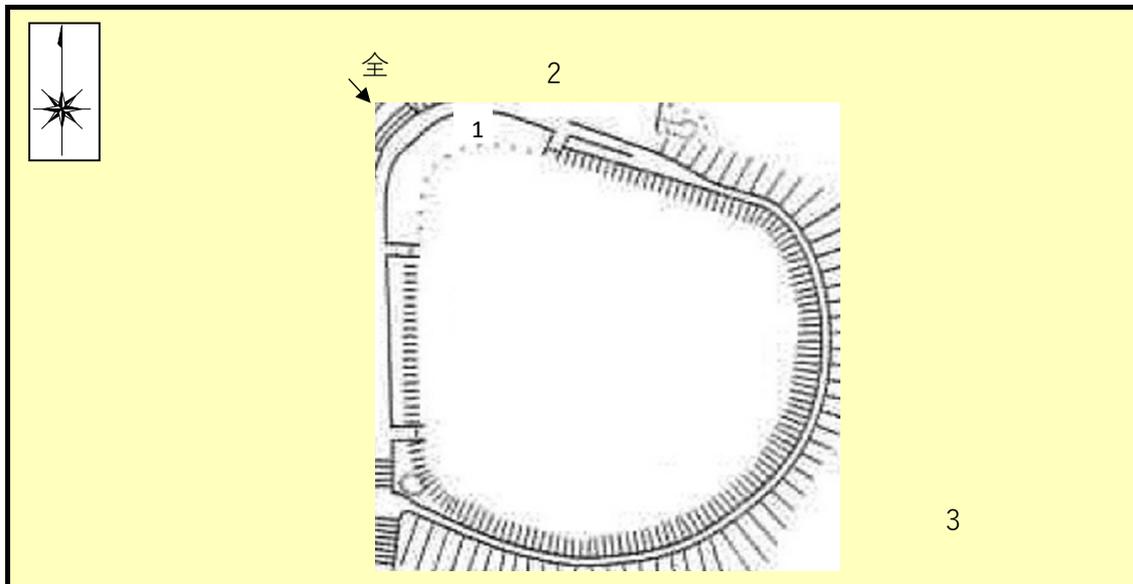
4. 劣化箇所平面図

撮影No	対象	劣化状況	コメント
1	屋上	防水シート破断	観覧席のジョイント部分が劣化し隙間から雨水が入りこんでいる。
2	内部	その他	雨漏りによる天井落下の恐れ
3	外構	鋼材腐食	外野フェンスの劣化
4			
5			
6			
7			
8			
9			
10			
11			
12			
13			
14			
15			
16			
17			
18			
19			
20

フェンス全体が劣化しており特に外野フェンスは外れて落下の恐れあり。

防水シートが劣化し、天井にカビが生えている。

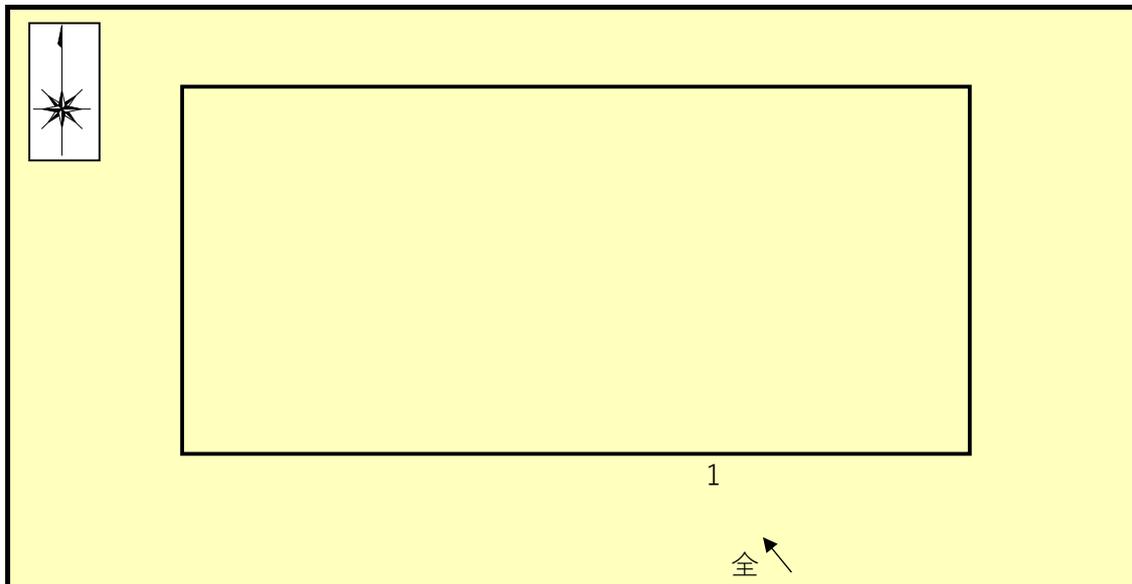
4. 劣化箇所平面図

撮影No	対象	劣化状況	コメント
1	外壁	その他	建物全体が劣化し腐食、錆
2			
3			
4			
5			
6			
7			
8			
9			
10			
11			
12			
13			
14			
15			
16			
17			
18			
19			
20

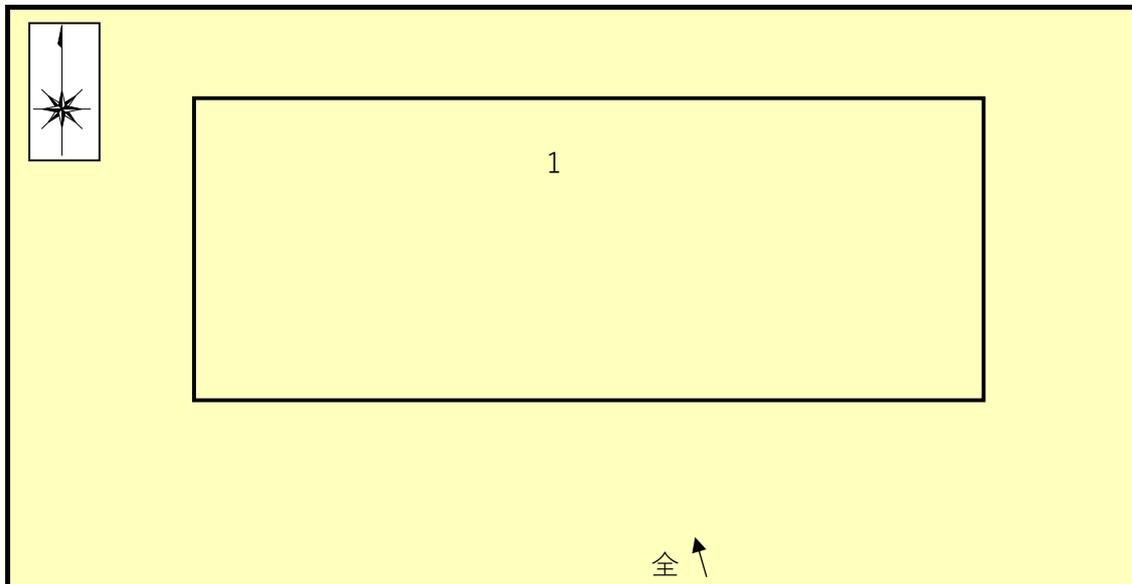
4. 劣化箇所平面図

撮影No	対象	劣化状況	コメント
1	内部	その他	雨漏れ（原因部分は修繕済）により腐食
2			
3			
4			
5			
6			
7			
8			
9			
10			
11			
12			
13			
14			
15			
16			
17			
18			
19			
20

建物全体が劣化しており、特に外壁木材部分は劣化している。

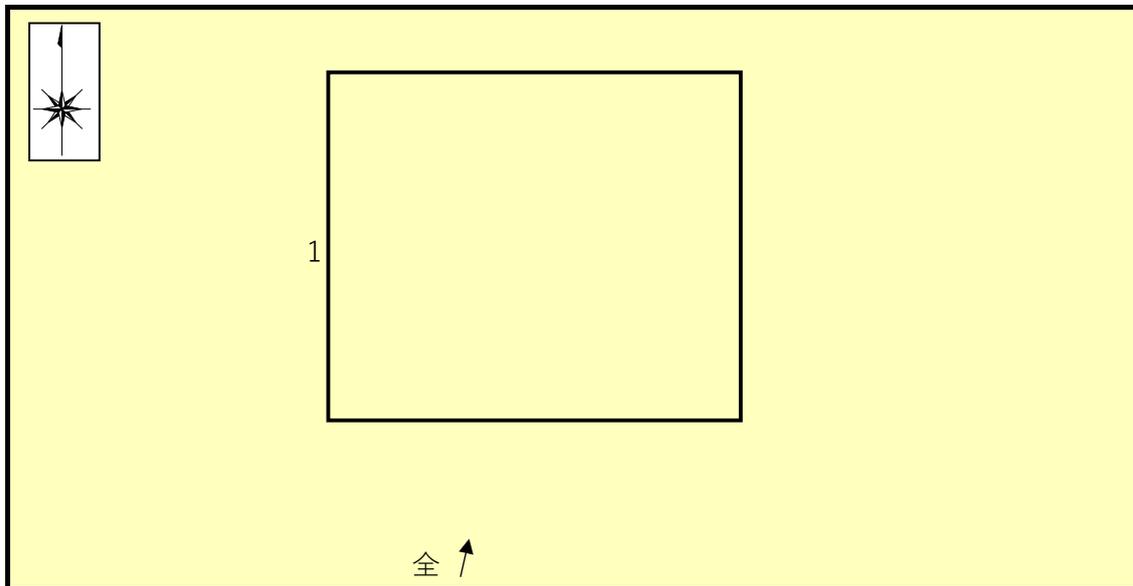
4. 劣化箇所平面図

撮影No	対象	劣化状況	コメント
1	屋根	その他	屋根材の劣化
2			
3			
4			
5			
6			
7			
8			
9			
10			
11			
12			
13			
14			
15			
16			
17			
18			
19			
20
