点検結果記入シート

施設No	54
建物No	1

施設名称	東伯総合公園	建物名称	総合体育館
構造	鉄骨鉄筋コンクリート	延床面積	4086.08m ²
建築年月日	昭和59年5月18日	耐用年数	47年
経過年数	36年	担当課	社会教育課
点検者	増田裕子	点検日	2020/7/21

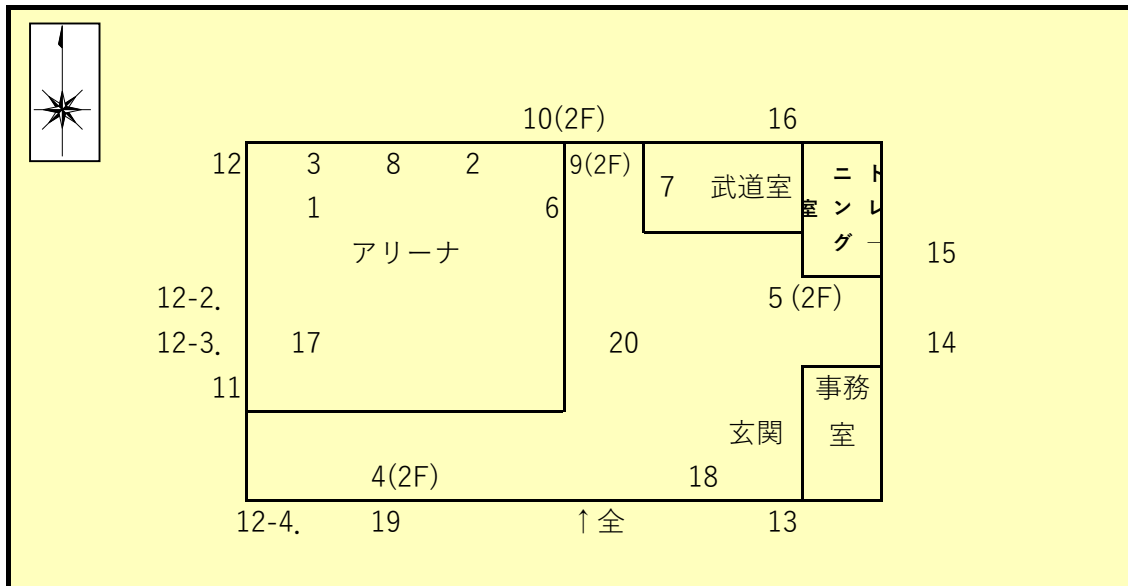
4. 劣化箇所平面図

撮影No	対象	劣化状況	コメント
1	内部	その他	アリーナ天井雨漏り
2	内部	その他	アリーナ床劣化し反りがある
3	建具	その他	アリーナ非常口扉鍵不具合で開閉しにくい
4	内部	ひび割れ	2階観覧席床にひび割れ数カ所あり
5	建具	その他	2階排煙窓開閉不良
6	建具	その他	アリーナ入口扉端金具壊れ
7	建具	その他	武道室扉端金具壊れ
8	建具	その他	アリーナカーテンレール壊れ
9	内部	その他	2階タイル割れ
10	内部	その他	2階排水詰まり
11	階段	鉄筋露出	外階段劣化
12	外壁	鉄筋露出	外壁爆裂
13	外壁	ひび割れ	玄関スロープ外壁ひび割れ
14	建具	鋼材腐食	床下換気口錆
15	外壁	鉄筋露出	外壁爆裂
16	外壁	鉄筋露出	外壁爆裂
17	内部	鋼材破断	ステージセメント壁破断し落下
18			
19			
20

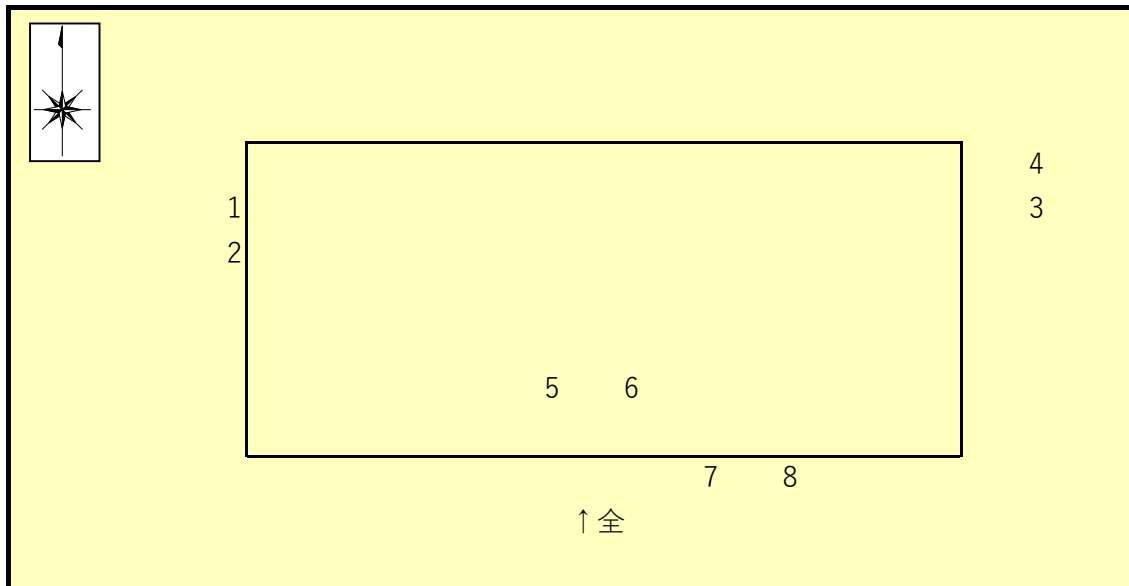
4. 劣化箇所平面図

撮影No	対象	劣化状況	コメント
1	外壁	ひび割れ	ひび割れ (3塁側階段壁)
2	外壁	鉄筋露出	爆裂 (3塁側階段壁)
3	建具	鉄筋露出	爆裂 (観覧席手すり)
4	外壁	その他	誘導灯壊れ配線むき出し
5	内部	ひび割れ	ひび割れ (管理棟床)
6	内部	その他	塗装剥がれ (管理棟)
7	外壁	ひび割れ	ひび割れ (管理棟外壁)
8	外壁	鉄筋露出	爆裂 (管理棟外壁)
9			
10			
11			
12			
13			
14			
15			
16			
17			
18			
19			
20

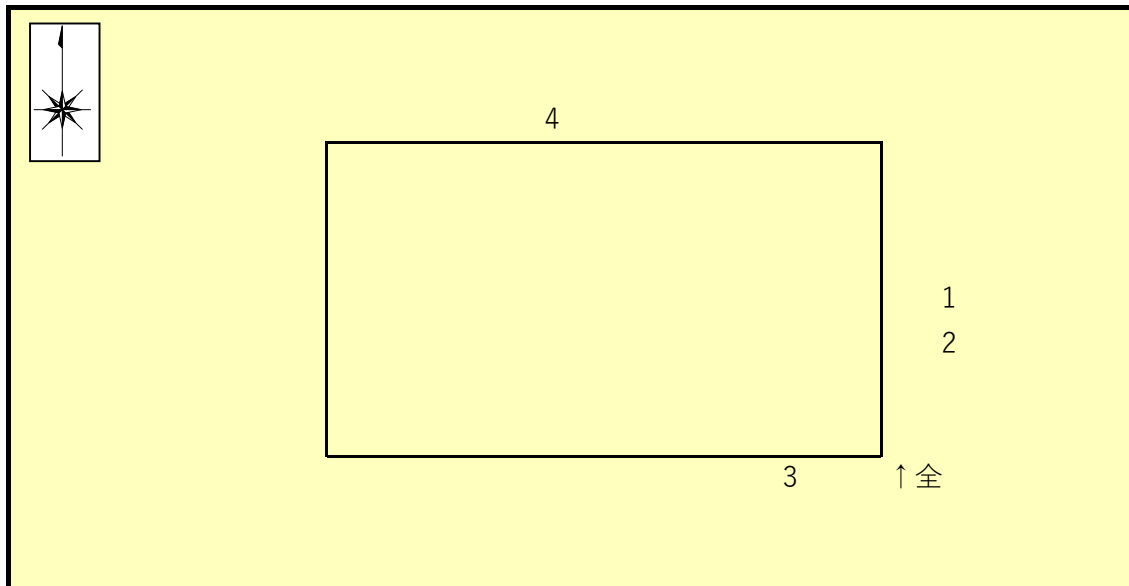
4. 劣化箇所平面図

撮影No	対象	劣化状況	コメント
1	軒裏	軒裏材の劣化	軒裏材錆
2	建具	ひび割れ	ガラス割れ
3	外壁	鉄筋露出	倉庫入口右外壁爆裂
4	外壁	その他	塗装剥がれ
5			
6			
7			
8			
9			
10			
11			
12			
13			
14			
15			
16			
17			
18			
19			
20

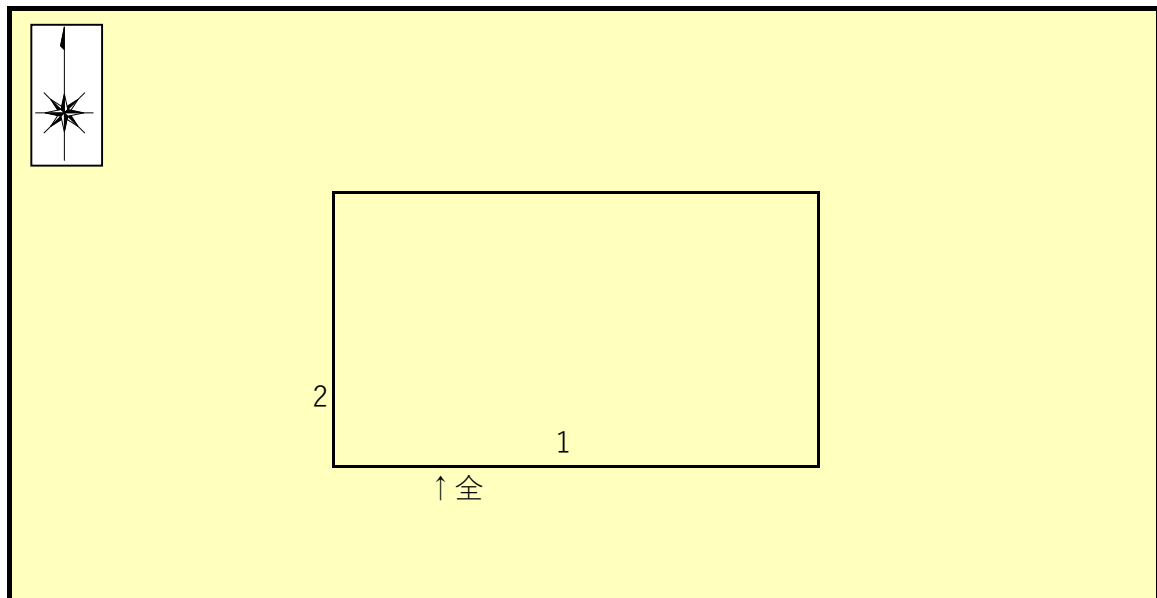
4. 劣化箇所平面図

撮影No	対象	劣化状況	コメント
1	建具	その他	障がい者トイレのドア鏝
2	外構	その他	トイレ外排水桝詰まり
3			
4			
5			
6			
7			
8			
9			
10			
11			
12			
13			
14			
15			
16			
17			
18			
19			
20
