# 橋 り よ う 定 期 点 検 調 書

橋りょう名 タコエハシ  
田越橋

路 線 名 浦安駅田越橋支線

橋りょう定期点検調書その 1 橋りょう諸元, 総合点検結果

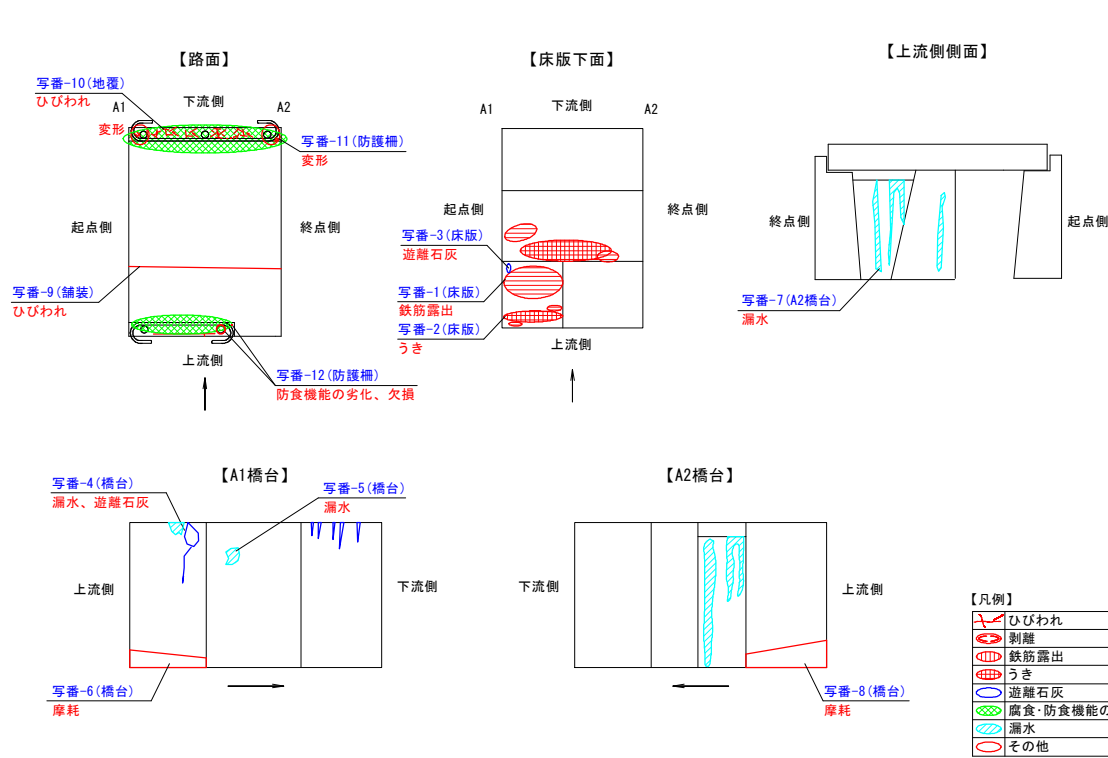
(上部工)床版下面の中性化が原因と推定する鉄筋露出・うきは広範囲であり、かつ鉄筋に腐食による断面減少も観られる。耐力性能が低下している可能性が高いため、次回点検までに措置が必要である。  
(下部工)遊間部からの漏水および遊離石灰が観られるが、橋台は無筋構造物であるため健全性に影響はない。流水による摩耗は部分的かつ表面的であり、橋台安定性に影響しない。いずれも措置は不要である。  
(支承部)変状は観られない。  
(橋面)縦目地付近の舗装のひびわれは床版へ水が供給される原因であり、床版の鉄筋腐食が進行する可能性があるため、予防のための対策が望ましい。  
(その他)地覆のひびわれはASRの可能性があるが軽度であり、防護機能に影響しないため措置は不要である。ガードレール支柱頂部のキャップが喪失しており、支柱内部に雨水が滞留して腐食の原因となるため、予防のための措置が望ましい。

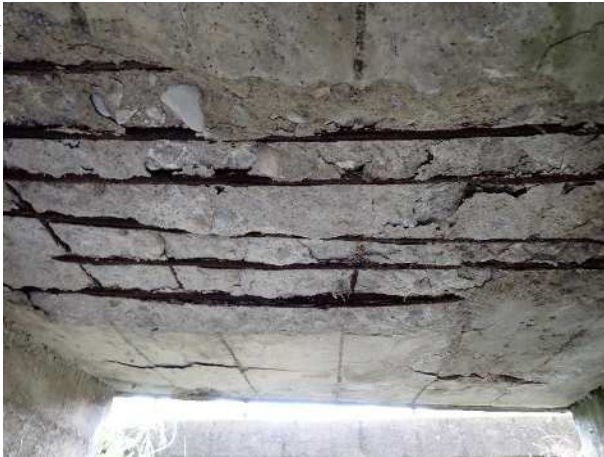
| | | 上部工 | | コンクリート床版 | | ①左側端張出し | | | | 床版下面の中性化が原因と推定する鉄筋露出・うきは、広範囲かつ鉄筋に腐食が観られ、耐荷性能が低下している可能性が高いことから、次回点検までに断面修復などの措置が必要である。 | | | | | | Ⅲ | | | | | | | | | | | |

| 定期点検調書その13<br>劣化・損傷状況写真<br>#1/3 | 写番 1: 床版<br>損傷状況: 鉄筋露出<br>健全性 : Ⅲ<br>※写番の後は<br>部材名+要素<br>(番号, 細分)等 | | | | | 写番 2: 床版<br>損傷状況: うき<br>健全性 : Ⅲ<br>※写番の後は<br>部材名+要素<br>(番号, 細分)等 | | | | | |

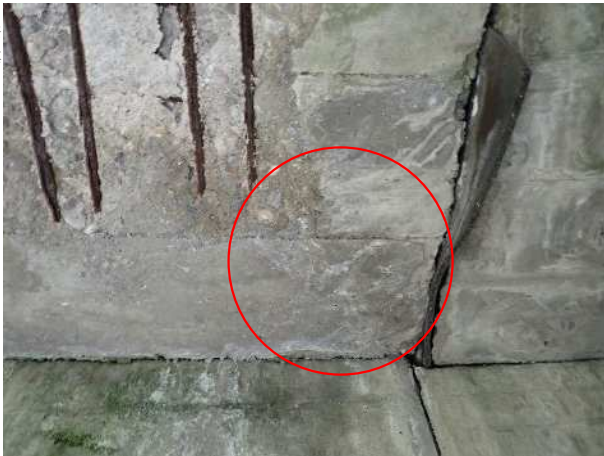
| | 写番 3: 床版<br>損傷状況: 遊離石灰<br>健全性 : Ⅱ<br>※写番の後は<br>部材名+要素<br>(番号, 細分)等 | | | | | 写番 4: A1橋台<br>損傷状況: 漏水、遊離石灰<br>健全性 : Ⅰ<br>※写番の後は<br>部材名+要素<br>(番号, 細分)等 | | | | | |

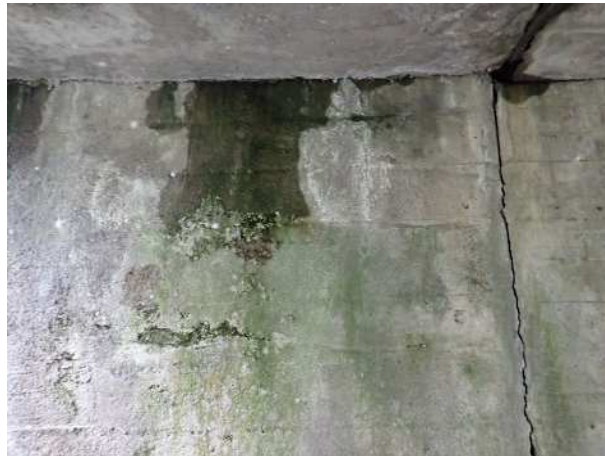
| | | 下部工 | | 橋 台 | | A1 | | | | 遊間部からの漏水、遊離石灰が観られるが、橋台は無筋構造物であり、健全性に影響はないため、措置は不要である。 | | | | | | Ⅰ | | | | | | | | | | | |

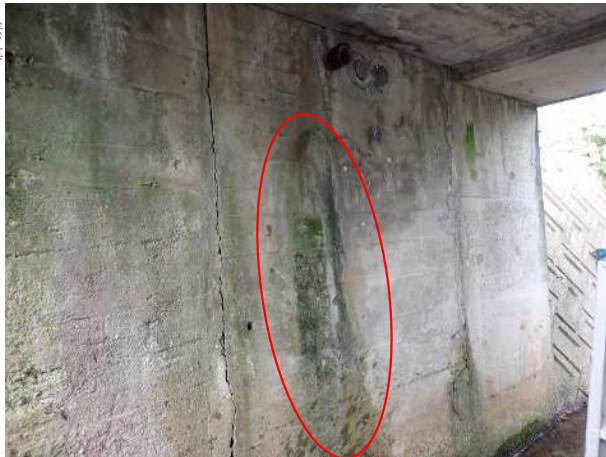
| 定期点検調査その13<br>劣化・損傷状況写真<br>#<br>2/3 | 写番 5: A1橋台<br>損傷状況: 漏水<br>健全性 : I<br>※写番の後は<br>部材名+要素<br>(番号, 細分)等 | | | | 写番 6: A1橋台<br>損傷状況: 欠損 (摩耗)<br>健全性 : I<br>※写番の後は<br>部材名+要素<br>(番号, 細分)等 | | | | | |

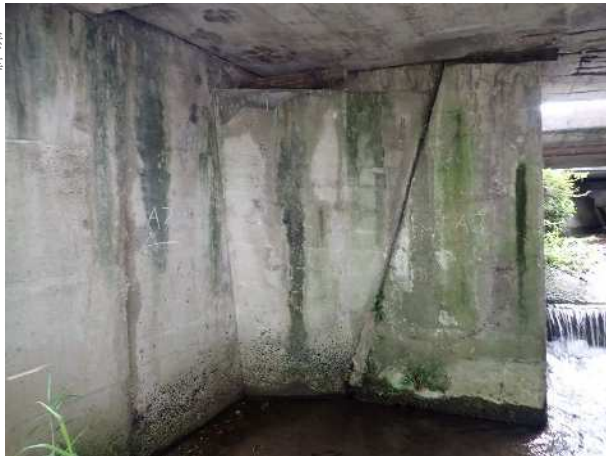
| | 写番 7: A2橋台<br>損傷状況: 漏水<br>健全性 : I<br>※写番の後は<br>部材名+要素<br>(番号, 細分)等 | | | | 写番 8: A2橋台<br>損傷状況: 欠損 (摩耗)<br>健全性 : I<br>※写番の後は<br>部材名+要素<br>(番号, 細分)等 | | | | | |

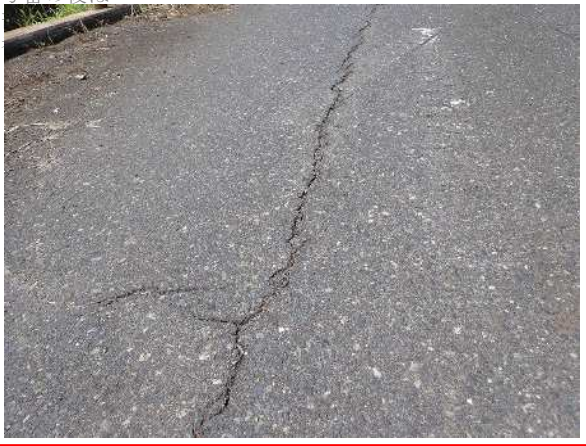
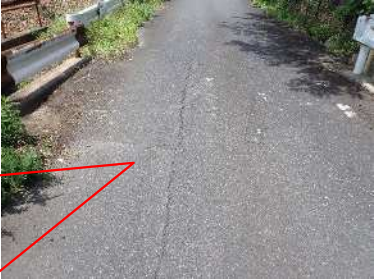
| 路上部 | | 伸縮装置 | | | | 縦目地付近の舗装のひびわれは床版へ水が供給される原因であり、床版の鉄筋腐食が進行する可能性があるため、予防のための対策が望ましい。ガードレール支柱頂部のキャップが喪失しており、支柱内部に雨水が滞留して腐食の原因となるため、予防のための措置が望ましい。 | | | | | | Ⅱ | | | | | | | | | | | | | | | |

| 定期点検調書その13<br>劣化・損傷状況写真<br>#<br>3/3 | 写番 9: 舗装<br>損傷状況: ひびわれ<br>健全性: II | | | | 写番 10: 地覆<br>損傷状況: ひびわれ<br>健全性: I | | | |

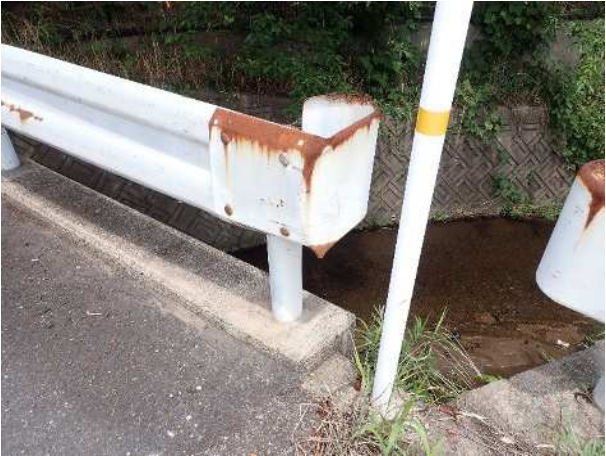
| | 写番 11: 防護柵<br>損傷状況: 変形<br>健全性: I | | | | 写番 12: 防護柵<br>損傷状況: 防食機能の劣化、欠損 (キャップ逸失)<br>健全性: II | | | |
