# 橋 り よ う 定 期 点 検 調 書

橋りょう番号 371800633023-

橋りょう名 ミヤバシ  
宮橋

橋りょう定期点検調書その 1 橋りょう諸元, 総合点検結果

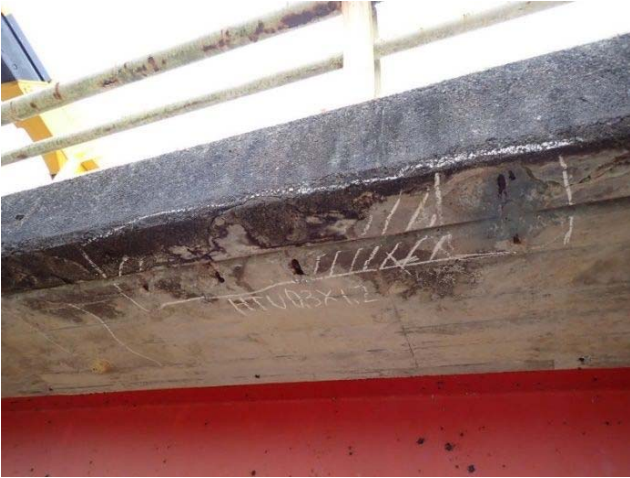
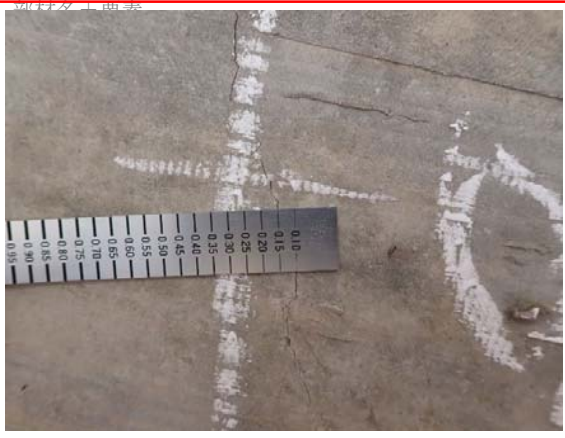
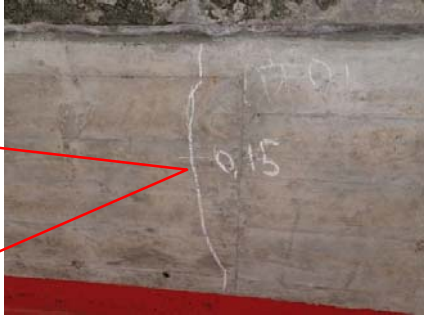
| | | 上部工 | | コンクリート床版 | | ①左側端張出し | | iii | | ひびわれ i、鉄筋露出 iii | | | | | | | | 水切り部付近のかぶり不足による鉄筋露出は、水の供給による鉄筋腐食が懸念される。また、中間床版の橋軸直角方向ひびわれは、比較的密に生じており、鉄筋腐食が懸念される。いずれも予防的な対策が望ましい。 | | | | | | II | | | | | |

| 定期点検調査その13<br>劣化・損傷状況写真<br># 1/6 | <p>写番 1: 床版01<br/> 損傷状況: 鉄筋露出<br/> 損傷度: iii<br/> ※写番の後は<br/> 部材名+要素<br/> (番号, 細分)等</p> | | <p>写番 2: 床版01<br/> 損傷状況: ひびわれ<br/> 損傷度: i<br/> ※写番の後は<br/> 部材名+要素</p> | |

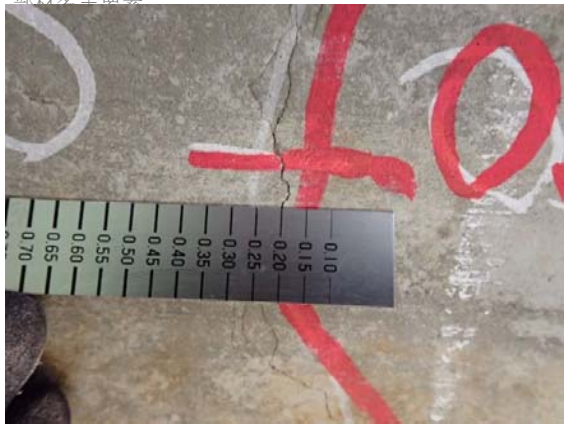
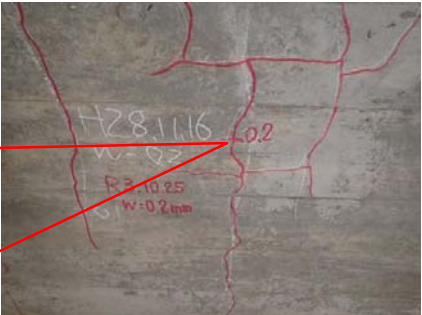
| 橋りょう番号・名称 | | | 架設年(西暦) | | 橋長 径間数 桁種 | | 事務所名 | | 琴浦町 : 西谷技術コンサルタント(株) 齋藤、福岡 | | ■点検日 2021/10/25 | | | | |
|---|---|---|---|---|---|---|---|---|---|---|---|---|---|---|---|
| | | 構造物への影響大<br>ひびわれ | P. 52 | 無 | 幅=小, 間隔=粗 :26 | 幅=小, 間隔=密 :36 | 幅=中, 間隔=密 :46 | 幅=大, 間隔=密 :56 | | 無 | II | 広範囲に橋軸直角方向のひびわれが観られ、一部橋軸方向に進展している。交通量が少ないことから疲労の可能性は低い<br>が、ひびわれは比較的密に生じており、鉄筋腐食が懸念されるため、予防的な対策が望ましい。 | 塩害 | | |

| | <p>写番 3: 床版02<br/> 損傷状況: 床版ひびわれ (モニタリング)<br/> 損傷度: iii<br/> ※写番の後は<br/> 部材名+要素</p> | | <p>写番 4: 床版03<br/> 損傷状況: 鉄筋露出、うき<br/> 損傷度: iii、iii<br/> ※写番の後は<br/> 部材名+要素</p> | |

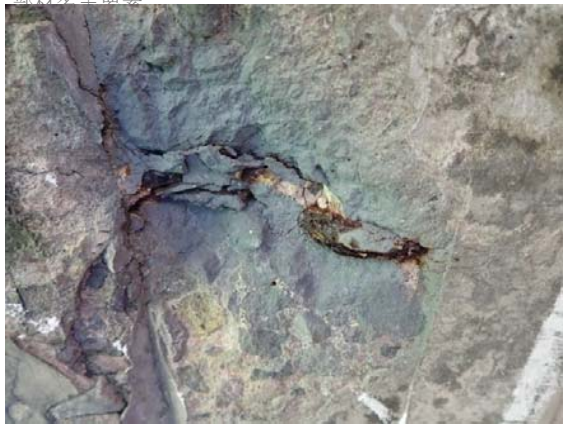
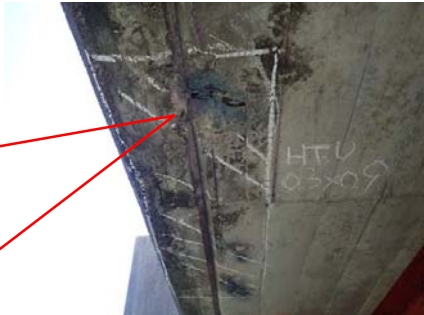
| | | | | | | ⑤右側端張出し | | iii | | ひびわれ i、鉄筋露出 iii、うき iii | | | | | | | | | | | | | | | | | | | |

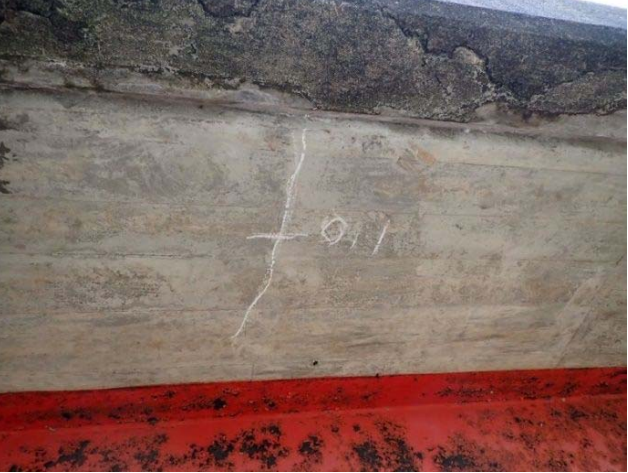
| 定期点検調書その13<br>劣化・損傷状況写真<br># 2/6 | <p>写番 5: 床版03<br/>損傷状況: ひびわれ<br/>損傷度: i</p> | | <p>写番 6: 主桁01<br/>損傷状況: 腐食<br/>損傷度: iv</p> <p>※写番の後は<br/>部材名と箇所</p> | |

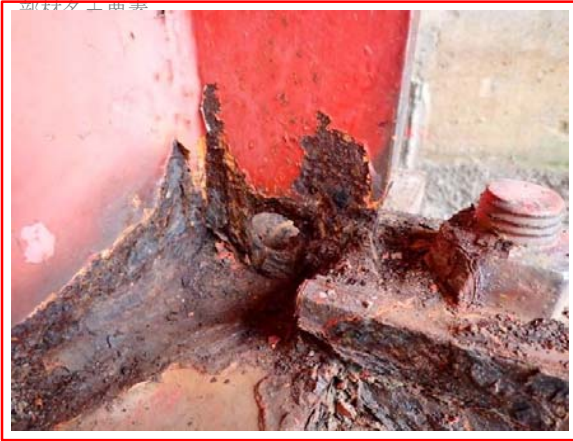
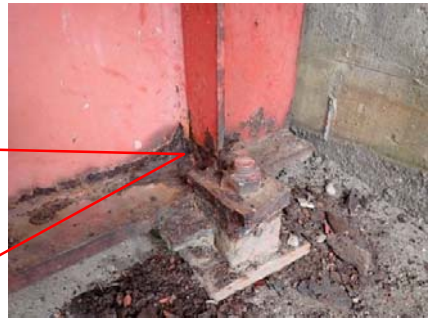
| | | | | 主 桁<br>(鋼 製) | | ①左側端耳桁 | | iv | | 腐食 iv | | | | | | | | 主桁全体に防食機能の劣化が観られ、端部の垂直補剛材に腐食による断面減少が観られる。耐荷性能が低下している可能性が高いため、対策が必要である。<br>添接部のボルトにはF9Tが使用されている。 | | | | | | III | | | | | |

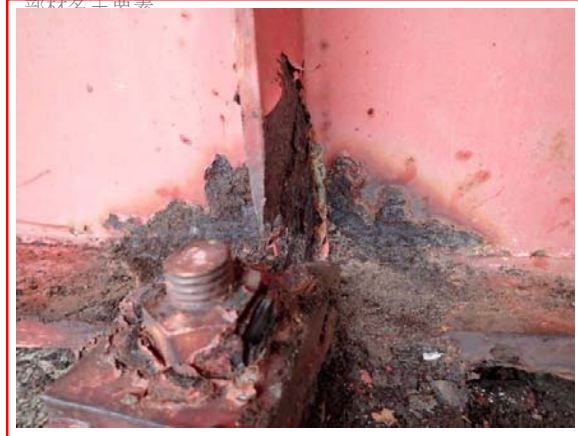
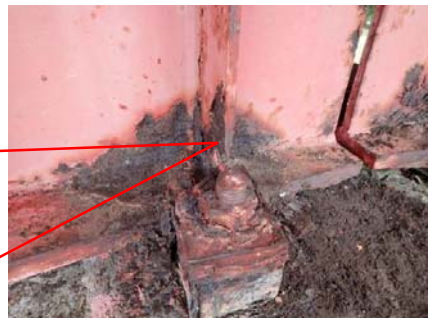
| 定期点検調査<br>その6a<br>上部工・鋼主桁と横桁、<br>縦桁等評価<br>#2/3 | 右側端主桁<br>(耳桁)<br><br>構成する桁通り数<br>〔 1 〕<br><br>その 1 | 腐食 | P. 38 | :1<br>無 | :21<br>深さ=小, 面積=小 | :31<br>深さ=小, 面積=大 | :41<br>深さ=大, 面積=小 | :51<br>深さ=大, 面積=大 | | 無 | Ⅲ | 主桁全体に防食機能の劣化が観られ、端部の垂直補剛材に腐食による断面減少が観られる。耐荷性能が低下している可能性が高いため、対策が必要である。<br>添接部のボルトにはF9Tが使用されている。 | | |

| | <p>写番 7: 主桁02<br/>損傷状況: 腐食<br/>損傷度: iv</p> <p>※写番の後は<br/>部材名と箇所</p> | | <p>写番 8: 主桁02<br/>損傷状況: 防食機能の劣化<br/>損傷度: iii</p> <p>※写番の後は<br/>部材名と箇所</p> | |

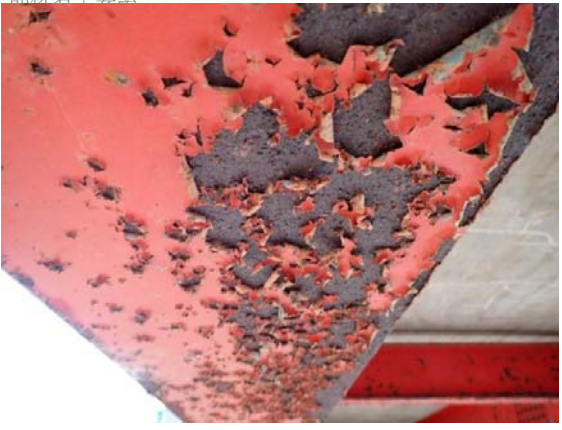
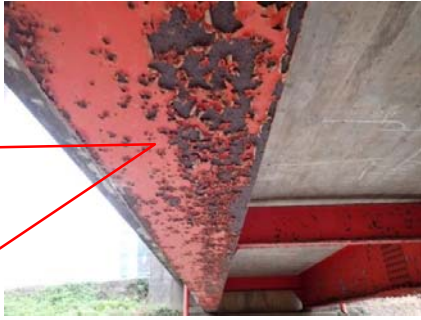
| 定期点検調査その13<br>劣化・損傷状況写真<br># 3/6 | <p>写番 9: 主桁02<br/> 損傷状況: 防食機能の劣化<br/> 損傷度: iii</p> <p>※写番の後は<br/>部材名主要素</p> | | <p>写番 10: 横桁<br/> 損傷状況: 防食機能の劣化<br/> 損傷度: iii</p> <p>※写番の後は<br/>部材名主要素</p> | |

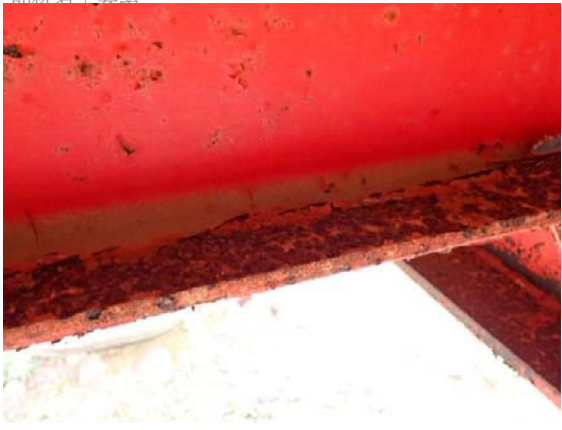
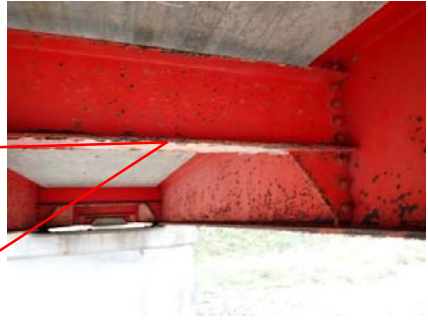
| 定期<br>点検<br>調書<br>その<br>6a<br><br>上部工・鋼主桁と横桁、縦桁等評価<br>#<br>3/3 | C6コ<br><br>横桁, 縦桁<br>対傾・横構<br>アーチ部材<br>トラス部材<br><br>構成する<br>桁通り数<br><br>〔 1 〕<br><br>その 1 | 腐食 | P. 38 | :1<br>無 | 深さ=小, 面積=小 :21 | 深さ=小, 面積=大 :31 | 深さ=大, 面積=小 :41 | 深さ=大, 面積=大 :51 | | 無 | II | 防食機能の劣化は広範囲に生じており、腐食に進展し断面減少が生じる前の予防的な対策が望ましい。 | | | |

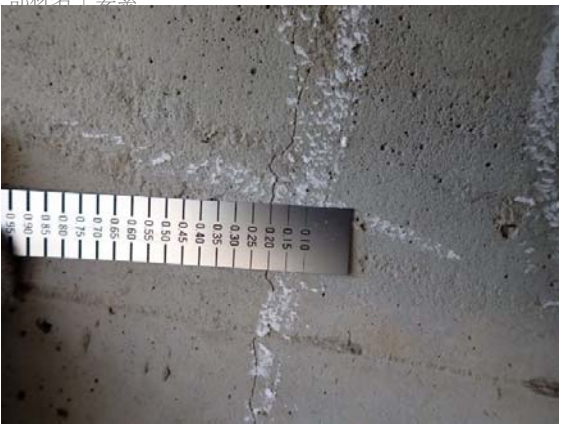
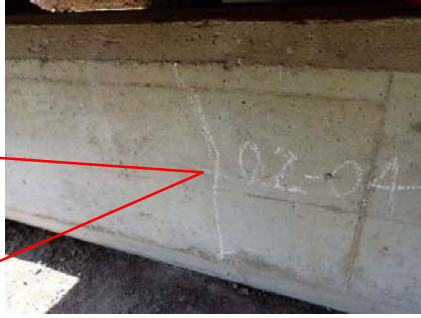
| | <p>写番 11: A2橋台<br/> 損傷状況: ひびわれ<br/> 損傷度: i</p> <p>※写番の後は<br/>部材名主要素</p> | | <p>写番 12: A2橋台<br/> 損傷状況: 鉄筋露出<br/> 損傷度: ii</p> <p>※写番の後は<br/>部材名主要素</p> | |

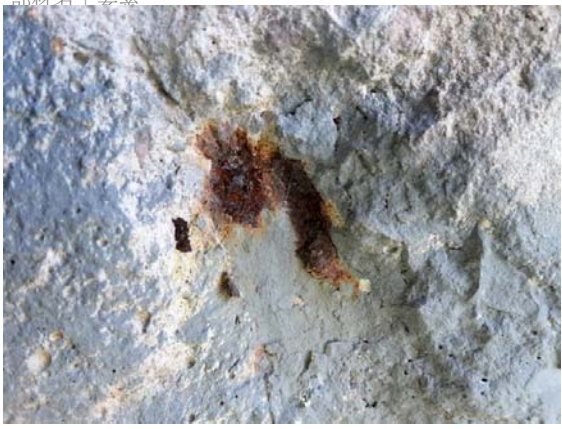
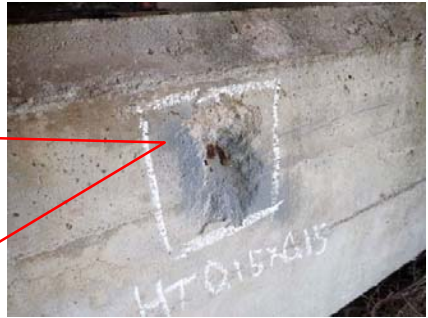
| | | 下部工 | | 橋 台 | | A1 [有筋] | | i | | A1橋台の鉄筋露出は局所的であり、乾燥収縮によるひびわれは、進行性はないことから、いずれも健全性に影響ないと判断し、経過観察とする。 | | | | | | | | I | | | | | | | | | | | |

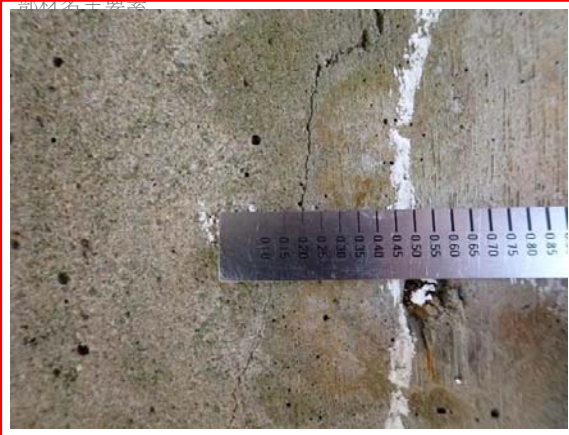
| 定期点検調査その13<br>劣化・損傷状況写真<br># 4/6 | 写番 13: P1橋脚<br>損傷状況: ひびわれ<br>損傷度: i<br>※写番の後は<br>部材名+要素 | | | | | 写番 14: P1橋脚(天端)<br>損傷状況: 鉄筋露出<br>損傷度: iii<br>※写番の後は<br>部材名+要素 | | | | | |

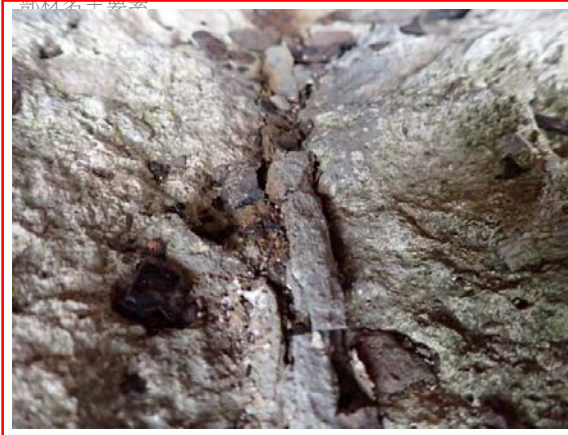
| | | | | 基 礎 | | 橋台・橋脚とも | | 目視困難 | | 橋脚天端のかぶり不足による鉄筋露出は、鉄筋腐食が進行すると橋座部の耐荷性能が低下する可能性があるため、予防的な対策が望ましい。乾燥収縮ひびわれおよび遊離石灰は、いずれも軽度であるため、健全性に影響ないと判断し、経過観察とする。 | | | | | | | | II | | | | | | | | | | | |

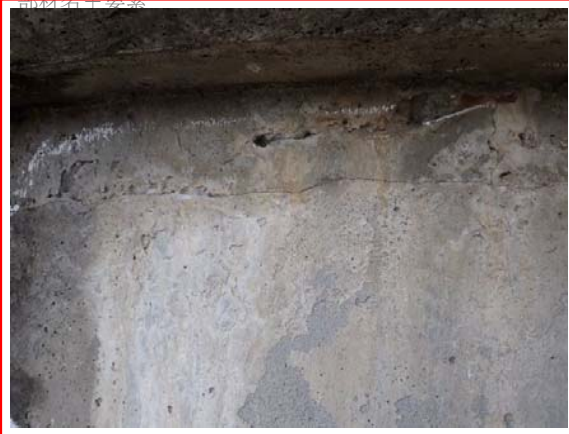
| | 写番 15: P1橋脚<br>損傷状況: 遊離石灰<br>損傷度: ii<br>※写番の後は<br>部材名+要素 | | | | | 写番 16: 支承<br>損傷状況: 腐食、参考: 土砂詰り(土砂撤去済)<br>損傷度: v、i<br>※写番の後は<br>部材名+要素<br>(番号, 細分)等 | | | | | |

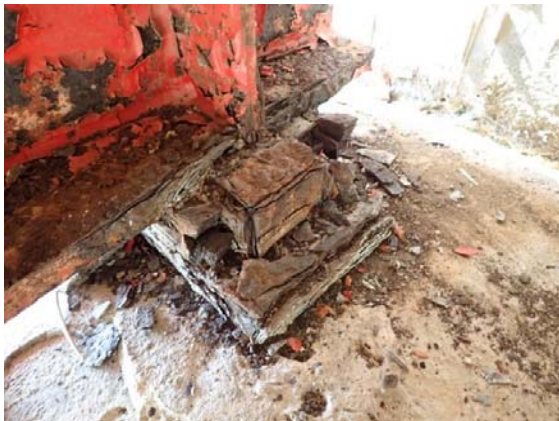
| | | 支承部 | | 支承本体 (アンカーボルト) | | | | v | | 腐食 v | | | | | | | | 支承の腐食は著しく、荷重支持機能は有していると判断するが、変位追従機能は低下している可能性があるため、対策が必要である。 | | | | | | III | | | | | |

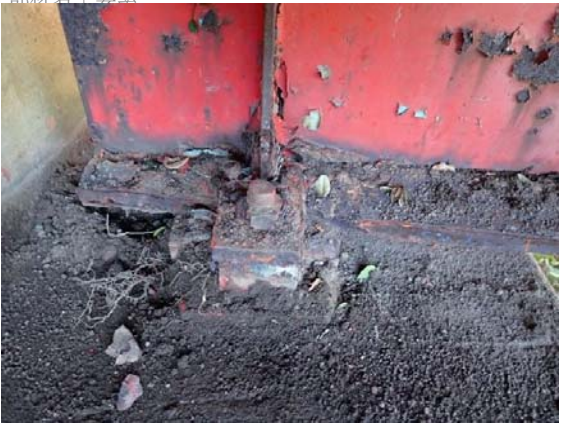
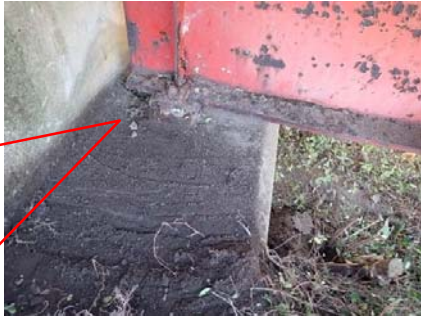
| 定期点検調査その13<br>劣化・損傷状況写真<br># 5/6 | <p>写番 17: 支承<br/> 損傷状況: 参考: 土砂詰り (土砂詰り撤去済)<br/> 損傷度: i<br/> ※写番の後は<br/> 部材名+要素</p> | | <p>写番 18: 舗装<br/> 損傷状況: 路面の凹凸<br/> 損傷度: ii<br/> ※写番の後は<br/> 部材名+要素</p> | |

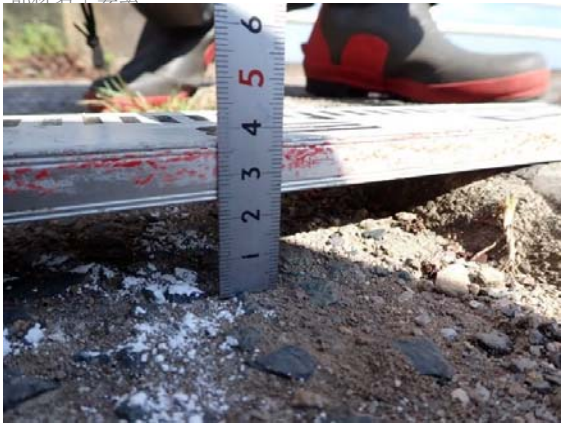
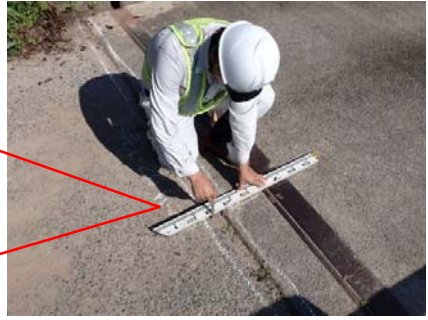
| | | 路上部 | | 舗 装 | | | | iii | | 路面の凹凸 iii | | | | | | | | 橋台背面の2cm程度の段差は、車両走行性の低下や歩行者の躓きが懸念される。伸縮装置の漏水は主桁端部、支承、下部工などの劣化要因となる。いずれも予防的な対策が望ましい。防護柵の防食機能の劣化は腐食に進展し、防護機能が低下する前の予防的な対策が望ましい。 | | | | | | II | | | | | |

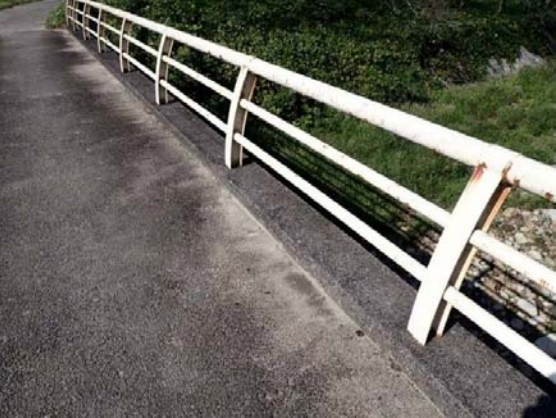
| | <p>写番 19: 舗装<br/> 損傷状況: 参考: 土砂堆積 (土砂撤去済)<br/> 損傷度: i<br/> ※写番の後は<br/> 部材名+要素<br/> (番号, 細分)等</p> | | <p>写番 20: 伸縮装置<br/> 損傷状況: 止水機能、漏水<br/> 損傷度: iii、iii<br/> ※写番の後は<br/> 部材名+要素</p> | |

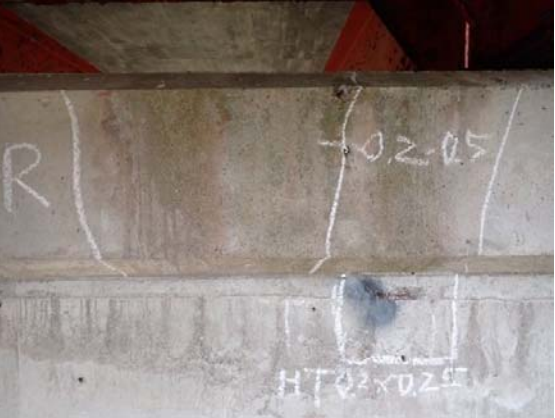
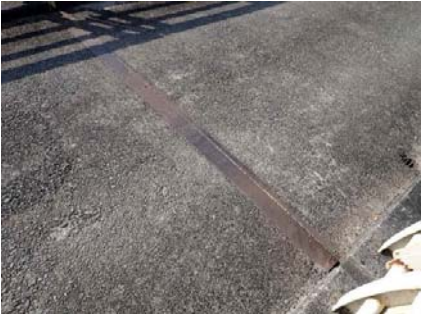
| | | | | 伸縮装置 | | | | iii | | 止水機能 iii、漏水 iii | | | | | | | | | | | | | | | | | | | |

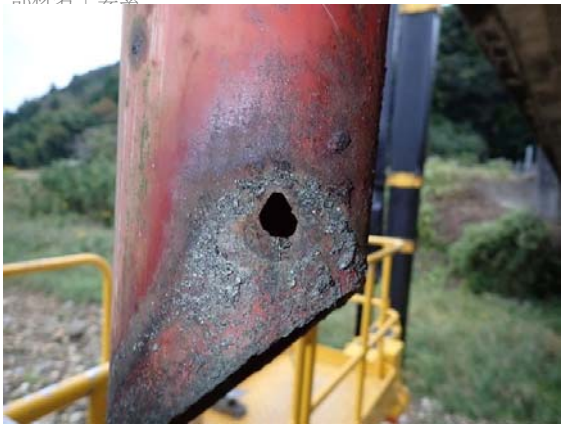
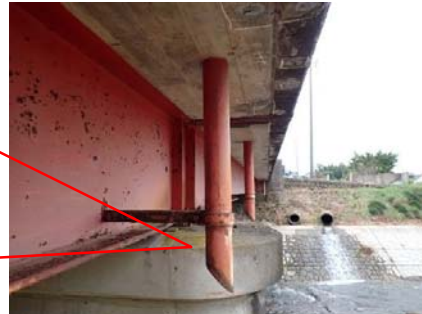
| 定期点検調書その13<br>劣化・損傷状況写真<br># 6/6 | 写番 21: 排水管<br>損傷状況: 腐食<br>損傷度 : iv<br>※写番の後は<br>部材名を要索 | | | | 写番 22: 防護柵<br>損傷状況: 防食機能の劣化<br>損傷度 : iii<br>※写番の後は<br>部材名を要索 | | | | | |

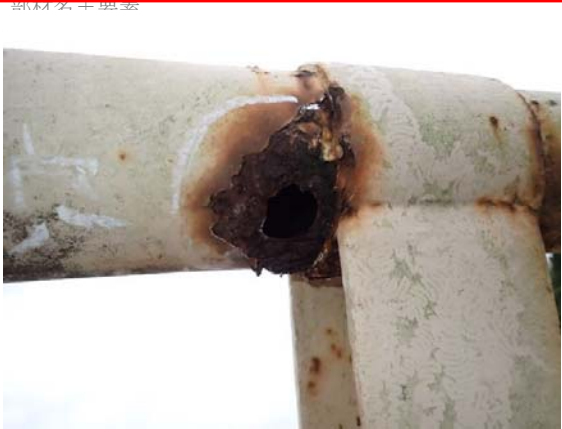
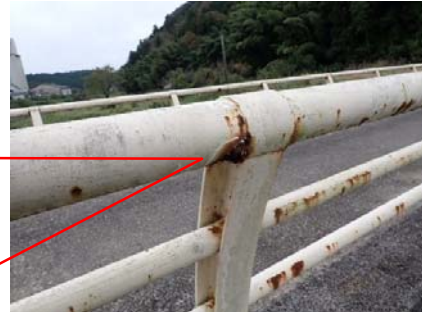
| | 写番 23: 防護柵<br>損傷状況: 腐食<br>損傷度 : iv<br>※写番の後は<br>部材名を要索 | | | | 写番 24: 主桁01<br>損傷状況: ボルトF9T<br>損傷度 : 参考<br>※写番の後は<br>部材名を要索 | | | | | |
