# 橋 り よ う 定 期 点 検 調 書

マツキワタシバシ  
橋りょう名 松木渡橋

橋りょう定期点検調書その 1 橋りょう諸元, 総合点検結果

| 橋りょう番号 | | ブリガナ | マツキワタシバン | | 架設年（西暦） | | 橋長 — 径間数 — 桁種 | | 事務所名 | 琴浦町 | 点検者 | 西谷技術コンサルタント(株) 福岡、樹田 | 点検日 | 2022/3/2 | | |

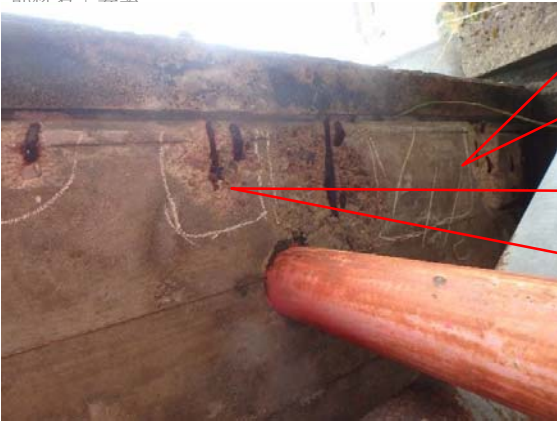
(上部工)張出床版のかぶり不足による鉄筋露出は、水の供給による鉄筋腐食の進行が懸念されるため、予防的な対策が望ましい。車道下床版のかぶり不足による鉄筋露出は、鉄筋腐食は軽度であるため、経過観察とする。主桁は全体的に防食機能が劣化し、端部では腐食による断面減少が生じていることから、耐荷性能が低下している可能性があるため、詳細調査が必要である。横桁の防食機能の劣化は、腐食に進展し、耐荷性能に影響する前の予防的な対策が望ましい。

| 定期点検調書その13<br>劣化・損傷状況写真<br># 1/5 | 写番 1: 床版(左側張出)<br>損傷状況: 鉄筋露出、うき<br>健全性: II<br>※写番の後は<br>部材名+要素 | | 写番 2: 床版(車道下)<br>損傷状況: 鉄筋露出<br>健全性: I<br>※写番の後は<br>部材名+要素 | | |

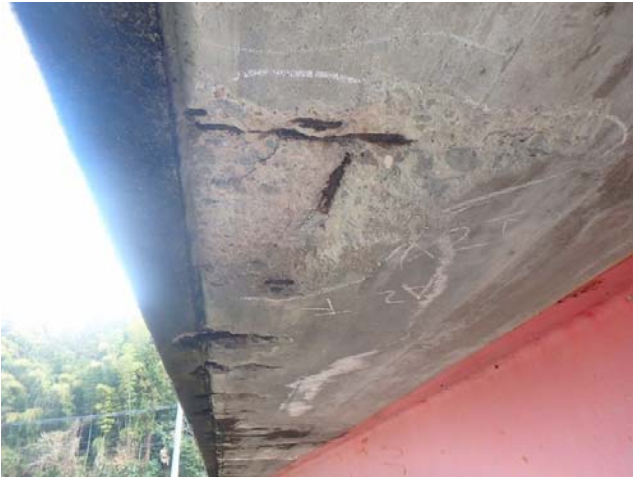
| | 写番 3: 床版(右側張出)<br>損傷状況: 鉄筋露出<br>健全性: II<br>※写番の後は<br>部材名+要素<br>(番号, 細分)等 | | 写番 4: 主桁01<br>損傷状況: 防食機能の劣化<br>健全性: II<br>※写番の後は<br>部材名+要素<br>(番号, 細分)等 | | |

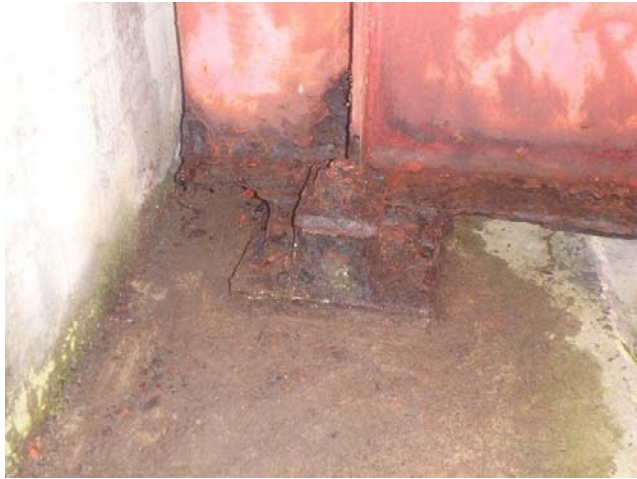
| | | 主 桁<br>（鋼 製） | ①左側端耳桁 | | | 主桁は全体的に防食機能が劣化し、端部では腐食による断面減少が生じていることから、耐荷性能が低下している可能性があるため、詳細調査が必要である。横桁の防食機能の劣化は、腐食に進展し、耐荷性能に影響する前の予防的な対策が望ましい。 | | | | | Ⅲ | | | | | |

| 定期点検調書その13<br>劣化・損傷状況写真<br># 2/5 | 写番 5: 主桁01<br>損傷状況: 腐食<br>健全性 : Ⅲ<br>※写番の後は<br>部材名+要素<br>(番号, 細分)等 | | | | | | | 写番 6: 主桁02<br>損傷状況: 防食機能の劣化<br>健全性 : Ⅱ<br>※写番の後は<br>部材名+要素<br>(番号, 細分)等 | | | |

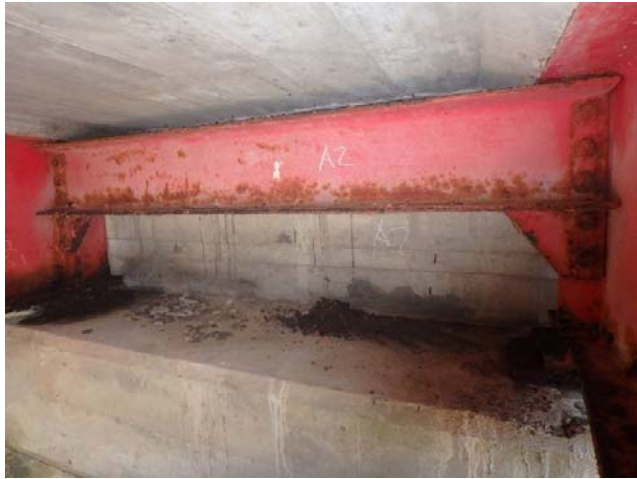
| | 写番 7: 横桁<br>損傷状況: 防食機能の劣化<br>健全性 : Ⅱ<br>※写番の後は<br>部材名+要素<br>(番号, 細分)等 | | | | | | | 写番 8: A1橋台<br>損傷状況: 鉄筋露出<br>健全性 : Ⅰ<br>※写番の後は<br>部材名+要素<br>(番号, 細分)等 | | | |

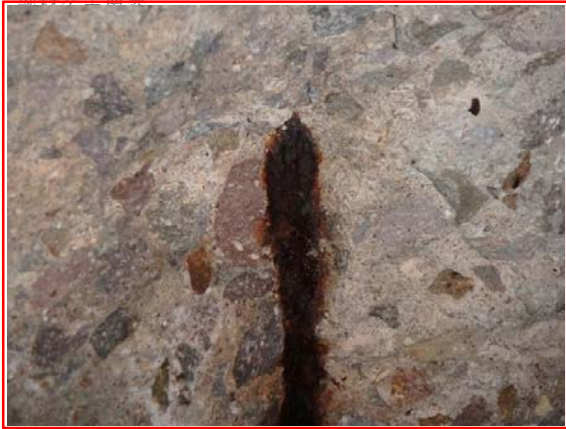
(下部工)A1橋台の鉄筋露出は圧縮側の鉄筋であり、局部的であるため、経過観察とする。

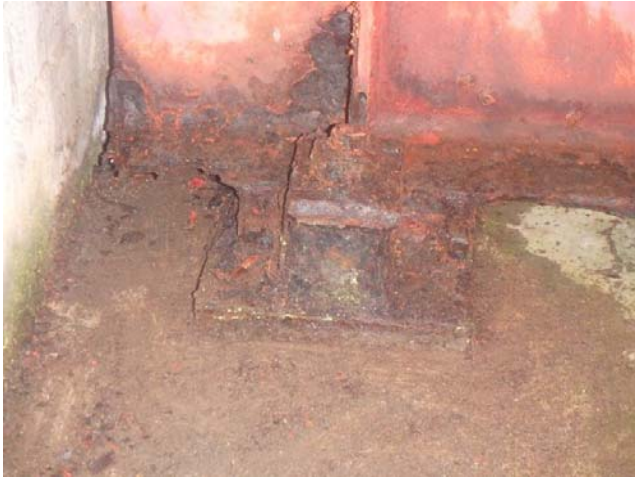
(支承)支承は腐食が著しく、支承機能(すべり機能)が低下している可能性があるため、詳細調査が必要である。

| 定期点検調書その13<br>劣化・損傷状況写真<br># 3/5 | <p>写番 9: 支承<br/>損傷状況: 腐食<br/>健全性: Ⅲ</p> <p>※写番の後は<br/>部材名+要素<br/>(番号, 細分)等</p> | | <p>写番 10: 舗装<br/>損傷状況: 路面の凹凸<br/>健全性: Ⅱ</p> <p>※写番の後は<br/>部材名+要素</p> | |

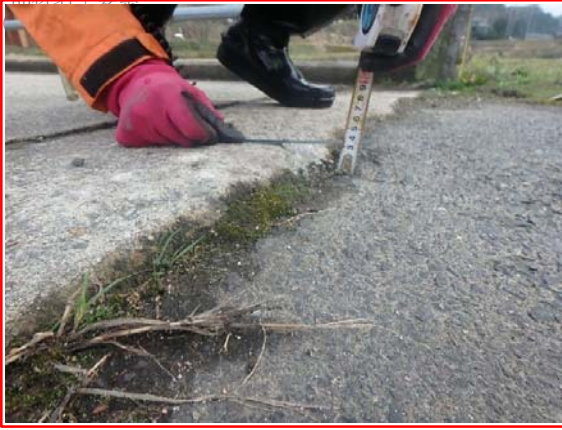
(橋面)舗装の3cm程度の段差は車両走行性の低下および歩行者の躓きが懸念されるため、対策が望ましい。舗装の欠損は局部的であり、床版下面に漏水等の変状は観られないため、経過観察とする。

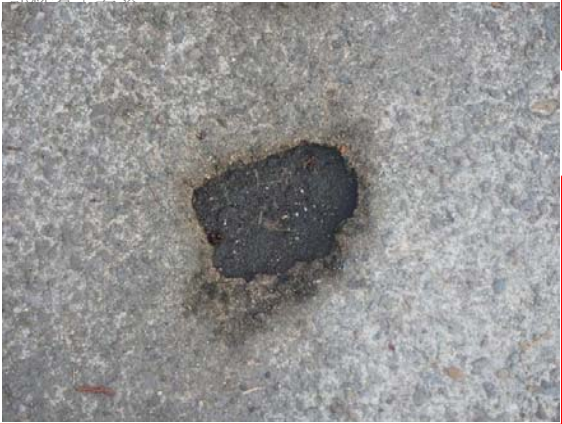
| | <p>写番 11: 舗装<br/>損傷状況: 舗装の異常<br/>健全性: Ⅰ</p> <p>※写番の後は<br/>部材名+要素</p> | | <p>写番 12: 遊間部<br/>損傷状況: 欠損<br/>健全性: Ⅰ</p> <p>※写番の後は<br/>部材名+要素<br/>(番号, 細分)等</p> | |

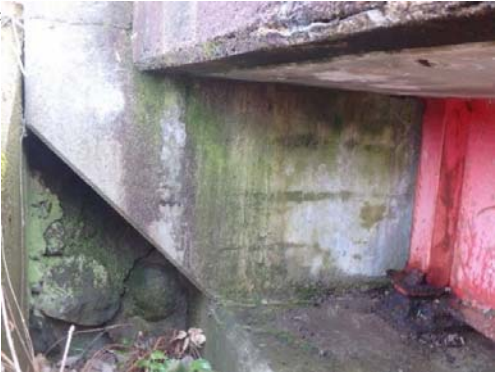
(その他)遊間からの漏水は主桁端部や支承等の劣化要因となるため、漏水防止対策が望ましい。

| 定期点検調書その13<br>劣化・損傷状況写真<br># 4/5 | <p>写番 13: 遊間部<br/>損傷状況: 漏水<br/>健全性 : II</p> <p>A1橋台                      路面状況</p> | | <p>写番 14: 排水管<br/>損傷状況: 腐食<br/>健全性 : I</p> <p>※写番の後は<br/>部材名+要素</p> | |

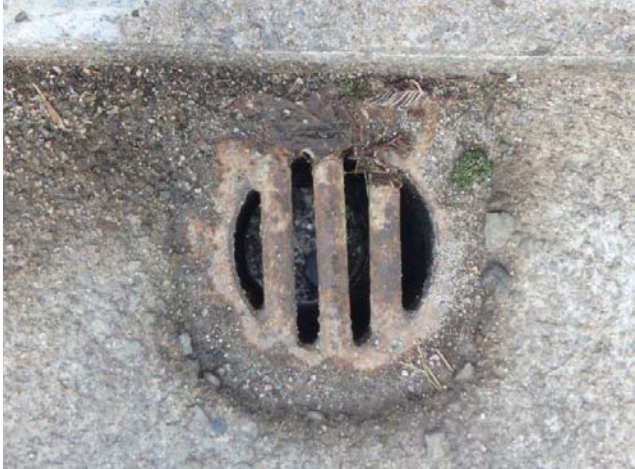
| | <p>写番 15: 排水柵<br/>損傷状況: 土砂詰り (撤去済)<br/>健全性 : I</p> <p>※写番の後は<br/>部材名+要素<br/>(番号, 細分)等</p> | | <p>写番 16: 防護柵 (親柱)<br/>損傷状況: ひびわれ<br/>健全性 : I</p> <p>※写番の後は<br/>部材名+要素<br/>(番号, 細分)等</p> | |

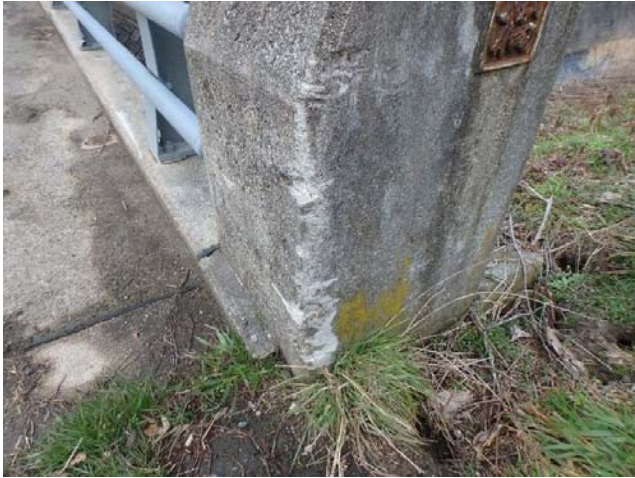
| 定期点検調書その13<br>劣化・損傷状況写真<br>#5/5 | 写番 17: 防護柵（親柱）<br>損傷状況：欠損<br>健全性：I<br>※写番の後は<br>部材名＋要素<br>(番号, 細分)等 | | | | 写番 18:<br>損傷状況：<br>健全性：<br>※写番の後は<br>部材名＋要素<br>(番号, 細分)等 | | | |
