# 橋 り よ う 定 期 点 検 調 書

橋りょう名 オオブバシ  
大父橋

路 線 名 高岡大父木地線

橋りょう定期点検調書その 1 橋りょう諸元, 総合点検結果

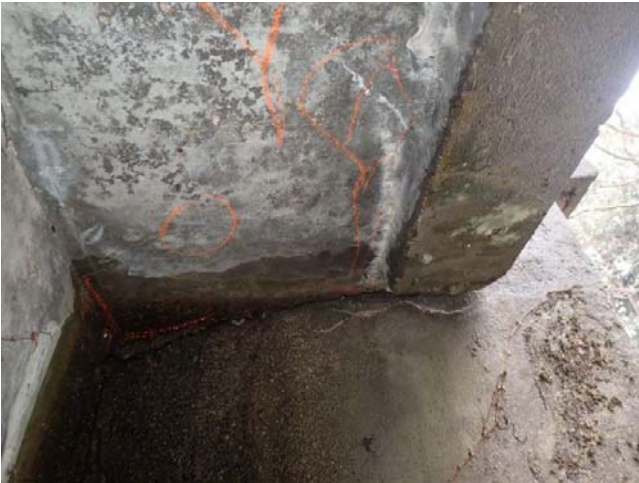
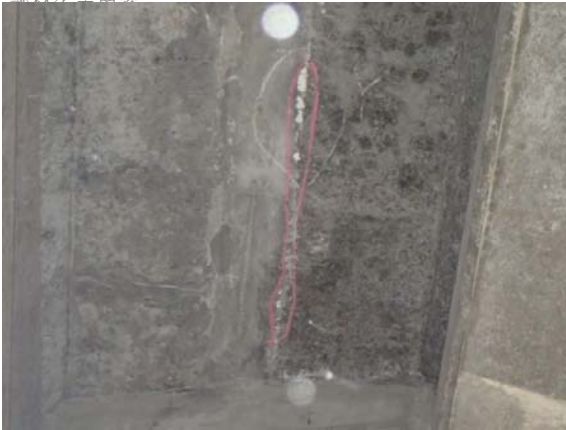
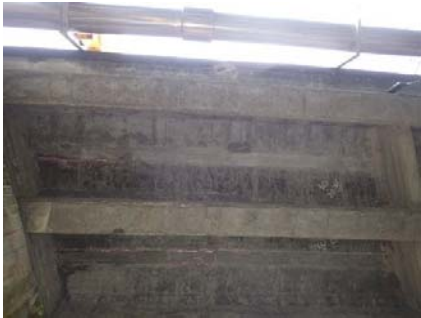
| | 上部工 | コンクリート床版 | ①左側端張出し | | ii | | 遊離石灰 ii | | | | | | 間詰コンクリート継目部の遊離石灰は、継目から漏水は観られず、降雨時においても乾燥した状態であることから、鉄筋腐食には至っていないと判断し、経過観察とする。 | | | | I | | | | | |

| 定期点検調書その13<br>劣化・損傷状況写真<br>#<br>1/9 | 写番 1: 床版01<br>損傷状況: 遊離石灰<br>損傷度: ii<br>※写番の後は<br>部材名+要素<br>(番号, 細分)等 | | | | | 写番 2: 床版02<br>損傷状況: 遊離石灰<br>損傷度: ii<br>※写番の後は<br>部材名+要素 | | |

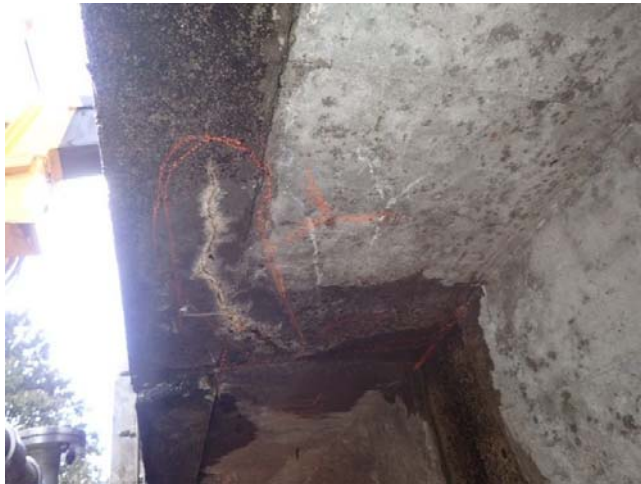
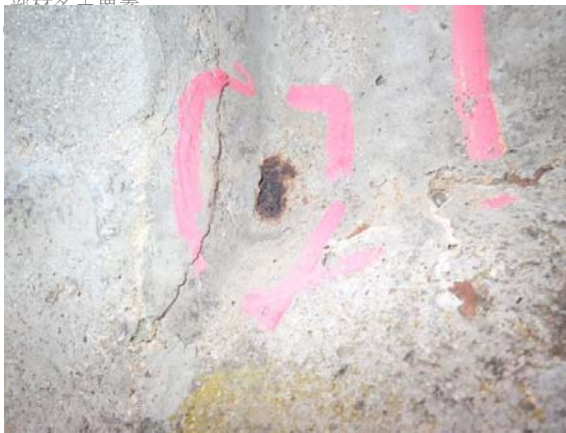
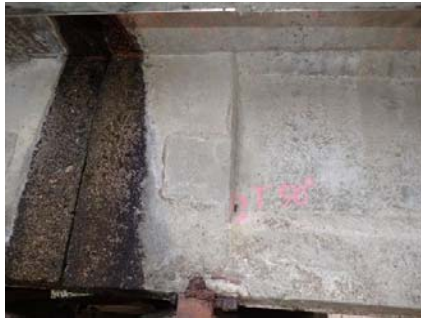
| 定期点検調書その13<br>劣化・損傷状況写真<br># 2/9 | 写番 5: 床版05<br>損傷状況: 遊離石灰<br>損傷度 : ii<br>※写番の後は<br>部材名+要素<br>(番号, 細分)等 | | | | | 写番 6: 主桁01<br>損傷状況: 鉄筋露出<br>損傷度 : ii<br>※写番の後は<br>部材名+要素 | | | | | |

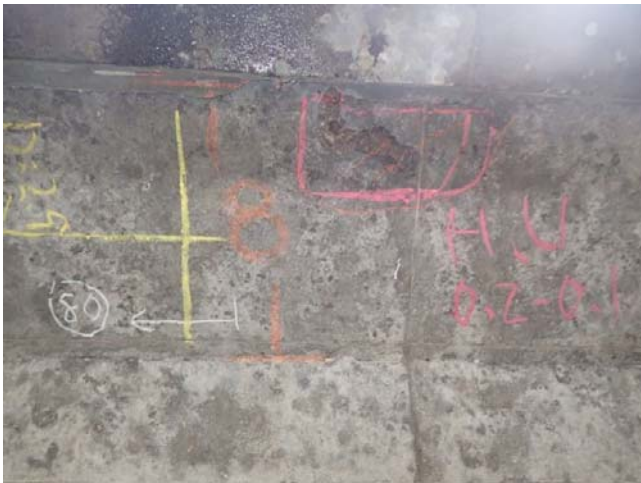
| | | 主 桁<br>(コンクリート) | ①左側端耳桁 | | iii | | 剥離 ii、定着部の異常 iii、うき iii | | | | | | 主桁の鉄筋露出は、かぶり不足による中性化で鉄筋腐食が生じたものと判断する。局部的で軽微であるため、経過観察とする。主桁定着部の鋼材露出と横桁定着部のうきは、桁を連結する重要な部位であるため、対策が必要である。 | | | | III | | | | | |

| 写番 7: 主桁01<br>損傷状況: うき<br>損傷度 : iii<br>※写番の後は<br>部材名+要素<br>(番号, 細分)等 | | | | | 写番 8: 主桁01<br>損傷状況: 定着部の異常<br>損傷度 : iii<br>※写番の後は<br>部材名+要素<br>(番号, 細分)等 | | | | | | |

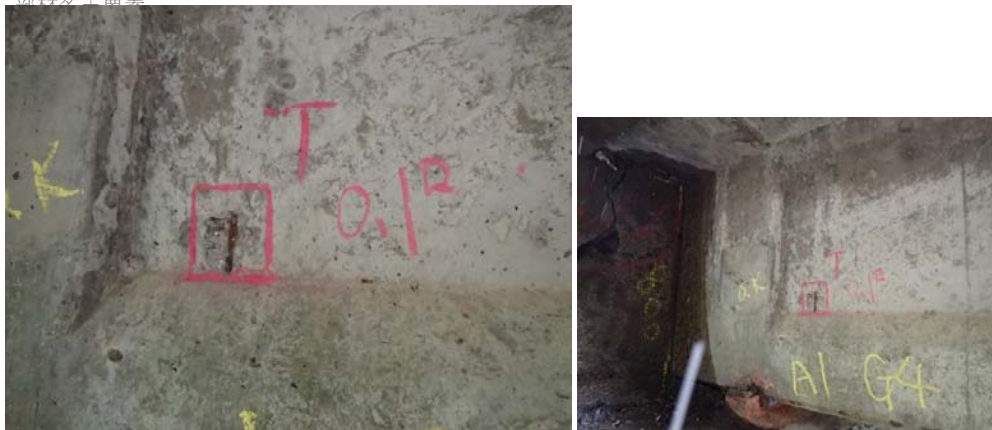
| 定期点検調書その13<br>劣化・損傷状況写真<br>#<br>3/9 | 写番 9: 主桁04<br>損傷状況: 鉄筋露出<br>損傷度 : ii<br>※写番の後は<br>部材名+要素 | | | | | 写番 10: 主桁04<br>損傷状況: 剥離<br>損傷度 :<br>※写番の後は<br>部材名+要素 | | | | | |

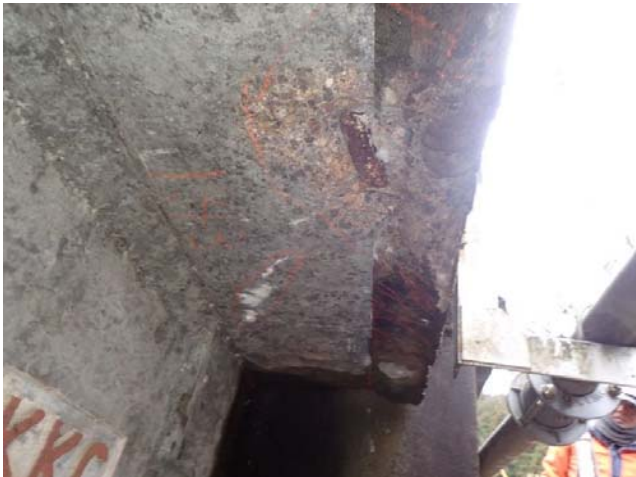
| | 写番 11: 主桁04<br>損傷状況: 定着部の異常<br>損傷度 : iii<br>※写番の後は<br>部材名+要素<br>(番号, 細分)等 | | | | | 写番 12: 横桁<br>損傷状況: 定着部の異常 (鋼材露出、剥離)<br>損傷度 : iii<br>※写番の後は<br>部材名+要素 | | | | | |

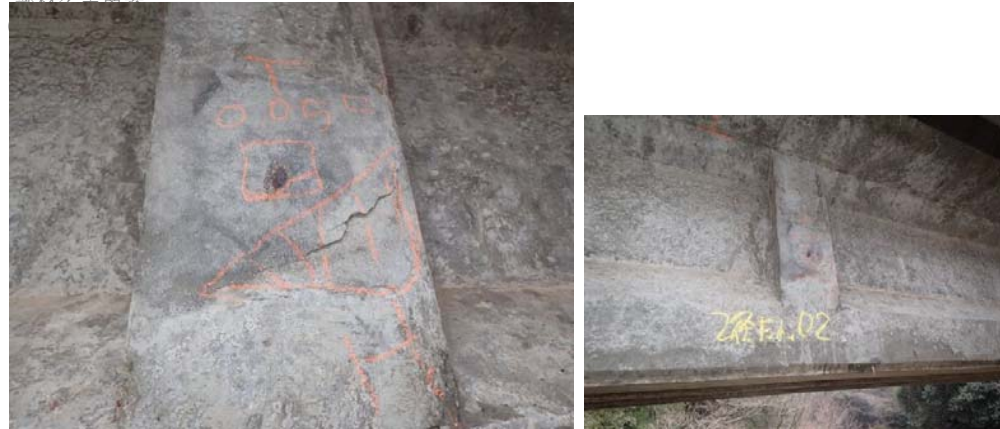
| | | 横桁・縦桁等 | | ⑥ | | iii | | 剥離 ii、定着部の異常 iii、うき iii | | | | | | | | | | | | | | |

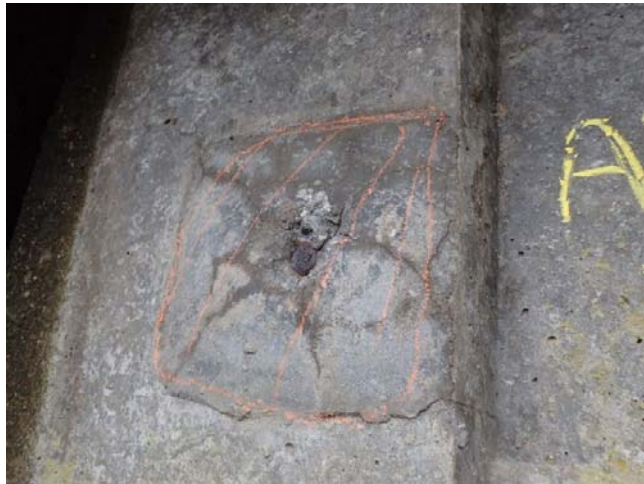
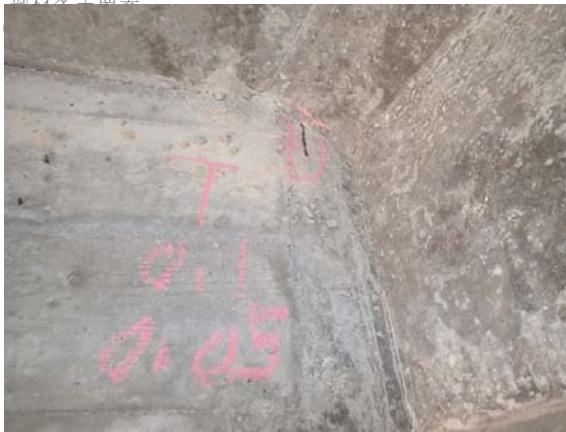
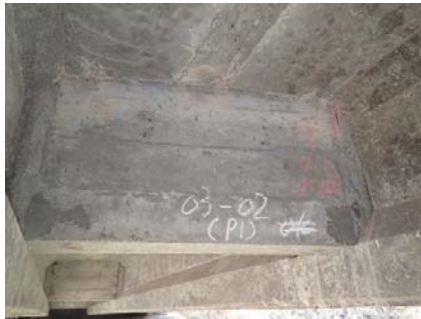
| 定期点検調査その13<br>劣化・損傷状況写真<br>#<br>4/9 | 写番 13: 横桁<br>損傷状況: 定着部の異常 (うき)<br>損傷度 : iii<br>※写番の後は<br>部材名+要素<br>(番号, 細分)等 | | | | | 写番 14: 横桁<br>損傷状況: 鉄筋露出<br>損傷度 : i<br>※写番の後は<br>部材名+要素 | | | | | |

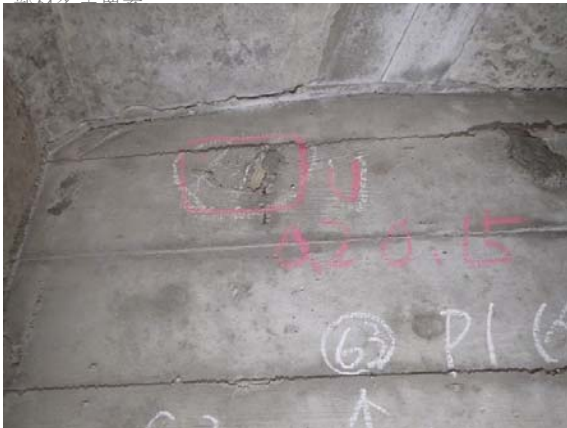
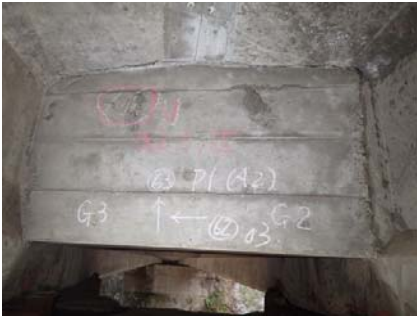
| | 写番 15: 横桁<br>損傷状況: うき<br>損傷度 : i<br>※写番の後は<br>部材名+要素 | | | | | 写番 16: 橋台01<br>損傷状況: 欠損<br>損傷度 : ii<br>※写番の後は<br>部材名+要素 | | | | | |

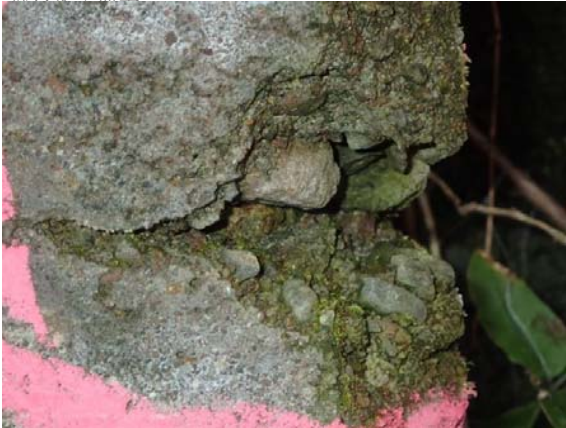
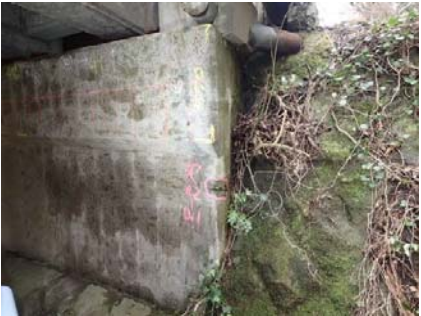
| | 下部工 | 橋 台 | A1 [有筋] | | iii | | 欠損 ii、うき iii | | | | | | 堅壁の欠損と砂すじは、局部的で鉄筋露出も観られないため、経過観察とする。胸壁のうきは、一体性の確保を目的とした対策が必要である。 | | | | III | | | | | |

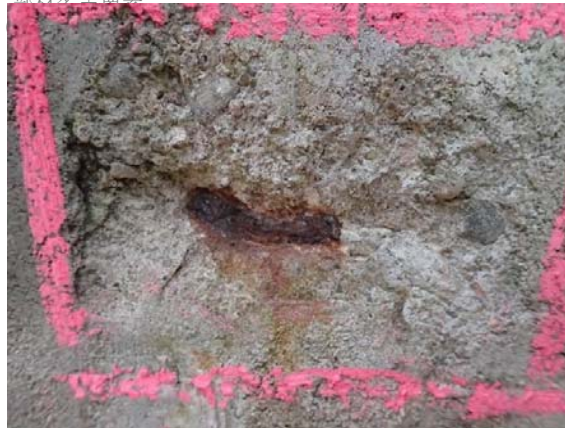
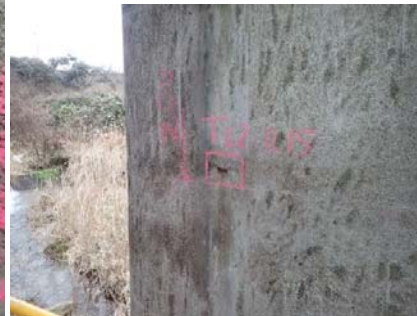
写番 19: 橋脚P1

損傷状況: 鉄筋露出

損傷度: ii

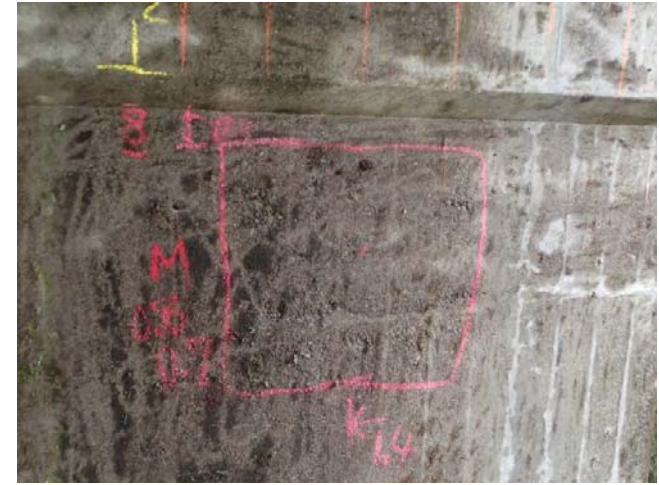
写番 18: 橋台02

損傷状況: 豆板(砂すじ)

損傷度: ii

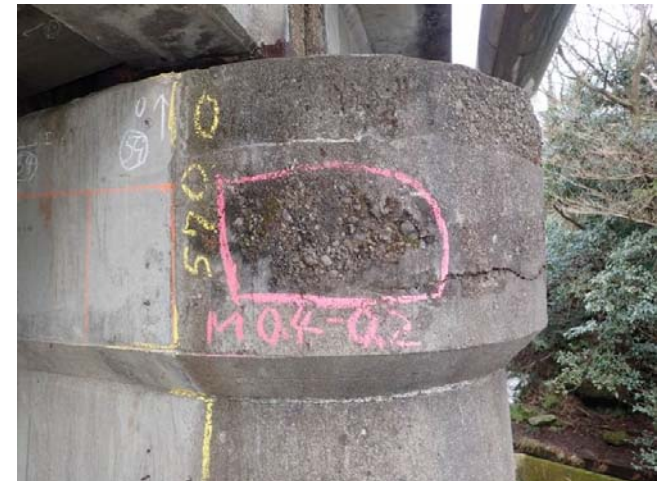
| | | 基 礎 | 橋台・橋脚とも | | 目視困難 | | ひびわれ ii、鉄筋露出 ii | | | | | | 堅壁の鉄筋露出は、局部的で軽微であるため、経過観察とする。施工不良による豆板 (剥離)、コールドジョイントは、局部的で軽度であるため、経過観察とする。 | | | | I | | | | | |

写番 20: 橋脚P1

損傷状況: 豆板(剥離)、コールドジョイント

損傷度: ii

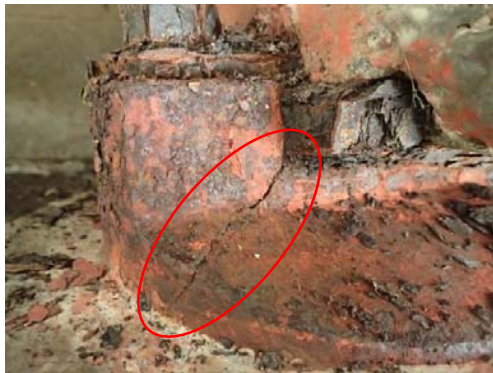
| | | 支承部 | 支承本体 (アンカーボルト) | | | v | | 腐食 v、亀裂 iii、遊間の異常 ii | | | | | | 支承の著しい腐食、サイドブロック付け根部の亀裂は、支承機能が果たせない状態であることから、対策が必要である。 | | | | III | | | | |

| 定期点検調査その13<br>劣化・損傷状況写真<br># 6/9 | 写番 21: 支承<br>損傷状況: 亀裂、腐食<br>損傷度 : iii、v<br>※写番の後は | | | | | 写番 22: 舗装01<br>損傷状況: 舗装の異常<br>損傷度 : i<br>※写番の後は<br>部材名+要素<br>(番号, 細分)等 | | | | | | | | | |

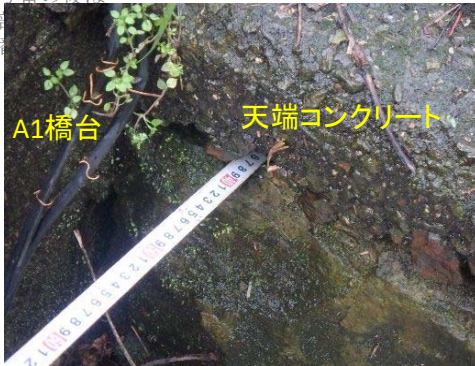
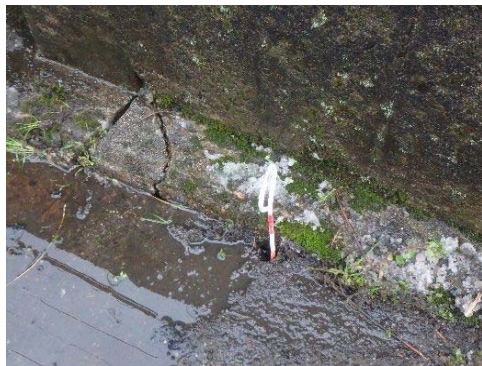
| | 路上部 | 舗 装 | | iii | | 路面の凹凸 iii、舗装の異常 iii | | | | | | 路肩端部の空洞化、伸縮装置の遊間の異常、止水機能の低下、後打ちコンクリート下部からの漏水、排水管の防食機能の劣化、腐食は、対策が必要である。地覆水切りの欠損、うきは、機能低下のため、対策が必要である。高欄全体の鉄筋露出は、腐食抑制対策が必要である。 | | | | III | | | | | | |

| | 写番 23: 舗装<br>損傷状況: 舗装の異常<br>損傷度 : iii<br>※写番の後は | | | | | 写番 24: 支承、伸縮装置<br>損傷状況: 遊間の異常<br>損傷度 : ii<br>※写番の後は | | | | | | | | | |

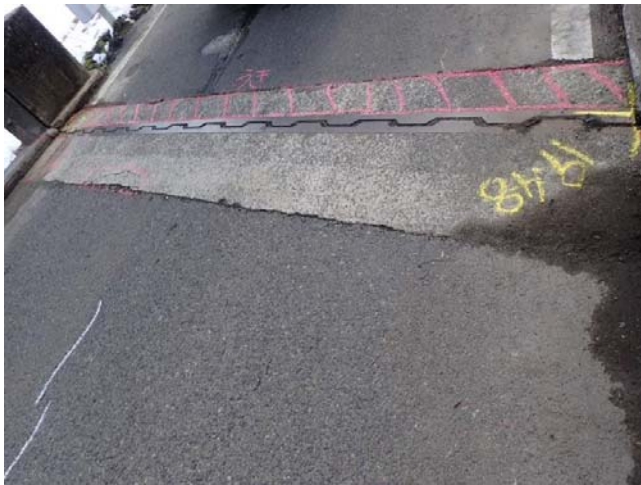
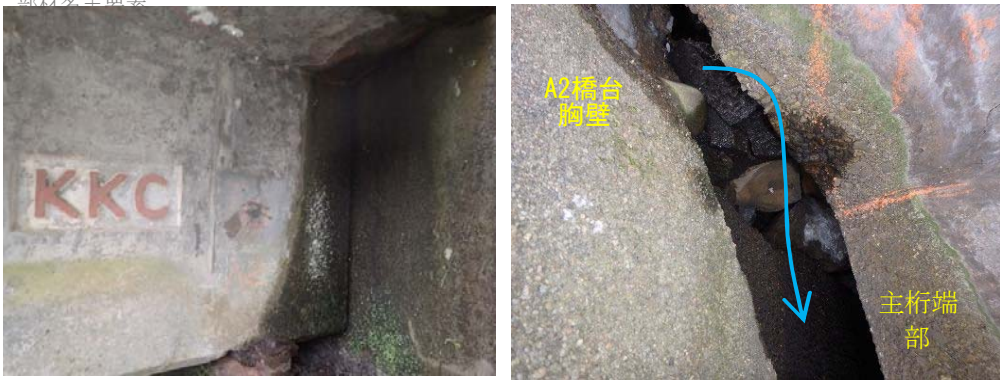
| | | 伸縮装置 | | iii | | 遊間の異常 ii、止水機能 iii、漏水 iii、うき iii | | | | | | | | | | | | | | | | |

| 定期点検調査その13<br>劣化・損傷状況写真<br>#7/9 | <p>写番 25: 伸縮装置<br/>損傷状況: うき<br/>損傷度 : iii</p> <p>※写番の後は<br/>部材名+要素<br/>(番号, 細分)等</p> | | | | | <p>写番 26: 伸縮装置<br/>損傷状況: 漏水<br/>損傷度 : iii</p> <p>※写番の後は<br/>部材名+要素</p> | | | | | |

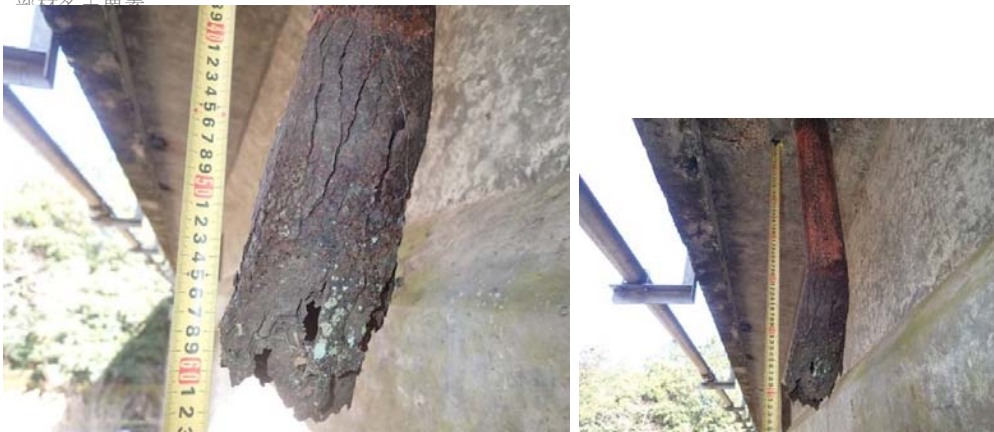
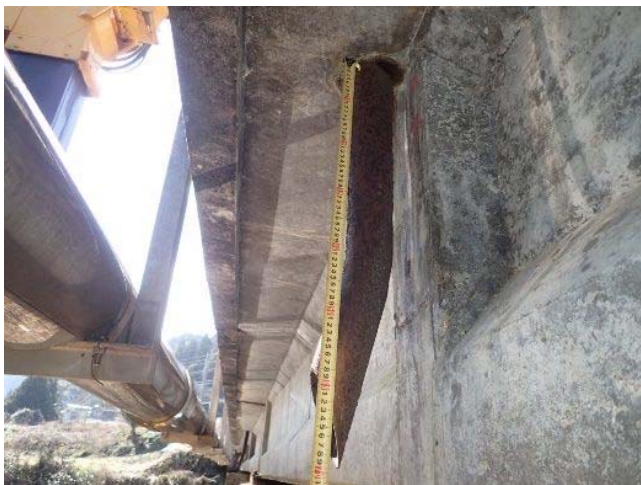
| | | 排水桝・排水管 | | iv | | 防食機能の劣化 iii、腐食 iv、欠損 ii | | | | | | | | | | | | | | | | |

| | <p>写番 27: 排水管<br/>損傷状況: 腐食、欠損<br/>損傷度 : iv、ii</p> <p>※写番の後は<br/>部材名+要素</p> | | | | | <p>写番 28: 排水管<br/>損傷状況: 防食機能の劣化<br/>損傷度 : iii</p> <p>※写番の後は<br/>部材名+要素<br/>(番号, 細分)等</p> | | | | | |

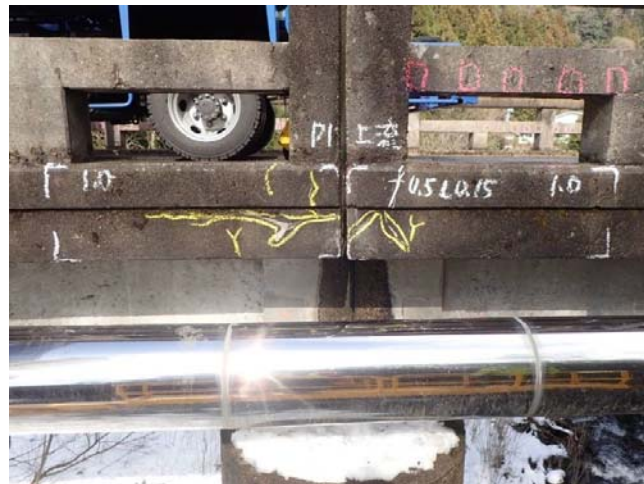
| | | 地 覆 | | iii | | ひびわれ iii、欠損 iii、遊離石灰 ii、うき iii | | | | | | | | | | | | | | | | |

| 定期点検調書その13<br>劣化・損傷状況写真<br>#<br>8/9 | 写番 29: 地覆<br>損傷状況: ひびわれ、遊離石灰<br>損傷度 : iii、ii<br>※写番の後は<br>部材名+要素<br>(番号, 細分) 等 | | | | | 写番 30: 地覆 (水切りコンクリート)<br>損傷状況: 欠損、うき<br>損傷度 : iii、iii<br>※写番の後は<br>部材名+要素<br>(番号, 細分) 等 | | | | | | |

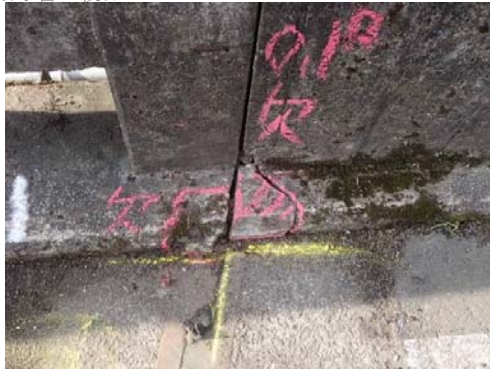
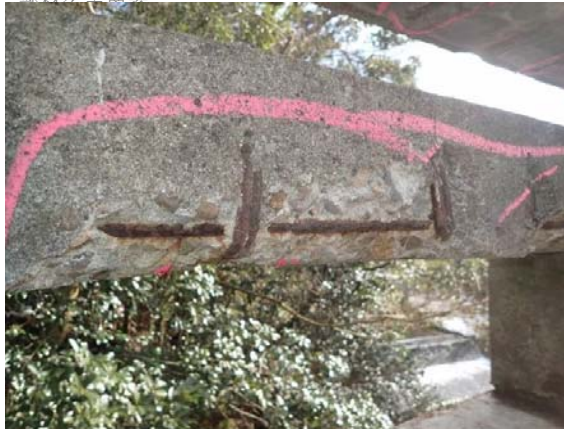
| | 写番 31: 地覆、親柱<br>損傷状況: 欠損<br>損傷度 : ii<br>※写番の後は | | | | | 写番 32: 高欄<br>損傷状況: 鉄筋露出<br>損傷度 : iii<br>※写番の後は | | | | | | |

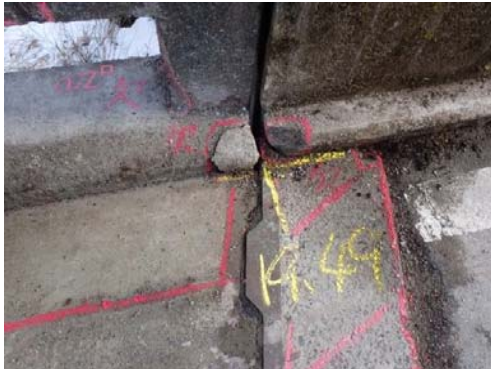
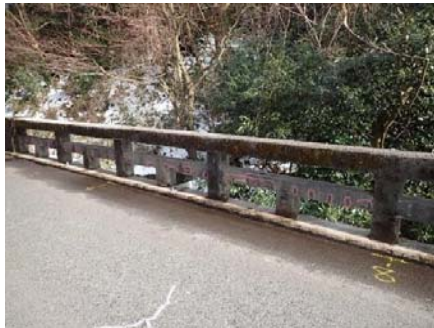
| コンクリート高欄 (壁式) | | | iii | | 鉄筋露出 iii、欠損 ii、うき iii | | | | | | | | | | | | | | | | | |

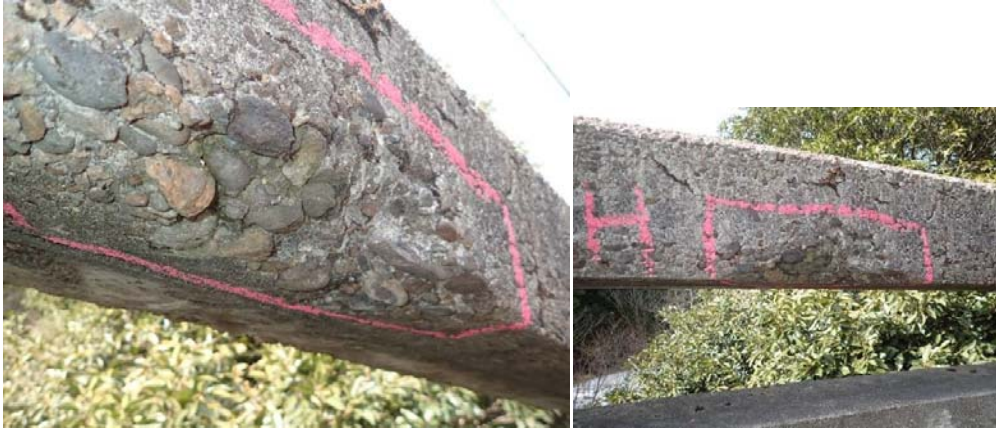
| 定期点検調書その13<br>劣化・損傷状況写真<br># 9/9 | 写番 33: 高欄<br>損傷状況: 欠損<br>損傷度 : ii<br>※写番の後は<br>部材名+要素 | | | | | 写番 34: 高欄、親柱<br>損傷状況: うき、欠損<br>損傷度 : iii、ii<br>※写番の後は | | | | | |
