# 東伯風力発電所 風車 2 号機の火災について（報告）

令和 8 年 10 月 26 日  
町民生活課

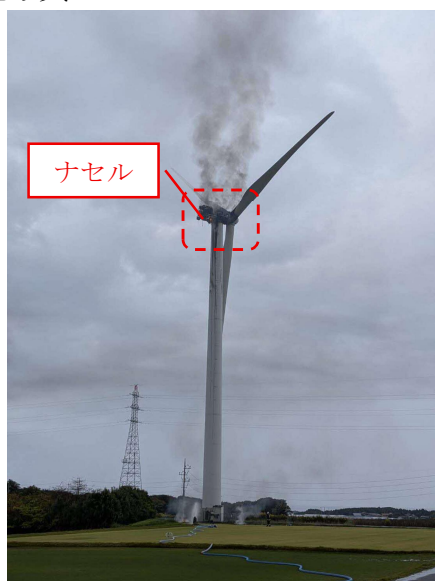
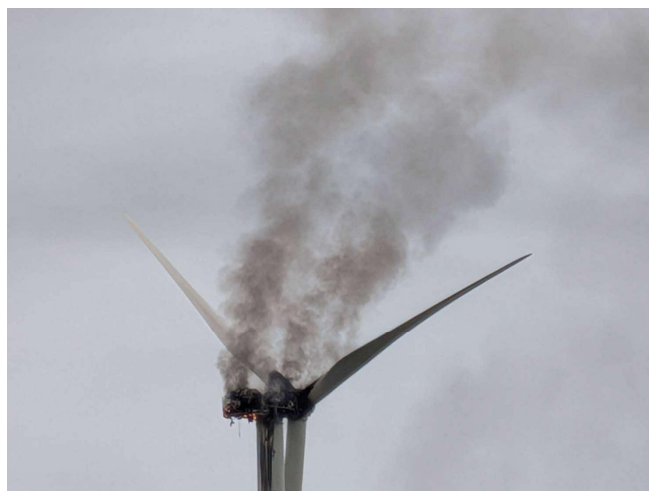
# <状況写真>

令和 8 年 10 月 24 日（土）午前 11 時 25 分ごろ、琴浦町金屋地内の東伯風力発電所 2 号機で火災が発生し、同日午後 2 時 6 分に鎮火した。人的被害はなかった。原因は調査中である。

| 焼損の状況 | ・地上約 65mにある風車の発電施設「ナセル」（発電機等を収めた風車上部の機器室）から出火し、ブレード（羽根）の一部へ延焼した<br>・風力発電機 1 機、付帯設備及び芝畑 5 m 四方程度を焼損した |
