令和 3 年度 （繰越）

逢束地区旧新規就農者住宅造成工事

図面

琴浦町農林水産課

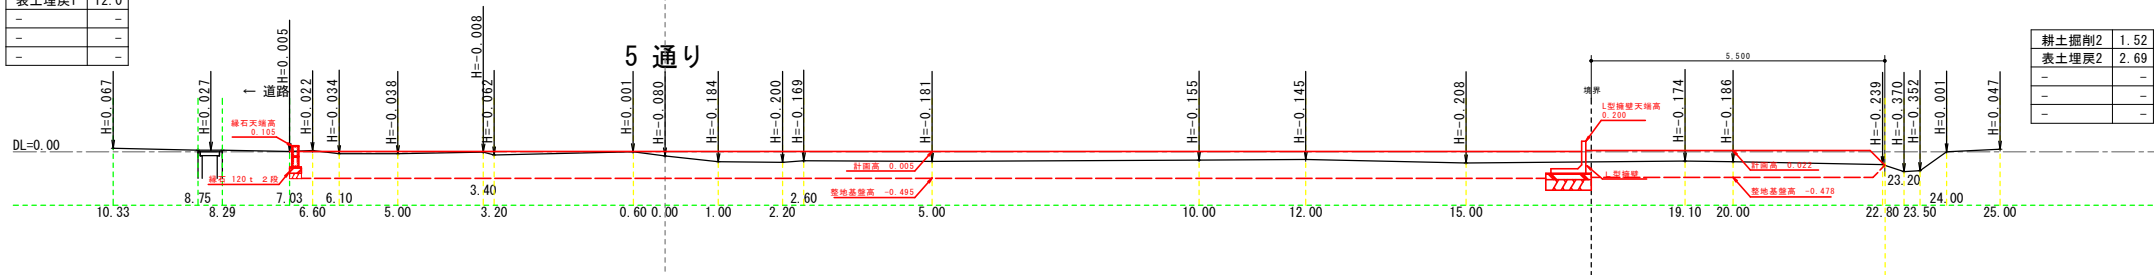
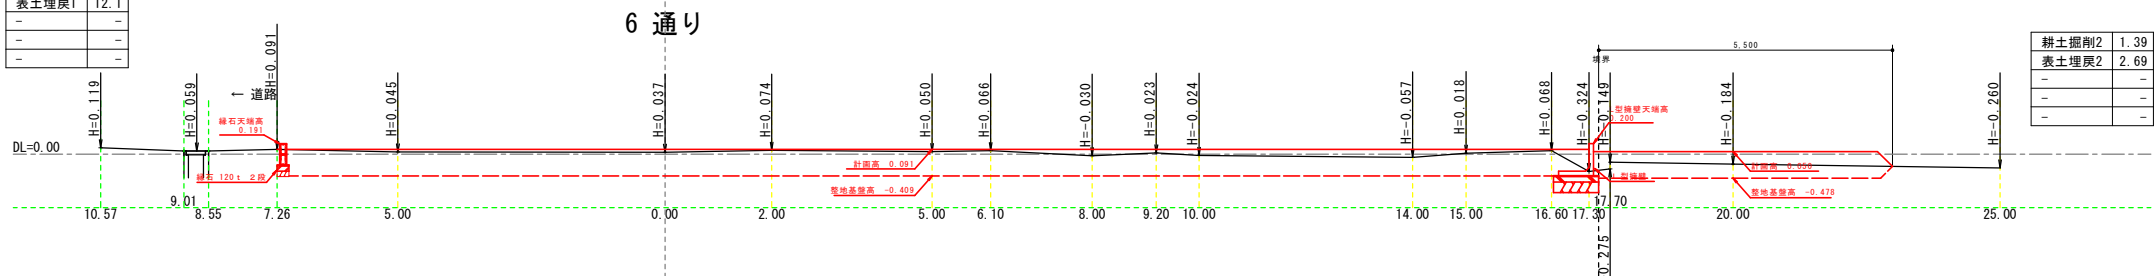
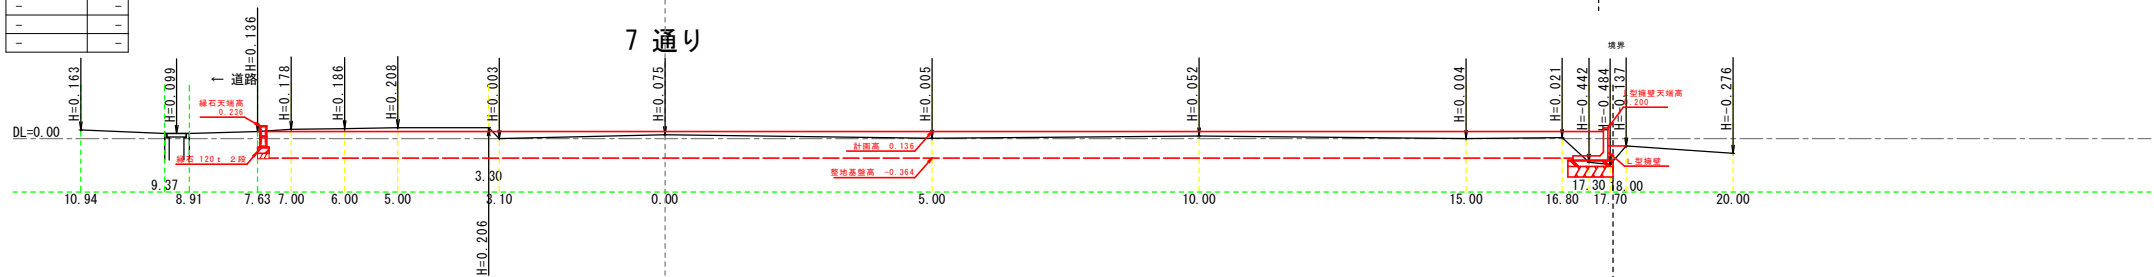
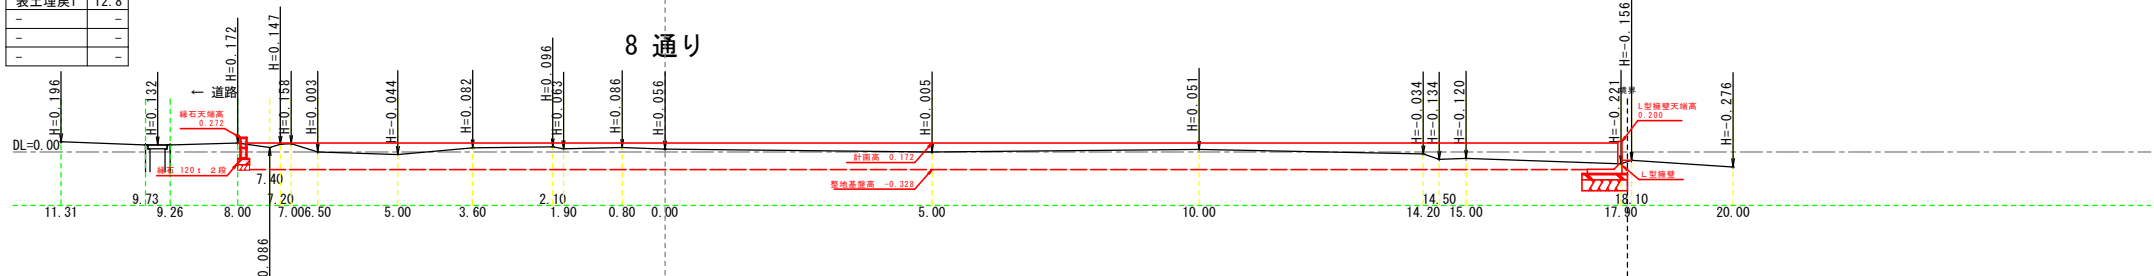
工 事 名	逢東地区旧新規就農者住宅造成工事		
工事場所	琴浦町逢東地内		
図 名	縦断面 1		
縮 尺	1 : 50	図面番号	2
令和		年度施工	
琴浦町

耕土掘削1	9.2
表土埋戻1	12.0
—	—
—	—
—	—

耕土掘削2	1.52
表土埋戻2	2.69
—	—
—	—
—	—

耕土掘削1	10.9
表土埋戻1	12.1
—	—
—	—
—	—

耕土掘削2	1.39
表土埋戻2	2.69
—	—
—	—
—	—

耕土掘削1	10.7
表土埋戻1	12.5
—	—
—	—
—	—

耕土掘削1	9.1
表土埋戻1	12.8
—	—
—	—
—	—

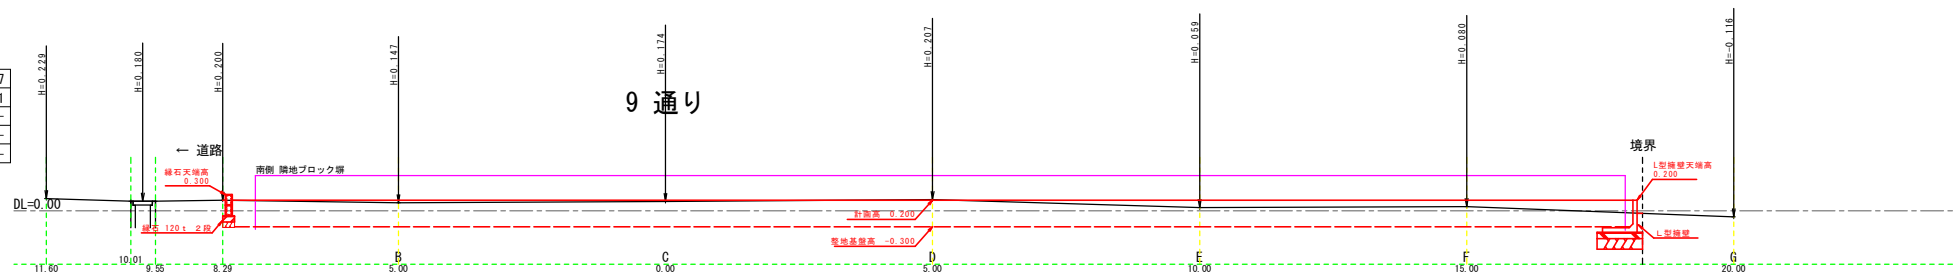
工事名	逢来地区旧新規就農者住宅造成工事		
工事場所	琴浦町逢来地内		
図名	縦断図2		
縮尺	1:50	図面番号	3
令和 年度施工			
琴浦町

耕土掘削1	11.7
表土埋戻1	13.1
—	—
—	—
—	—
