## 平成29年4月 議会月例報告会

平成29年4月27日  
建設課

#### 第1 町営成美団地の地盤調査結果について

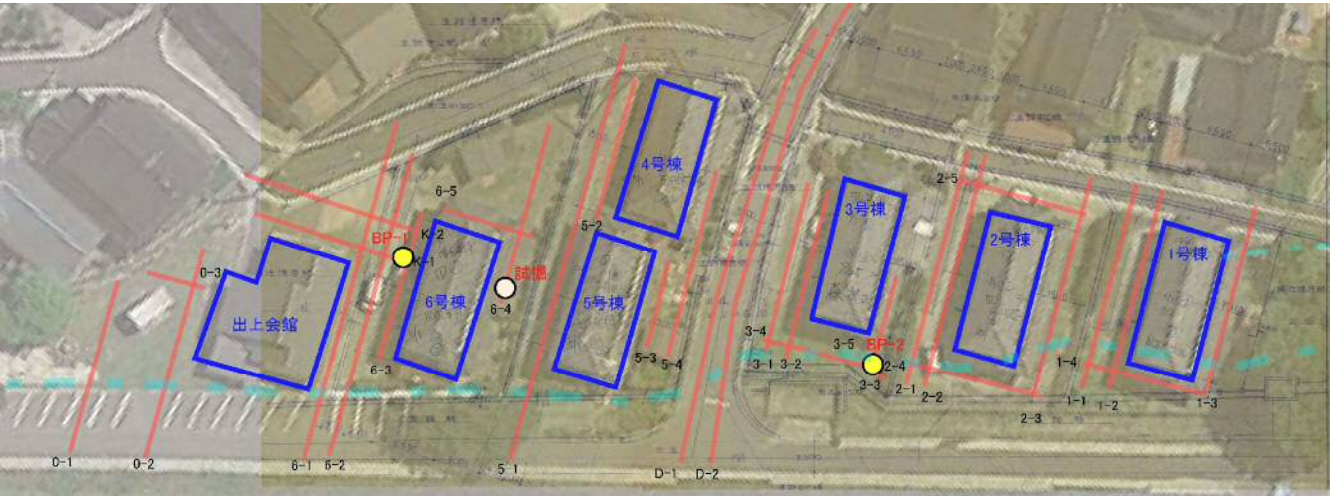
図 5-3 調査位置図

表 5-1 調査位置の選定理由

| 孔名 | 調査位置 | 調査位置選定理由 |
| BP-1 | 6-1 宅(玄関前) | 改良工事の施工時に陥没(空洞)が認められた 6-1 宅位置における地層構成の把握を目的とした。<br>地元へのヒアリングにより、昔は畑地であったと聞いている地点。 |
| BP-2 | 3-2 宅(勝田川側) | 現地踏査の結果、地表に多くの変状が認められた 1 号棟から 3 号棟の川側について、既存資料および電磁波レーダー探査の結果から旧水路(河道)の存在が推定されたので、その水路を起因とした吸出し等による沈下を原因として考えた。よって、水路沿いにおける地層構成を把握することを目的とした。<br>調査位置は住居者に影響がない位置(3-2 戸は入居者なし)を選定した。 |
| 試掘-1 | 6-1 宅(庭) | BP-1 孔で認められた GL-1.4～1.9mの軟質な有機質粘土が 6-1 宅内の陥没の原因である可能性があることから、6-1 宅内の陥没位置との平面的な連続性を確認するために、平面上で陥没位置を挟み 6-1 宅の庭側で実施した。 |
