不具合調査シート

| 不具合調査(体育館・中央園路 エリア1) | | 調査日 2020年7月3日 |

## 東伯総合公園

2020年9月14, 15日

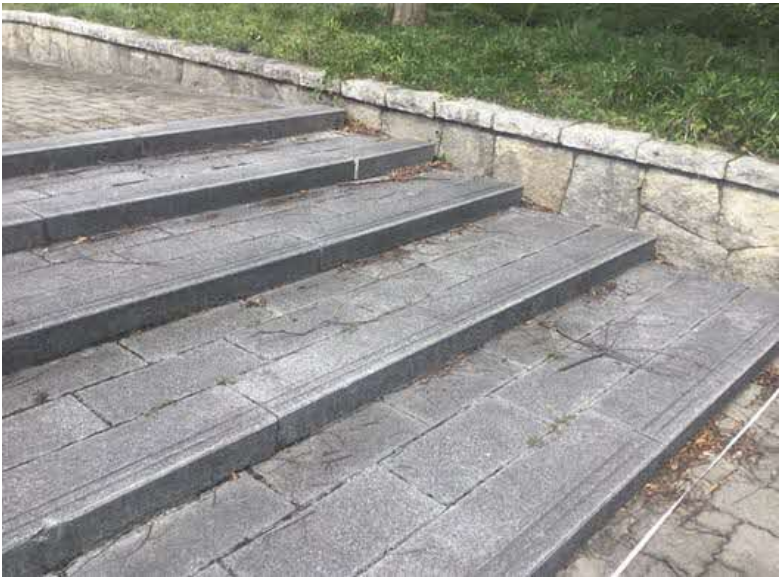
| 写真番号 | 写真 | コメント |
|---|---|---|
| エリア1-8<br>-1 | | <p>〈場所〉<br/>中央園路</p> <p>〈内容〉<br/>階段コンクリート既製品の割れ</p> <p>〈数量〉<br/>1-7に含む</p> <p>〈野帳番号<br/>(現場位置番号代用)〉<br/>70</p> |

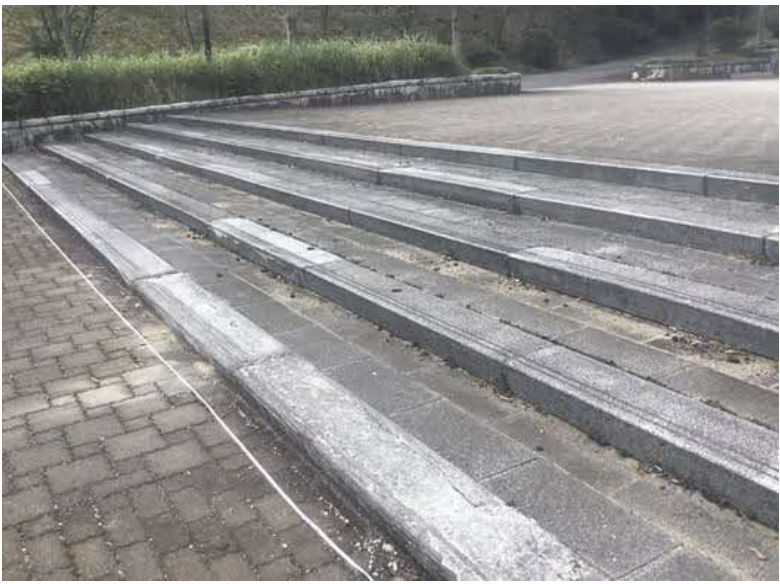
| 写真番号 | 写真 | コメント |
|---|---|---|
| エリア1-8<br>-2 | | <p>〈場所〉<br/>中央園路</p> <p>〈内容〉<br/>階段コンクリート既製品の割れ</p> <p>〈数量〉<br/>1-7に含む</p> <p>〈野帳番号<br/>(現場位置番号代用)〉<br/>70</p> |

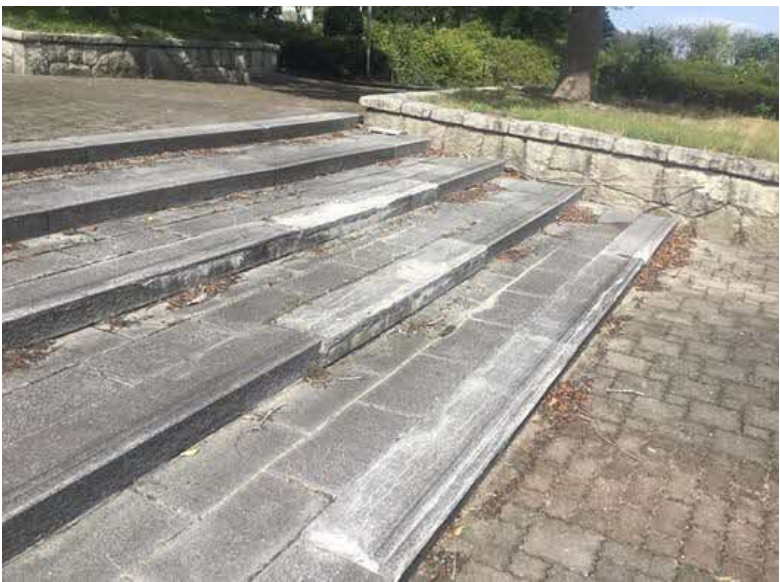
| 写真番号 | 写真 | コメント |
|---|---|---|
| エリア1-9<br>-1 | | <p>〈場所〉<br/>中央園路</p> <p>〈内容〉<br/>階段コンクリート既製品の割れ、沈み込み</p> <p>〈数量〉<br/>不陸 30m2<br/>踏板 18m</p> <p>〈野帳番号<br/>(現場位置番号代用)〉<br/>69</p> |

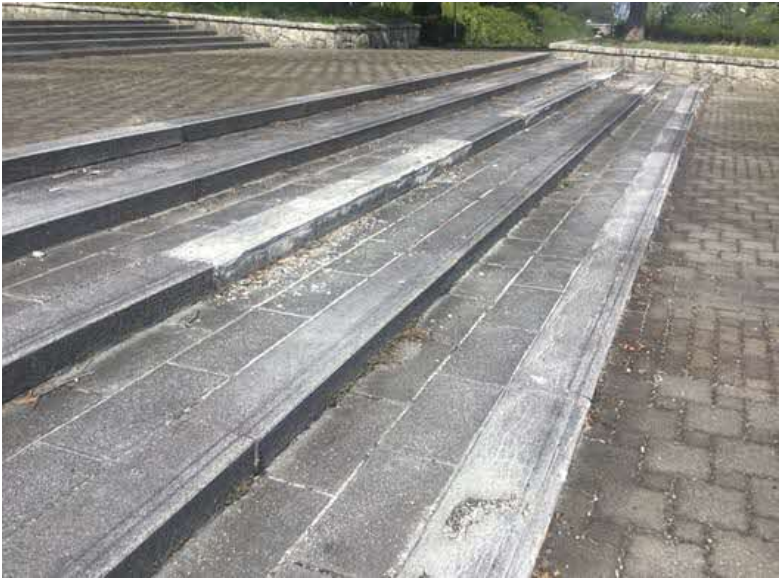
| 写真番号 | 写真 | コメント |
|---|---|---|
| エリア1-9<br>-2 | | <p>〈場所〉<br/>中央園路</p> <p>〈内容〉<br/>階段コンクリート既製品の割れ、沈み込み</p> <p>〈数量〉<br/>1-9-11に含む</p> <p>〈野帳番号<br/>(現場位置番号代用)〉<br/>69</p> |

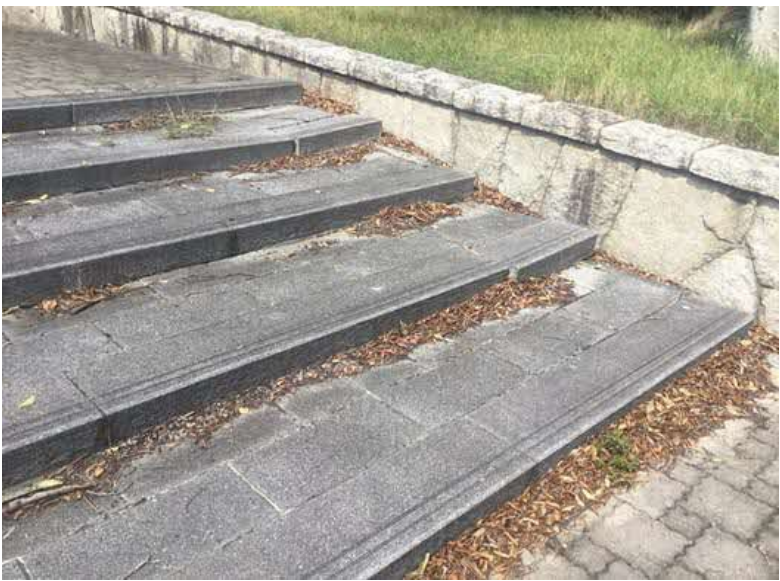
| 写真番号 | 写真 | コメント |
|---|---|---|
| エリア1-10<br>-1 | | <p>〈場所〉<br/>中央園路</p> <p>〈内容〉<br/>階段コンクリート既製品の割れ、沈み込み</p> <p>〈数量〉<br/>不陸 17m2</p> <p>〈野帳番号<br/>(現場位置番号代用)〉<br/>68</p> |

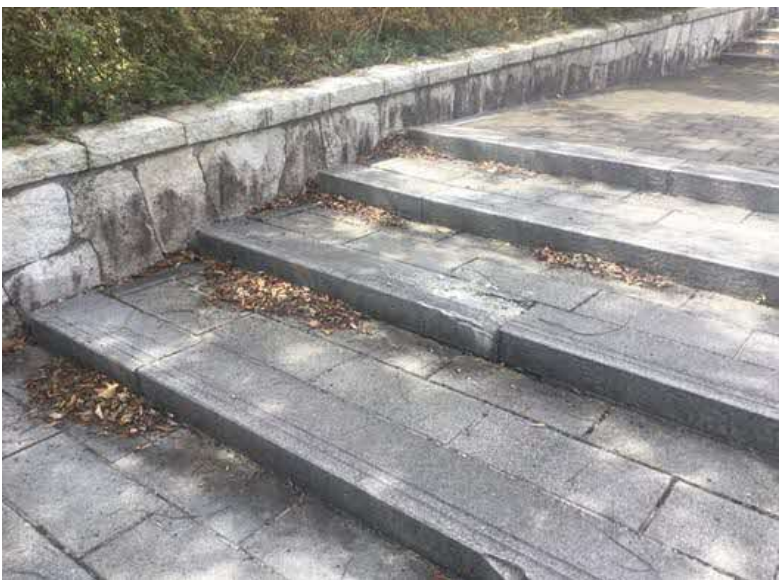
| 写真番号 | 写真 | コメント |
|---|---|---|
| エリア1-10<br>-2 | | <p>〈場所〉<br/>中央園路</p> <p>〈内容〉<br/>階段コンクリート既製品の割れ、沈み込み</p> <p>〈数量〉<br/>不陸 2m2<br/>踏板 2m</p> <p>〈野帳番号<br/>(現場位置番号代用)〉<br/>67</p> |

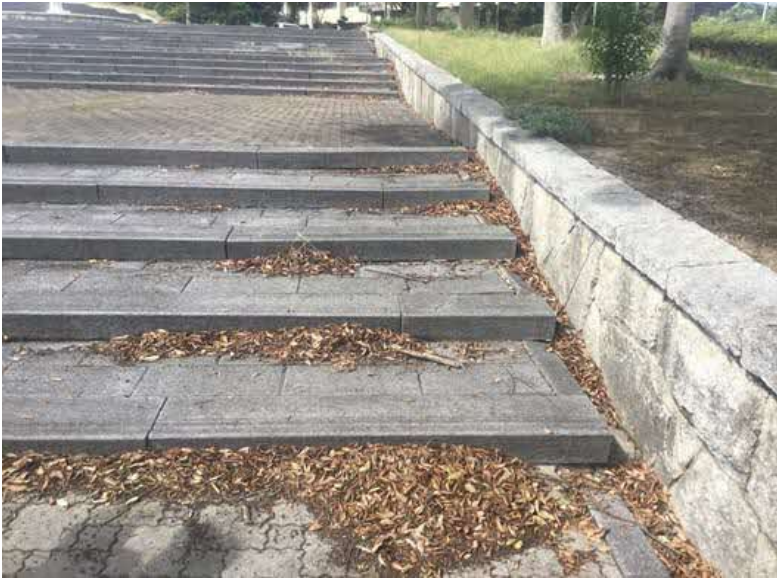
| 写真番号 | 写真 | コメント |
|---|---|---|
| エリア1-11 | | <p>〈場所〉<br/>中央園路</p> <p>〈内容〉<br/>階段コンクリート既製品の割れ、沈み込み</p> <p>〈数量〉<br/>不陸 17m2</p> <p>〈野帳番号<br/>(現場位置番号代用)〉<br/>66</p> |

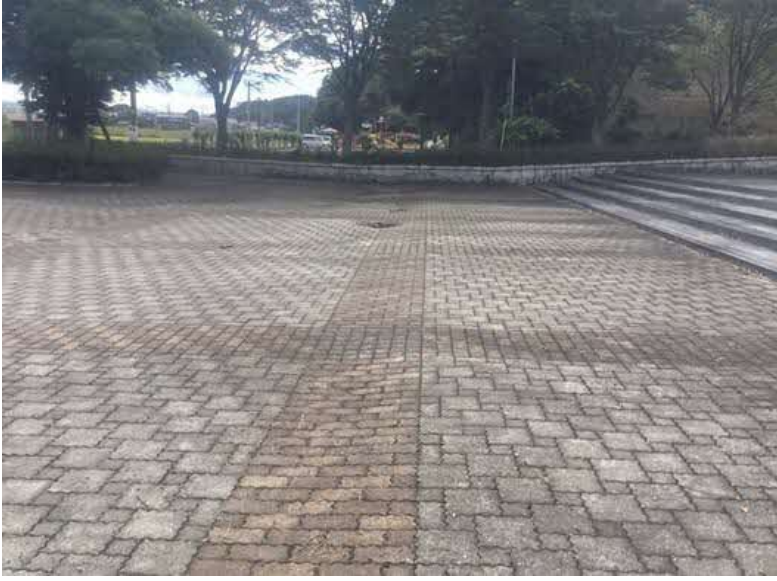
| 写真番号 | 写真 | コメント |
|---|---|---|
| エリア1-14 | | <p>〈場所〉<br/>中央園路</p> <p>〈内容〉<br/>舗装ブロック材の沈み込み</p> <p>〈数量〉<br/>90</p> <p>〈野帳番号<br/>(現場位置番号代用)〉<br/>65</p> |

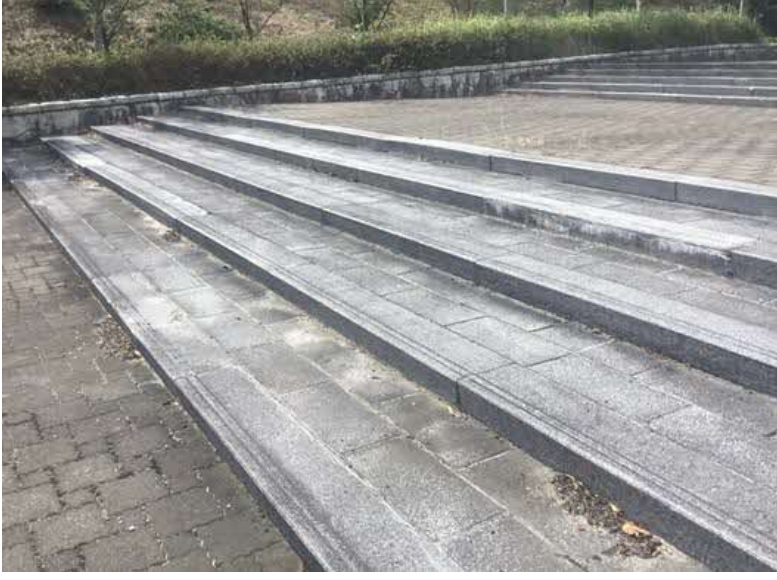
| 写真番号 | 写真 | コメント |
|---|---|---|
| エリア1-15 | | <p>〈場所〉<br/>中央園路</p> <p>〈内容〉<br/>階段コンクリート既製品の割れ</p> <p>〈数量〉<br/>1-9-1に含む</p> <p>〈野帳番号<br/>(現場位置番号代用)〉<br/>69</p> |

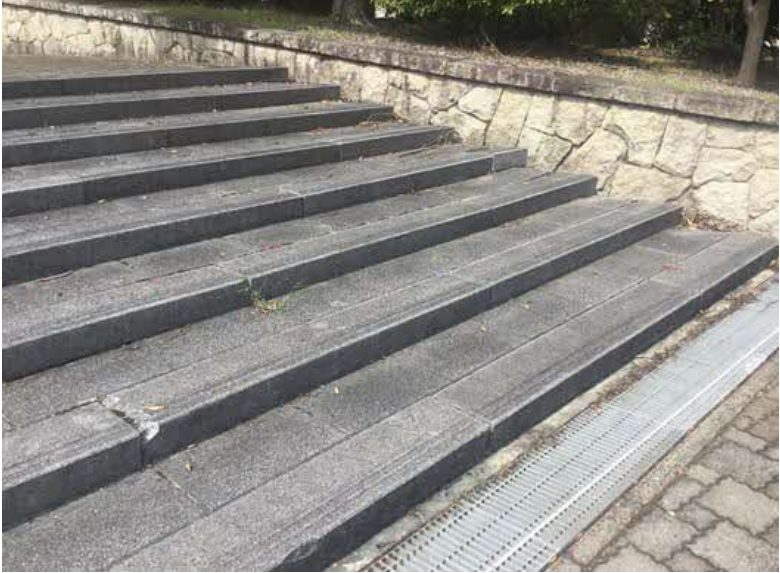
| 写真番号 | 写真 | コメント |
|---|---|---|
| エリア1-16<br>-1 | | <p>〈場所〉<br/>中央園路</p> <p>〈内容〉<br/>階段コンクリート既製品の割れ</p> <p>〈数量〉<br/>不陸 9m2<br/>踏板 2m</p> <p>〈野帳番号<br/>(現場位置番号代用)〉<br/>71</p> |

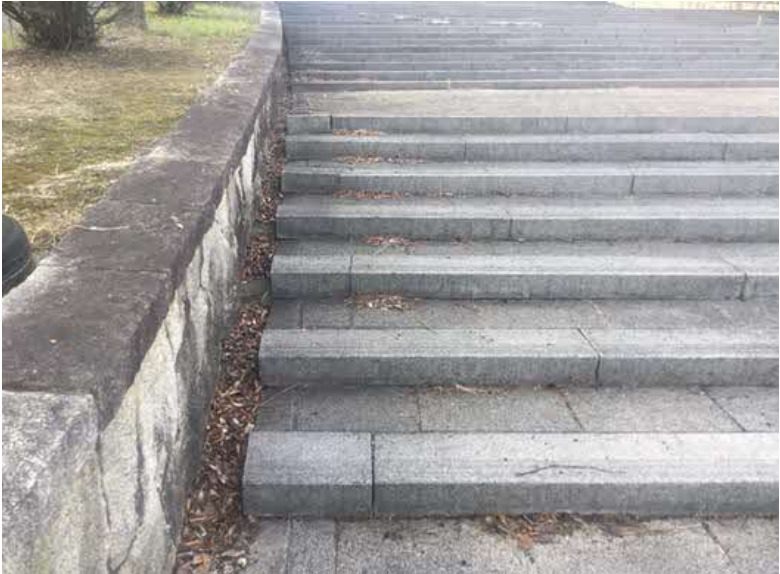
| 写真番号 | 写真 | コメント |
|---|---|---|
| エリア1-16<br>-2 | | <p>〈場所〉<br/>中央園路</p> <p>〈内容〉<br/>階段コンクリート既製品の割れ</p> <p>〈数量〉<br/>1-16-1に含む</p> <p>〈野帳番号<br/>(現場位置番号代用)〉<br/>71</p> |

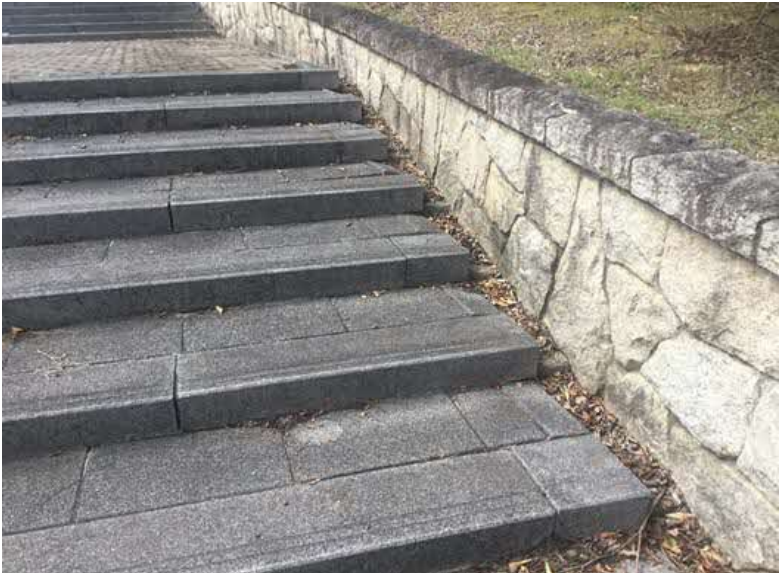
| 写真番号 | 写真 | コメント |
|---|---|---|
| エリア1-16<br>-3 | | <p>〈場所〉<br/>中央園路</p> <p>〈内容〉<br/>階段コンクリート既製品の割れ</p> <p>〈数量〉<br/>不陸 9m2<br/>踏板 2m</p> <p>〈野帳番号<br/>(現場位置番号代用)〉<br/>72</p> |

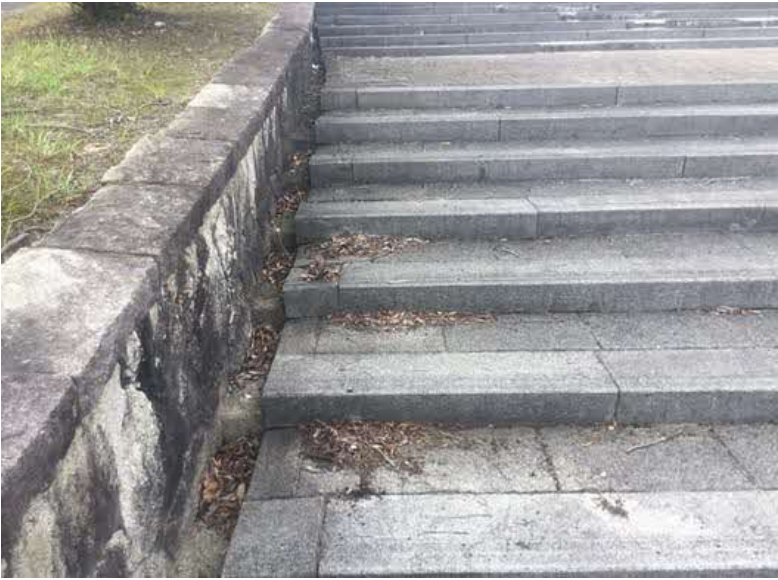
| 写真番号 | 写真 | コメント |
|---|---|---|
| エリア1-16<br>-4 | | <p>〈場所〉<br/>中央園路</p> <p>〈内容〉<br/>階段コンクリート既製品の割れ</p> <p>〈数量〉<br/>1-16-3に含む</p> <p>〈野帳番号<br/>(現場位置番号代用)〉<br/>72</p> |

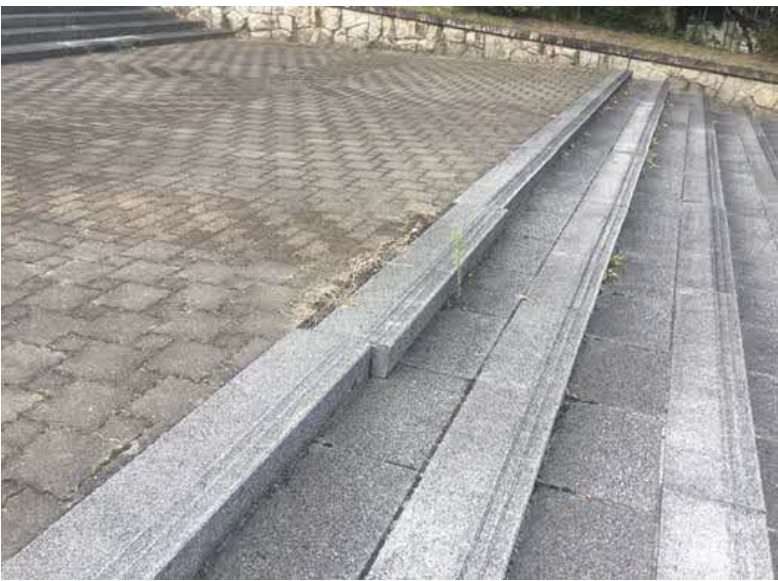
| 写真番号 | 写真 | コメント |
|---|---|---|
| エリア1-16<br>-5 | | <p>〈場所〉<br/>中央園路</p> <p>〈内容〉<br/>階段コンクリート既製品の割れ</p> <p>〈数量〉<br/>1-16-3に含む</p> <p>〈野帳番号<br/>(現場位置番号代用)〉<br/>72</p> |

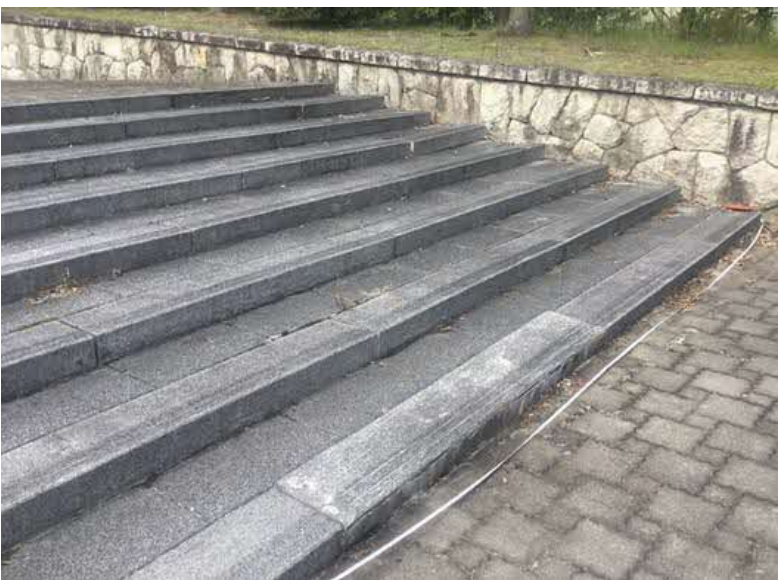
| 写真番号 | 写真 | コメント |
|---|---|---|
| エリア1-16<br>-6 | | <p>〈場所〉<br/>中央園路</p> <p>〈内容〉<br/>階段コンクリート既製品の割れ</p> <p>〈数量〉<br/>不陸 14m2<br/>踏板 18m</p> <p>〈野帳番号<br/>(現場位置番号代用)〉<br/>73</p> |

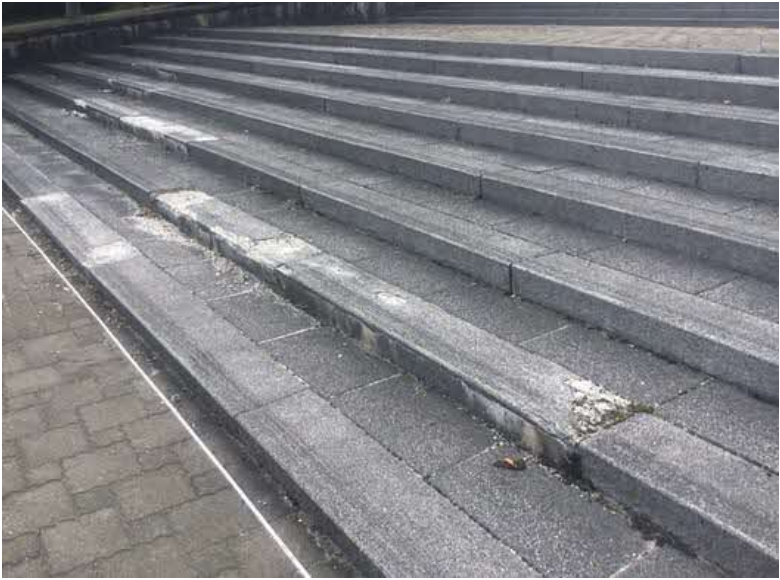
| 写真番号 | 写真 | コメント |
|---|---|---|
| エリア1-16<br>-7 | | <p>〈場所〉<br/>中央園路</p> <p>〈内容〉<br/>階段コンクリート既製品の割れ</p> <p>〈数量〉<br/>1-16-6に含む</p> <p>〈野帳番号<br/>(現場位置番号代用)〉<br/>73</p> |

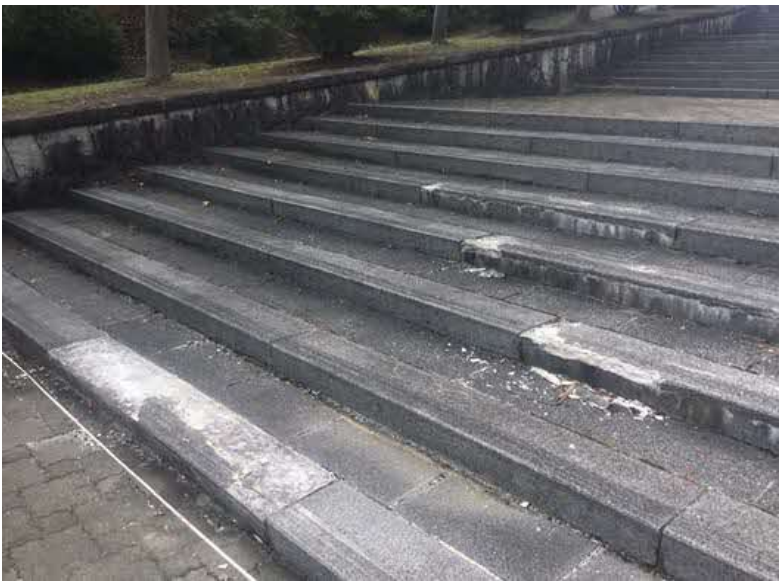
| 写真番号 | 写真 | コメント |
|---|---|---|
| エリア1-16<br>-8 | | <p>〈場所〉<br/>中央園路</p> <p>〈内容〉<br/>階段コンクリート既製品の割れ</p> <p>〈数量〉<br/>1-16-6に含む</p> <p>〈野帳番号<br/>(現場位置番号代用)〉<br/>73</p> |

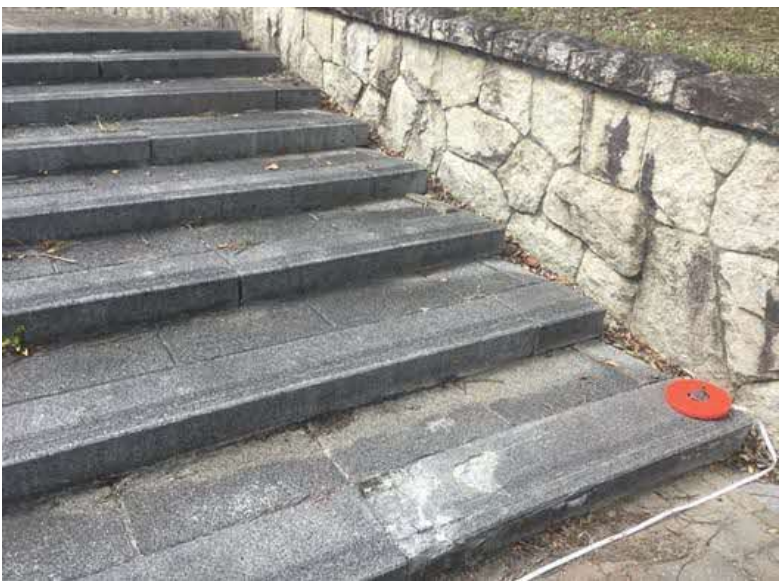
| 写真番号 | 写真 | コメント |
|---|---|---|
| エリア1-16<br>-9 | | <p>〈場所〉<br/>中央園路</p> <p>〈内容〉<br/>階段コンクリート既製品の割れ</p> <p>〈数量〉<br/>不陸 9m2<br/>踏板 12m</p> <p>〈野帳番号<br/>(現場位置番号代用)〉<br/>74</p> |

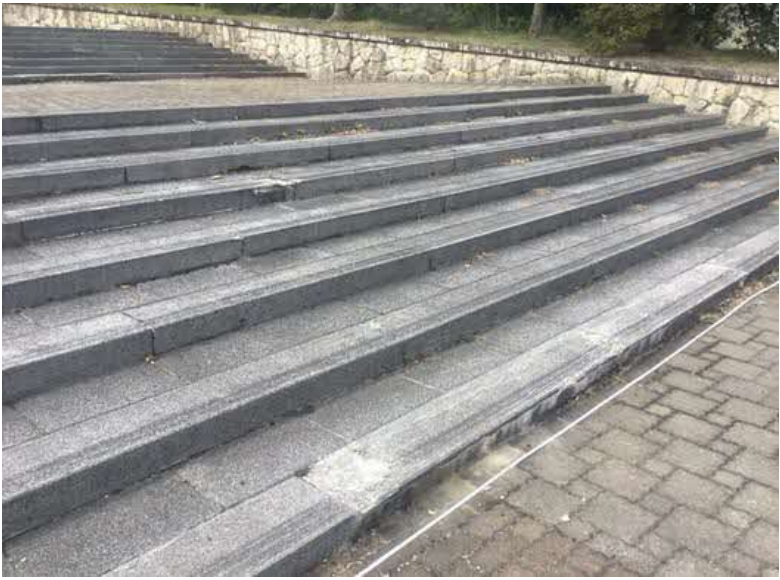
| 写真番号 | 写真 | コメント |
|---|---|---|
| エリア1-16<br>-10 | | <p>〈場所〉<br/>中央園路</p> <p>〈内容〉<br/>階段コンクリート既製品の割れ</p> <p>〈数量〉<br/>1-16-9に含む</p> <p>〈野帳番号<br/>(現場位置番号代用)〉<br/>74</p> |

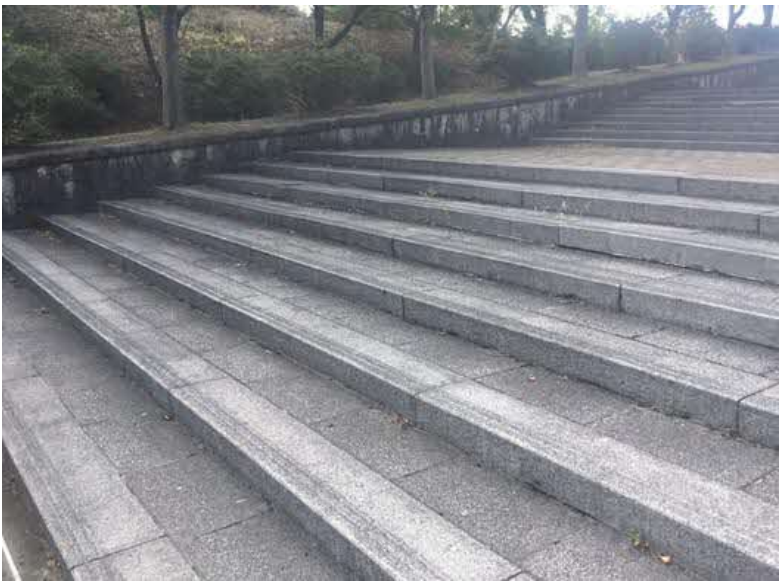
| 写真番号 | 写真 | コメント |
|---|---|---|
| エリア1-16<br>-11 | | <p>〈場所〉<br/>中央園路</p> <p>〈内容〉<br/>階段コンクリート既製品の割れ</p> <p>〈数量〉<br/>1-16-9に含む</p> <p>〈野帳番号<br/>(現場位置番号代用)〉<br/>74</p> |

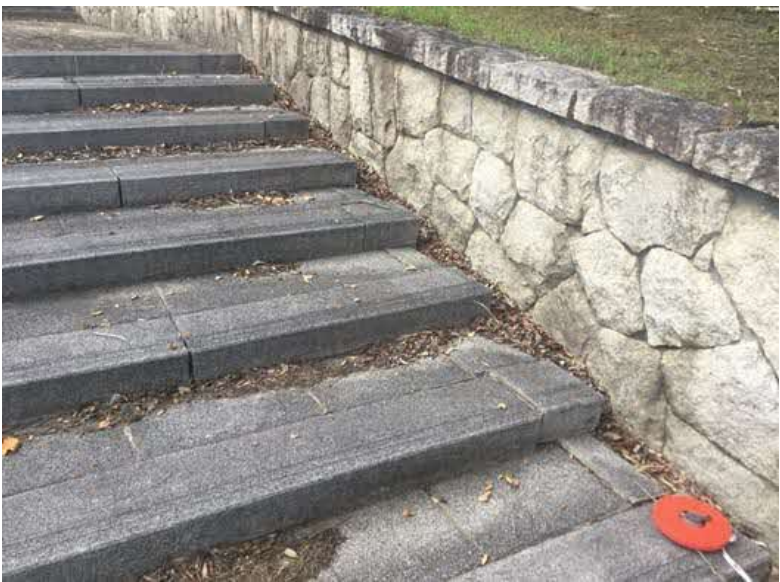
| 写真番号 | 写真 | コメント |
|---|---|---|
| エリア1-17<br>-1 | | <p>〈場所〉<br/>中央園路</p> <p>〈内容〉<br/>階段コンクリート既製品の割れ</p> <p>〈数量〉<br/>不陸 9m2<br/>踏板 6m</p> <p>〈野帳番号<br/>(現場位置番号代用)〉<br/>75</p> |

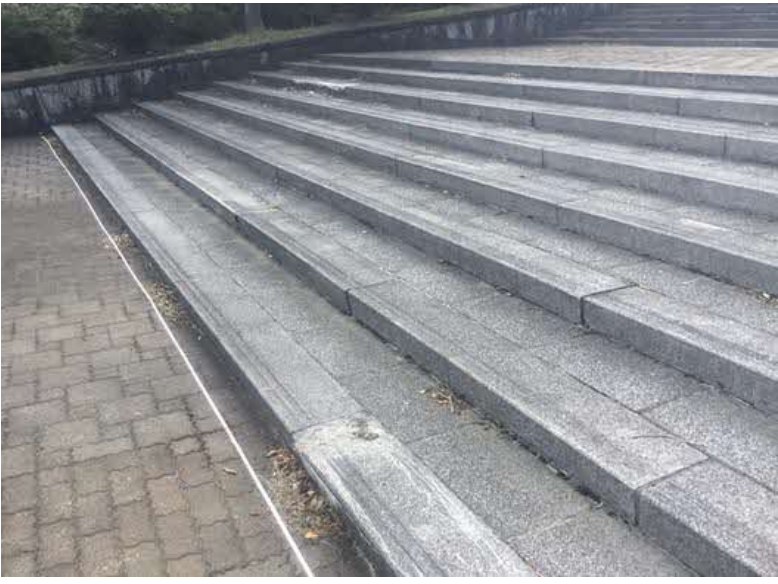
| 写真番号 | 写真 | コメント |
|---|---|---|
| エリア1-17<br>-2 | | <p>〈場所〉<br/>中央園路</p> <p>〈内容〉<br/>階段コンクリート既製品の割れ</p> <p>〈数量〉<br/>1-17-1に含む</p> <p>〈野帳番号<br/>(現場位置番号代用)〉<br/>75</p> |

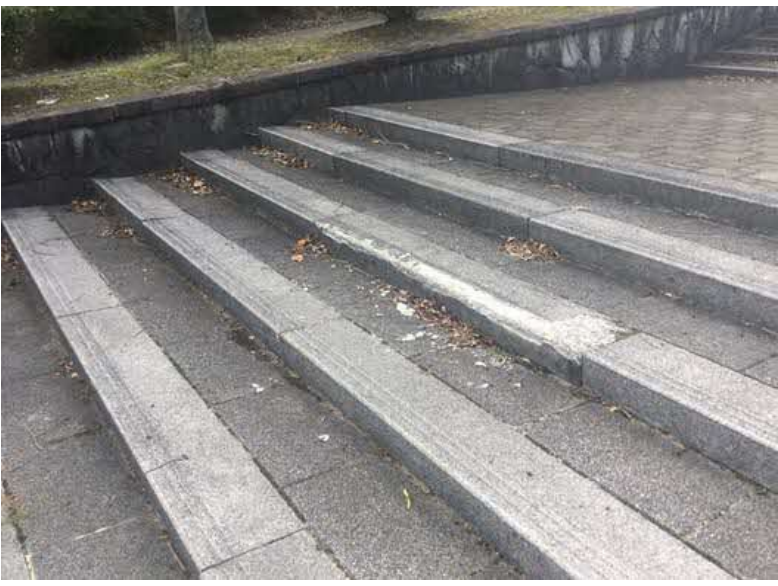
| 写真番号 | 写真 | コメント |
|---|---|---|
| エリア1-17<br>-3 | | <p>〈場所〉<br/>中央園路</p> <p>〈内容〉<br/>階段コンクリート既製品の割れ</p> <p>〈数量〉<br/>1-17-1に含む</p> <p>〈野帳番号<br/>(現場位置番号代用)〉<br/>75</p> |

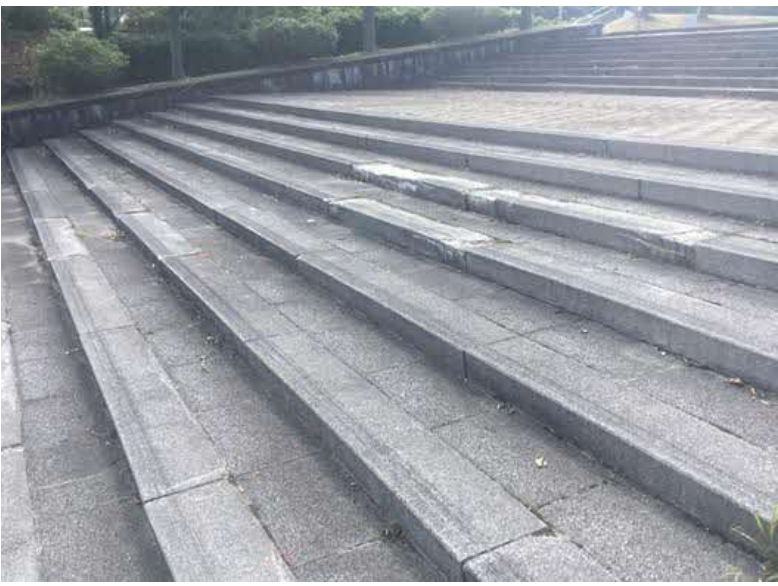
| 写真番号 | 写真 | コメント |
|---|---|---|
| エリア1-17<br>-4 | | <p>〈場所〉<br/>中央園路</p> <p>〈内容〉<br/>階段コンクリート既製品の割れ</p> <p>〈数量〉<br/>不陸 14m2<br/>踏板 26m</p> <p>〈野帳番号<br/>(現場位置番号代用)〉<br/>76</p> |

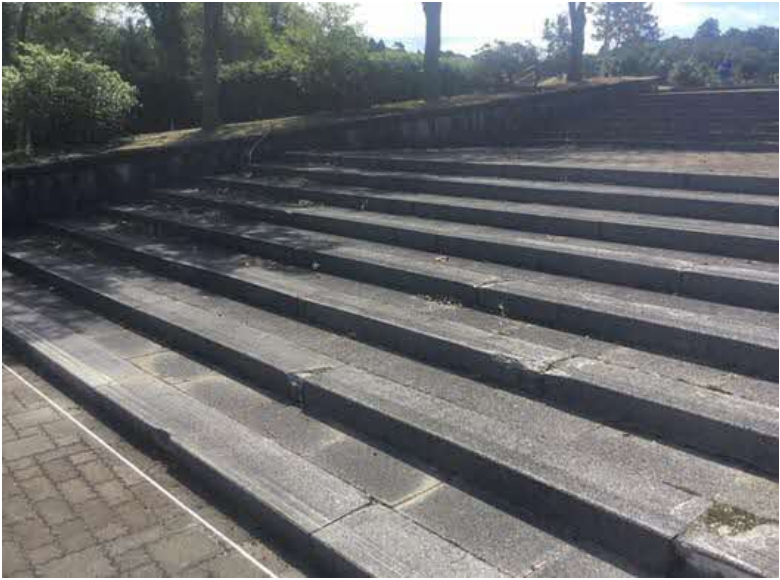
| 写真番号 | 写真 | コメント |
|---|---|---|
| エリア1-17<br>-5 | | <p>〈場所〉<br/>中央園路</p> <p>〈内容〉<br/>階段コンクリート既製品の割れ</p> <p>〈数量〉<br/>1-17-4に含む</p> <p>〈野帳番号<br/>(現場位置番号代用)〉<br/>76</p> |

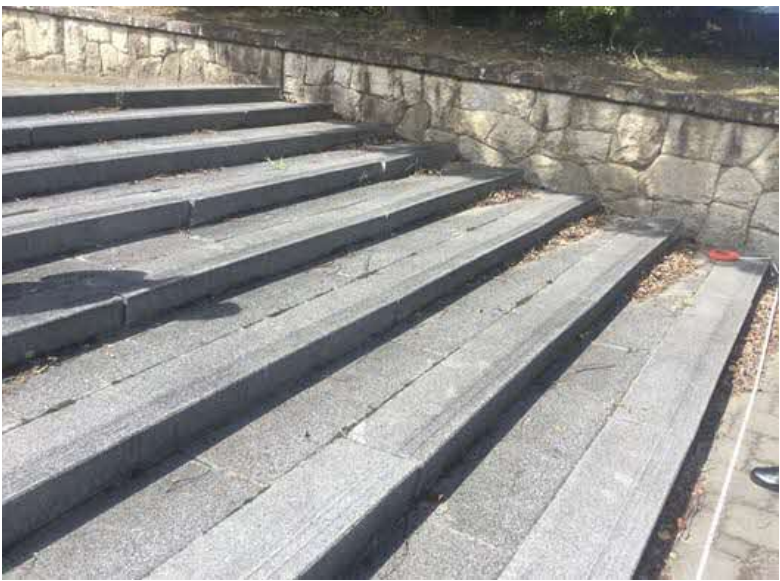
| 写真番号 | 写真 | コメント |
|---|---|---|
| エリア1-17<br>-6 | | <p>〈場所〉<br/>中央園路</p> <p>〈内容〉<br/>階段コンクリート既製品の割れ</p> <p>〈数量〉<br/>1-17-4に含む</p> <p>〈野帳番号<br/>(現場位置番号代用)〉<br/>76</p> |

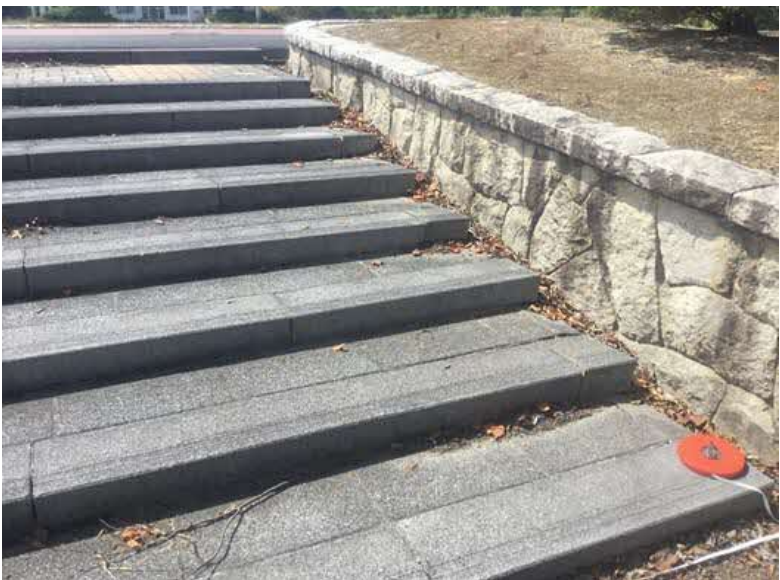
| 写真番号 | 写真 | コメント |
|---|---|---|
| エリア1-17<br>-7 | | <p>〈場所〉<br/>中央園路</p> <p>〈内容〉<br/>階段コンクリート既製品の割れ</p> <p>〈数量〉<br/>不陸 5m2<br/>踏板 2m</p> <p>〈野帳番号<br/>(現場位置番号代用)〉<br/>77</p> |

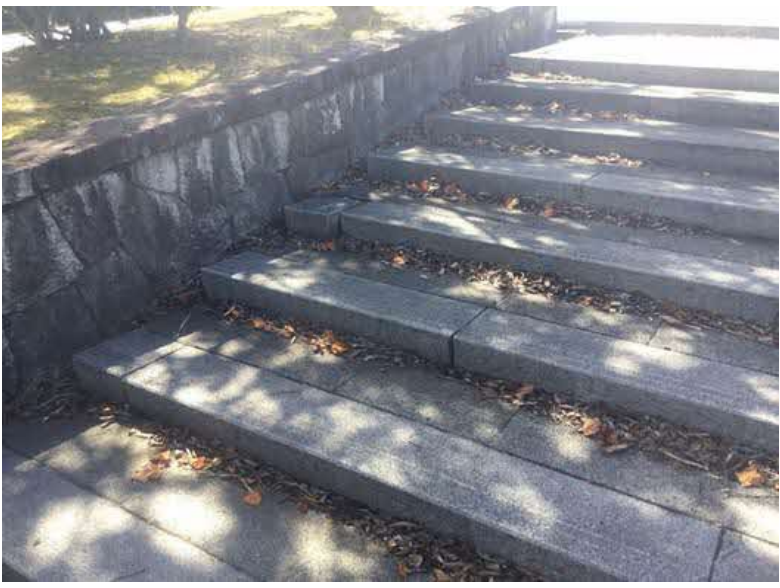
| 写真番号 | 写真 | コメント |
|---|---|---|
| エリア1-17<br>-8 | | <p>〈場所〉<br/>中央園路</p> <p>〈内容〉<br/>階段コンクリート既製品の割れ</p> <p>〈数量〉<br/>1-17-7に含む</p> <p>〈野帳番号<br/>(現場位置番号代用)〉<br/>77</p> |

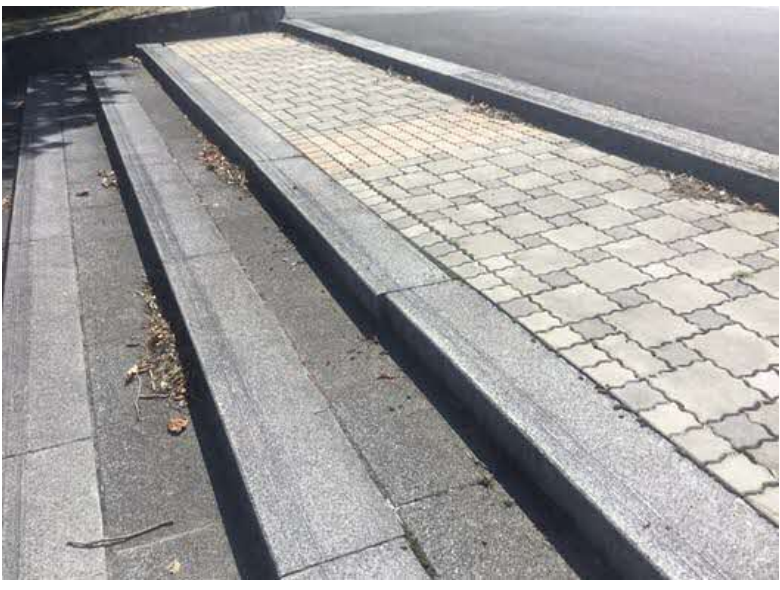
| 写真番号 | 写真 | コメント |
|---|---|---|
| エリア1-17<br>-9 | | <p>〈場所〉<br/>中央園路</p> <p>〈内容〉<br/>階段コンクリート既製品の割れ</p> <p>〈数量〉<br/>1-17-7に含む</p> <p>〈野帳番号<br/>(現場位置番号代用)〉<br/>77</p> |

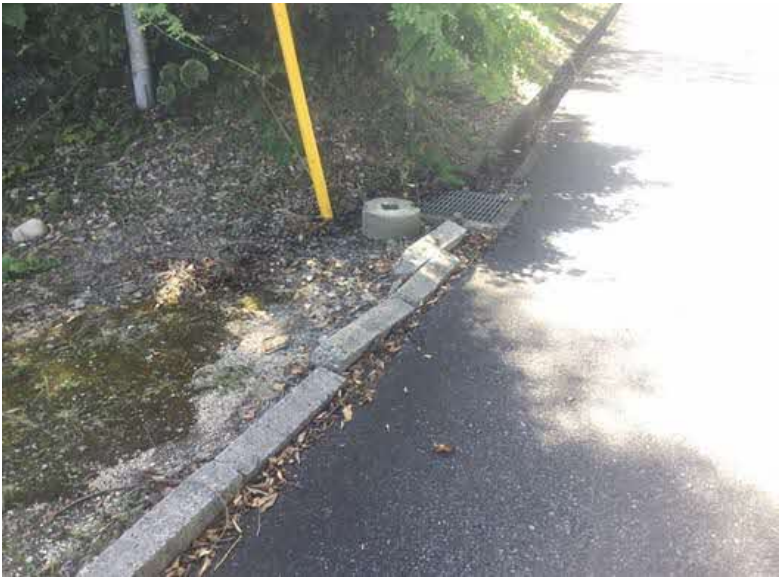
| 写真番号 | 写真 | コメント |
|---|---|---|
| エリア1-23 | | <p>〈場所〉<br/>中央園路車道</p> <p>〈内容〉<br/>縁石の壊れ</p> <p>〈数量〉<br/>3m</p> <p>〈野帳番号<br/>(現場位置番号代用)〉<br/>78</p> |

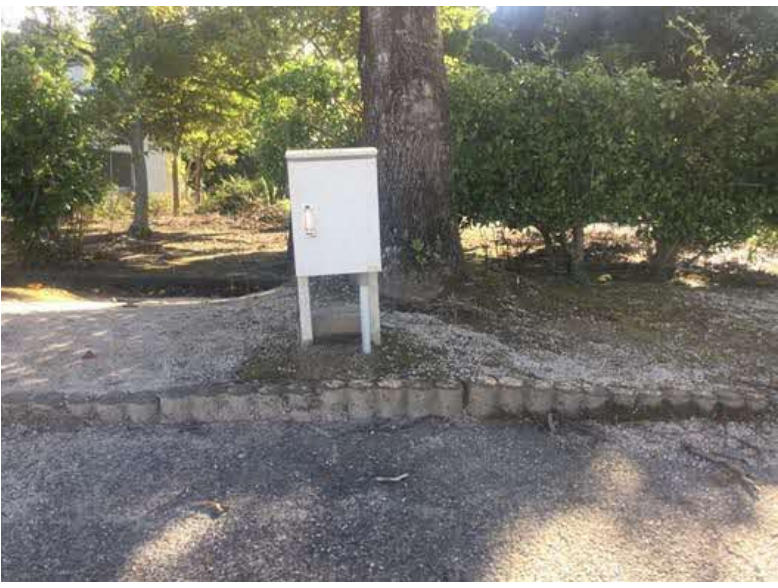
| 写真番号 | 写真 | コメント |
|---|---|---|
| エリア3-5 | | <p>〈場所〉<br/>多目的広場南西側</p> <p>〈内容〉<br/>電源箱の倒れ</p> <p>〈数量〉<br/>1台</p> <p>〈野帳番号<br/>(現場位置番号代用)〉<br/>34</p> |

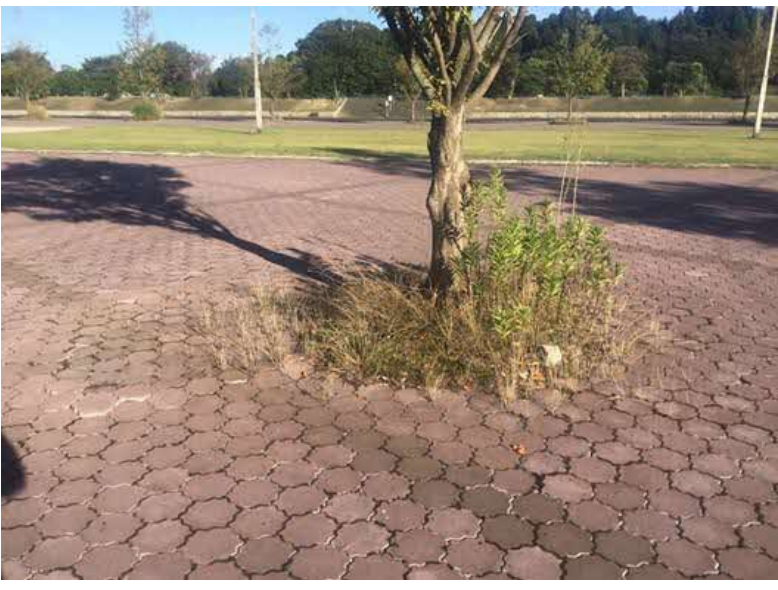
| 写真番号 | 写真 | コメント |
|---|---|---|
| エリア3-6<br>-1 | | <p>〈場所〉<br/>中央広場</p> <p>〈内容〉<br/>舗装ブロック材の樹木根による不陸</p> <p>〈数量〉<br/>126m2</p> <p>〈野帳番号<br/>(現場位置番号代用)〉<br/>43</p> |

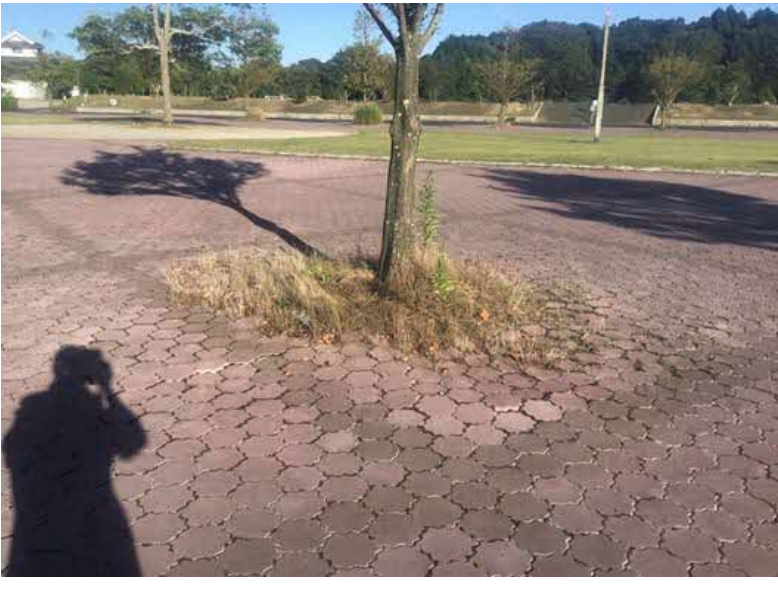
| 写真番号 | 写真 | コメント |
|---|---|---|
| エリア3-6<br>-2 | | <p>〈場所〉<br/>中央広場</p> <p>〈内容〉<br/>舗装ブロック材の樹木根による不陸</p> <p>〈数量〉<br/>9m2</p> <p>〈野帳番号<br/>(現場位置番号代用)〉<br/>43</p> |

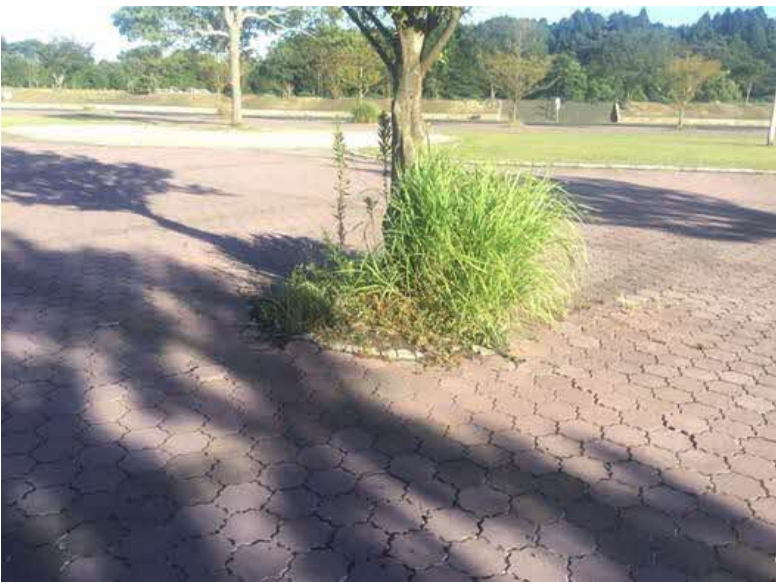
| 写真番号 | 写真 | コメント |
|---|---|---|
| エリア3-6<br>-3 | | <p>〈場所〉<br/>中央広場</p> <p>〈内容〉<br/>舗装ブロック材の樹木根による不陸</p> <p>〈数量〉<br/>9m2</p> <p>〈野帳番号<br/>(現場位置番号代用)〉<br/>43</p> |

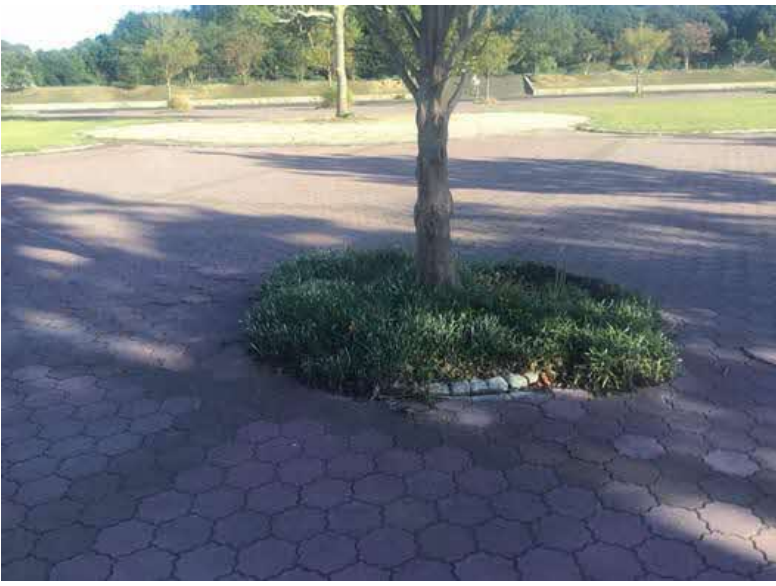
| 写真番号 | 写真 | コメント |
|---|---|---|
| エリア3-6<br>-4 | | <p>〈場所〉<br/>中央広場</p> <p>〈内容〉<br/>舗装ブロック材の樹木根による不陸</p> <p>〈数量〉<br/>9m2</p> <p>〈野帳番号<br/>(現場位置番号代用)〉<br/>43</p> |

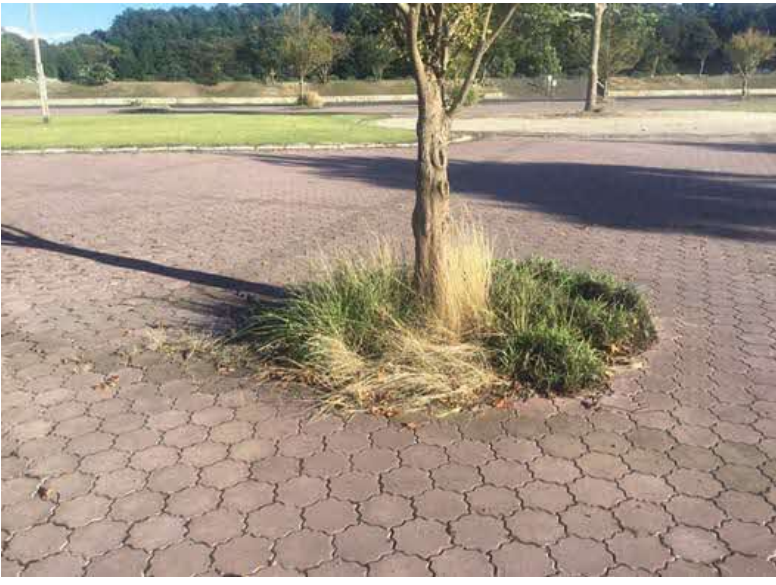
| 写真番号 | 写真 | コメント |
|---|---|---|
| エリア3-6<br>-5 | | <p>〈場所〉<br/>中央広場</p> <p>〈内容〉<br/>舗装ブロック材の樹木根による不陸</p> <p>〈数量〉<br/>9m2</p> <p>〈野帳番号<br/>(現場位置番号代用)〉<br/>43</p> |

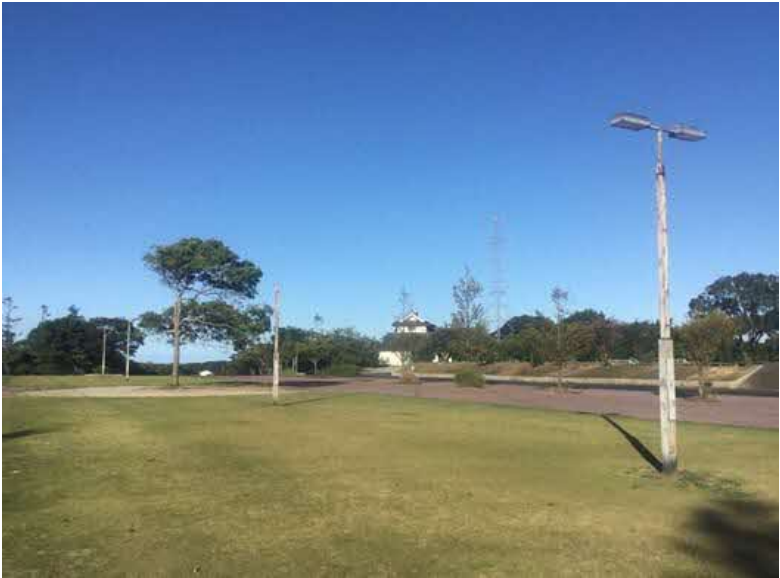
| 写真番号 | 写真 | コメント |
|---|---|---|
| エリア3-7 | | <p>〈場所〉<br/>中央広場</p> <p>〈内容〉<br/>照明ポールの発錆</p> <p>〈数量〉<br/>4本</p> <p>〈野帳番号<br/>(現場位置番号代用)〉<br/>42</p> |

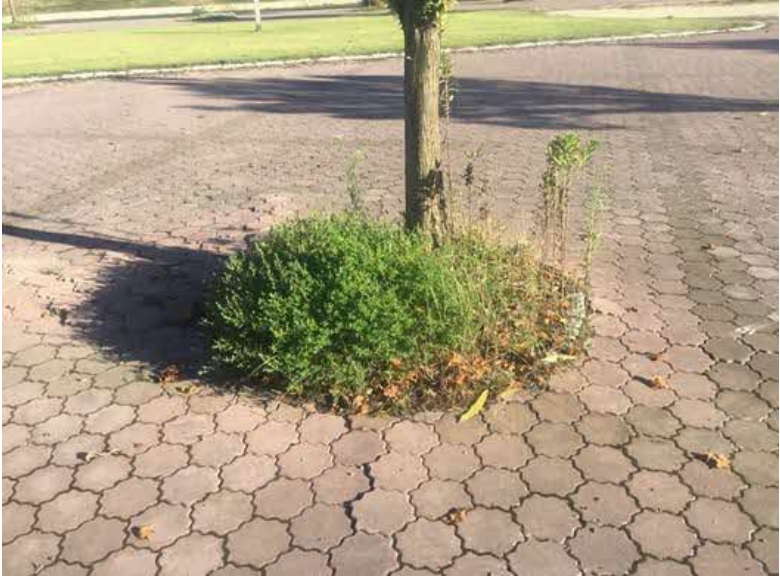
| 写真番号 | 写真 | コメント |
|---|---|---|
| エリア3-9-1 | | <p>〈場所〉<br/>中央広場</p> <p>〈内容〉<br/>舗装ブロック材の樹木根による不陸</p> <p>〈数量〉<br/>9-</p> <p>〈野帳番号<br/>(現場位置番号代用)〉<br/>43</p> |

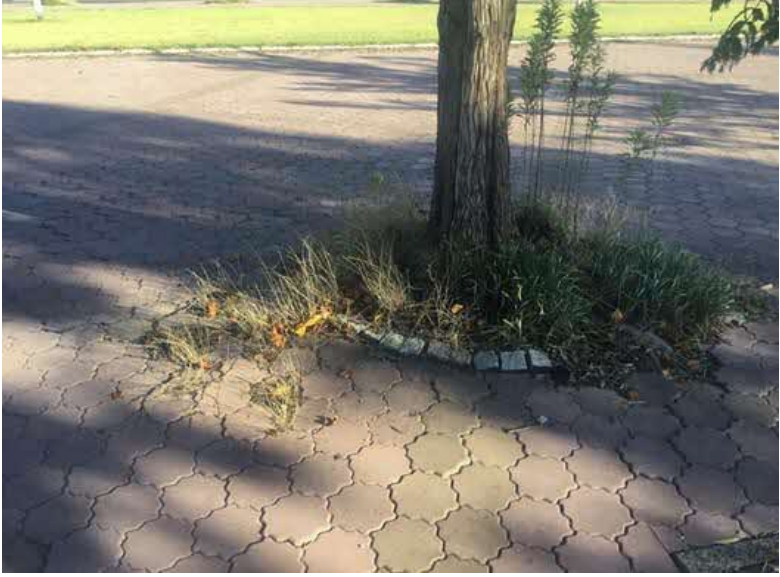
| 写真番号 | 写真 | コメント |
|---|---|---|
| エリア3-9-2 | | <p>〈場所〉<br/>中央広場</p> <p>〈内容〉<br/>舗装ブロック材の樹木根による不陸</p> <p>〈数量〉<br/>9-</p> <p>〈野帳番号<br/>(現場位置番号代用)〉<br/>43</p> |

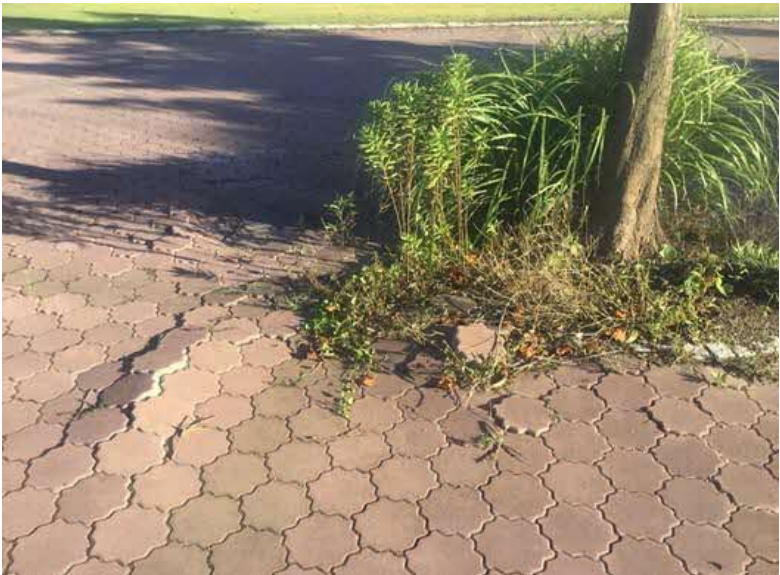
| 写真番号 | 写真 | コメント |
|---|---|---|
| エリア3-9<br>-3 | | <p>〈場所〉<br/>中央広場</p> <p>〈内容〉<br/>舗装ブロック材の樹木根による不陸</p> <p>〈数量〉<br/>9-</p> <p>〈野帳番号<br/>(現場位置番号代用)〉<br/>43</p> |

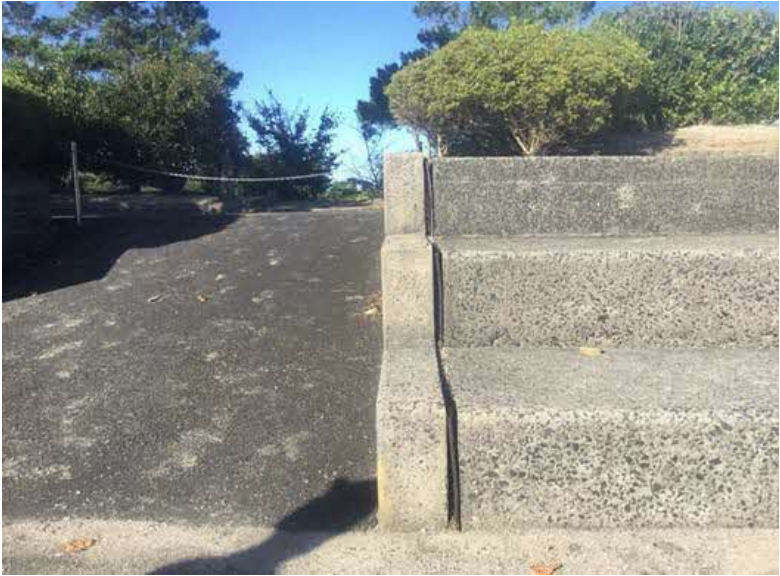
| 写真番号 | 写真 | コメント |
|---|---|---|
| エリア3-14 | | <p>〈場所〉<br/>多目的広場</p> <p>〈内容〉<br/>コンクリート擁壁の傾斜</p> <p>〈数量〉<br/>5m2</p> <p>〈野帳番号<br/>(現場位置番号代用)〉<br/>35</p> |

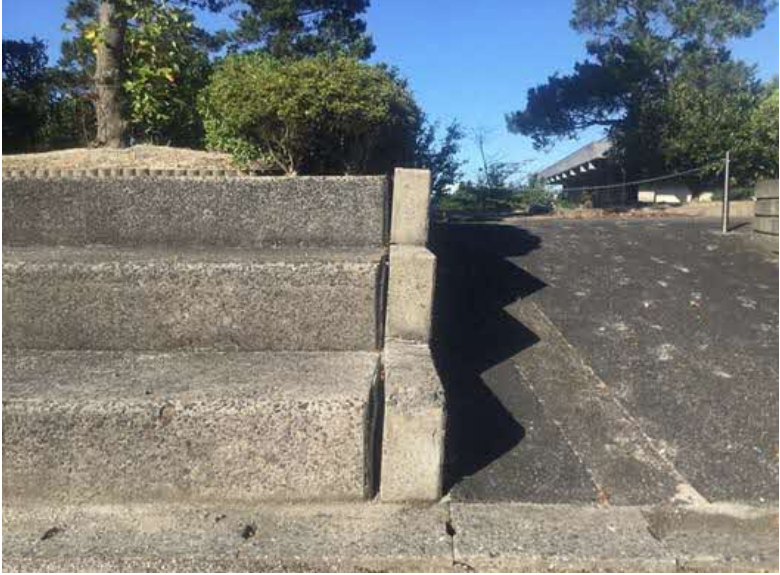
| 写真番号 | 写真 | コメント |
|---|---|---|
| エリア3-15 | | <p>〈場所〉<br/>多目的広場</p> <p>〈内容〉<br/>コンクリート擁壁の傾斜</p> <p>〈数量〉<br/>3-14に含む-</p> <p>〈野帳番号<br/>(現場位置番号代用)〉<br/>35</p> |

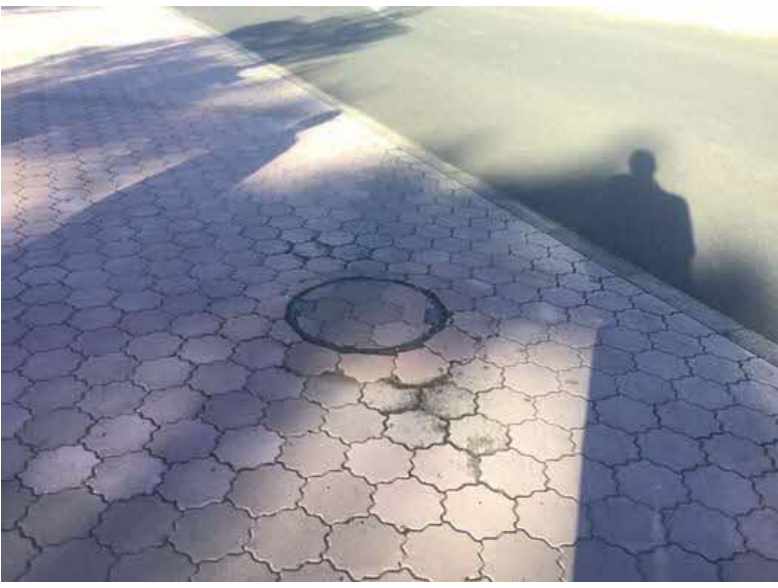
| 写真番号 | 写真 | コメント |
|---|---|---|
| エリア3-26<br>-2 | | <p>〈場所〉<br/>中央広場</p> <p>〈内容〉<br/>舗装ブロック材の沈下</p> <p>〈数量〉<br/>17m2</p> <p>〈野帳番号<br/>(現場位置番号代用)〉<br/>44</p> |

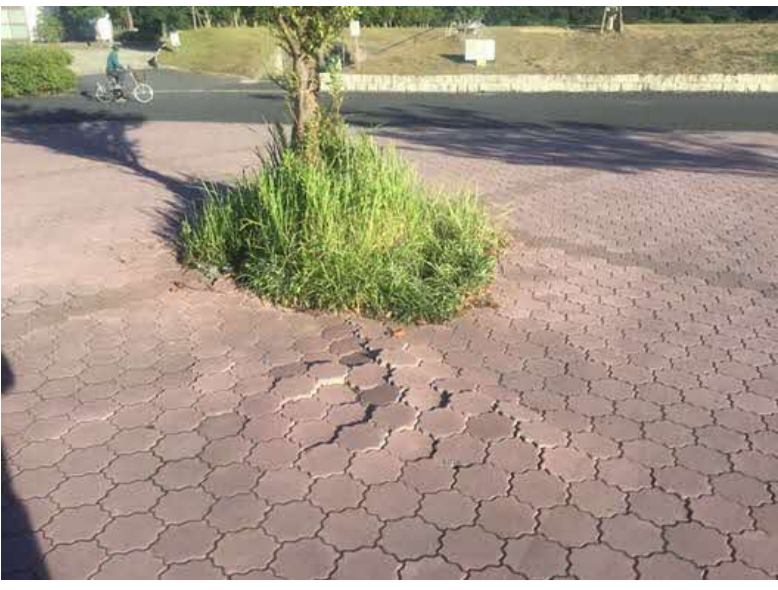
| 写真番号 | 写真 | コメント |
|---|---|---|
| エリア3-27<br>-1 | | <p>〈場所〉<br/>中央広場</p> <p>〈内容〉<br/>舗装ブロック材の樹木根による不陸</p> <p>〈数量〉<br/>9-</p> <p>〈野帳番号<br/>(現場位置番号代用)〉<br/>43</p> |

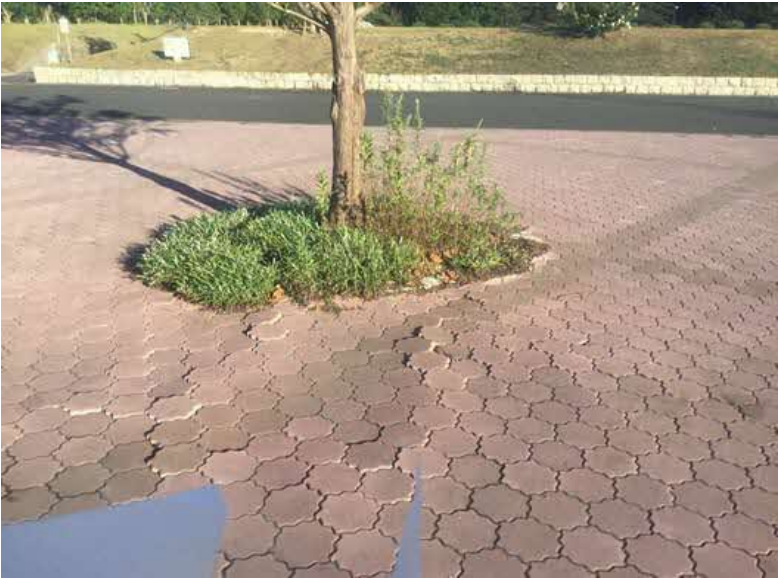
| 写真番号 | 写真 | コメント |
|---|---|---|
| エリア3-27<br>-2 | | <p>〈場所〉<br/>中央広場</p> <p>〈内容〉<br/>舗装ブロック材の樹木根による不陸</p> <p>〈数量〉<br/>9-</p> <p>〈野帳番号<br/>(現場位置番号代用)〉<br/>43</p> |

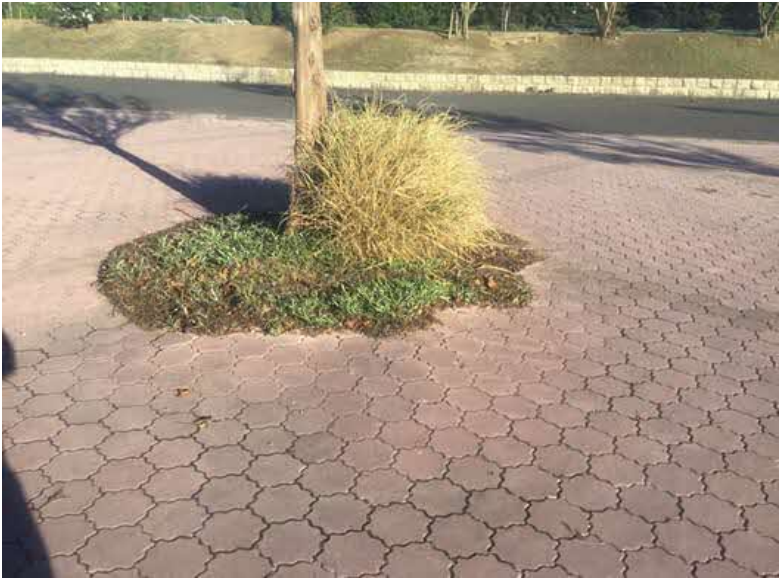
| 写真番号 | 写真 | コメント |
|---|---|---|
| エリア3-27<br>-3 | | <p>〈場所〉<br/>中央広場</p> <p>〈内容〉<br/>舗装ブロック材の樹木根による不陸</p> <p>〈数量〉<br/>9-</p> <p>〈野帳番号<br/>(現場位置番号代用)〉<br/>43</p> |
