不具合調査シート

| 不具合調査(体育館・中央園路 エリア1) | | 調査日 2020年7月3日 |

## 東伯総合公園

2020年9月14, 15日

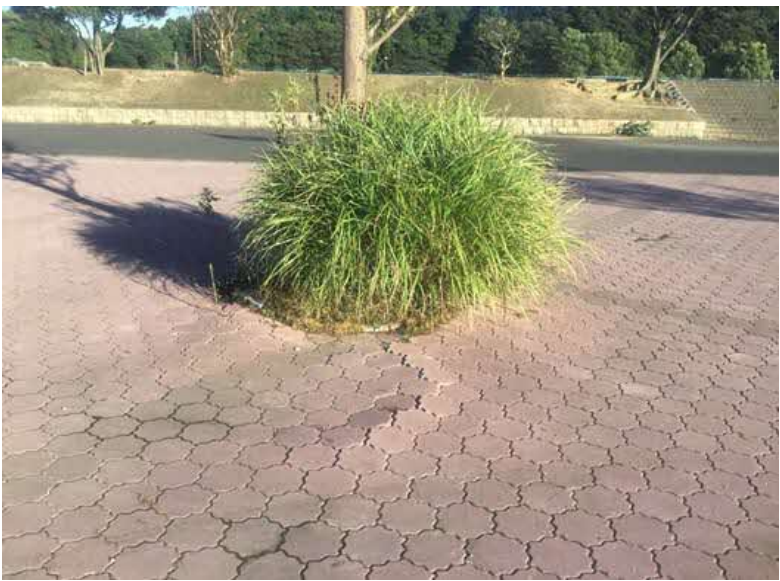
| 写真番号 | 写真 | コメント |
|---|---|---|
| エリア3-27<br>-4 | | <p>〈場所〉<br/>中央広場</p> <p>〈内容〉<br/>舗装ブロック材の樹木根による不陸</p> <p>〈数量〉<br/>9-</p> <p>〈野帳番号<br/>(現場位置番号代用)〉<br/>43</p> |

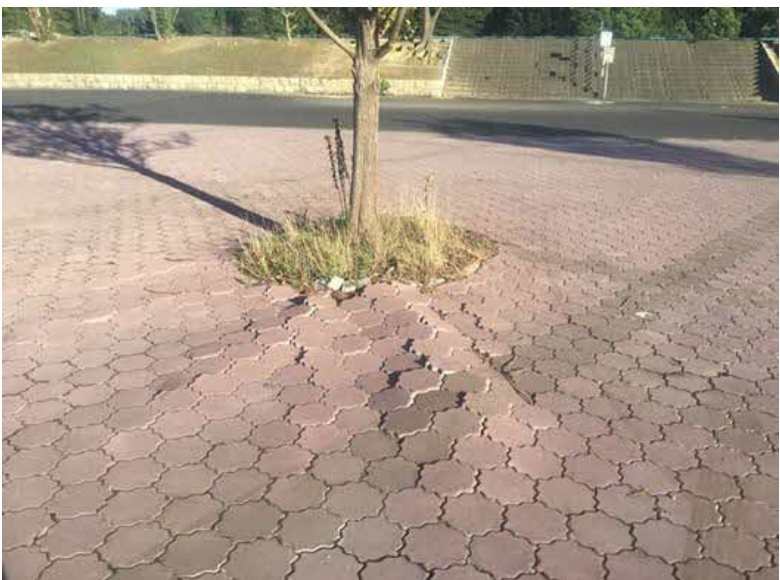
| 写真番号 | 写真 | コメント |
|---|---|---|
| エリア3-27<br>-5 | | <p>〈場所〉<br/>中央広場</p> <p>〈内容〉<br/>舗装ブロック材の樹木根による不陸</p> <p>〈数量〉<br/>9-</p> <p>〈野帳番号<br/>(現場位置番号代用)〉<br/>43</p> |

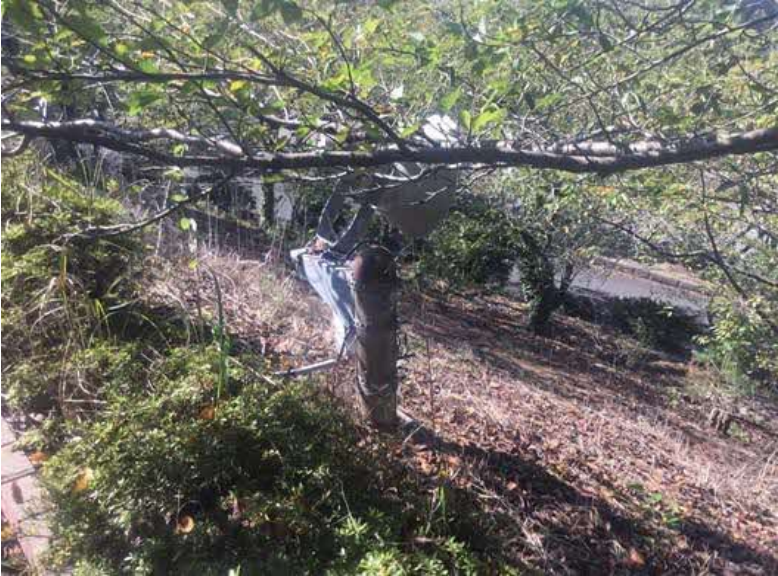
| 写真番号 | 写真 | コメント |
|---|---|---|
| エリア5-6<br>-1 | | <p>〈場所〉<br/>平岩記念会館</p> <p>〈内容〉<br/>構内灯ポールの錆</p> <p>〈数量〉<br/>2本</p> <p>〈野帳番号<br/>(現場位置番号代用)〉<br/>94</p> |

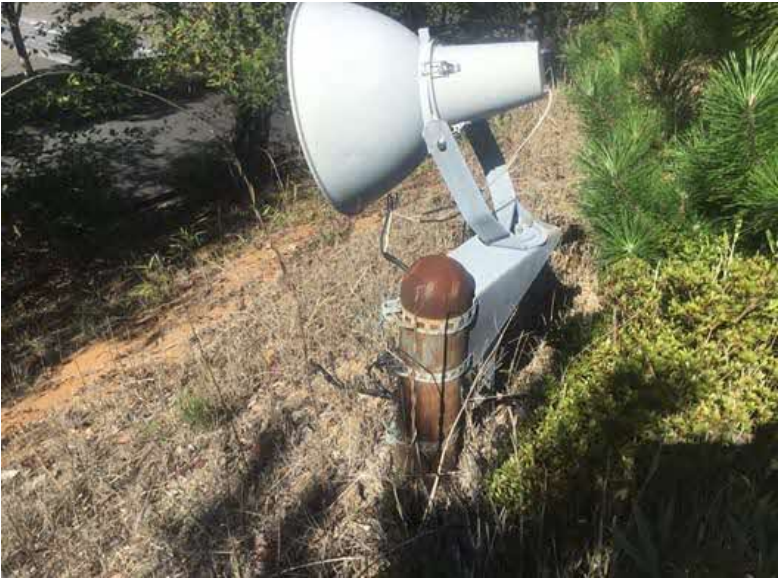
| 写真番号 | 写真 | コメント |
|---|---|---|
| エリア5-6<br>-2 | | <p>〈場所〉<br/>平岩記念会館</p> <p>〈内容〉<br/>構内灯ポールの錆</p> <p>〈数量〉<br/>2本</p> <p>〈野帳番号<br/>(現場位置番号代用)〉<br/>94</p> |

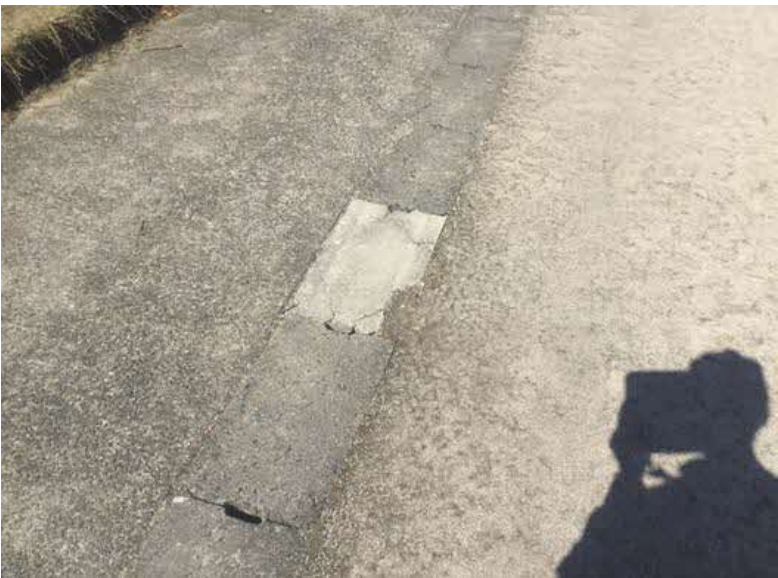
| 写真番号 | 写真 | コメント |
|---|---|---|
| エリア5-9 | | <p>〈場所〉<br/>サッカー場西面</p> <p>〈内容〉<br/>側溝コンクリート蓋の割れ</p> <p>〈数量〉<br/>1枚</p> <p>〈野帳番号<br/>(現場位置番号代用)〉<br/>92</p> |

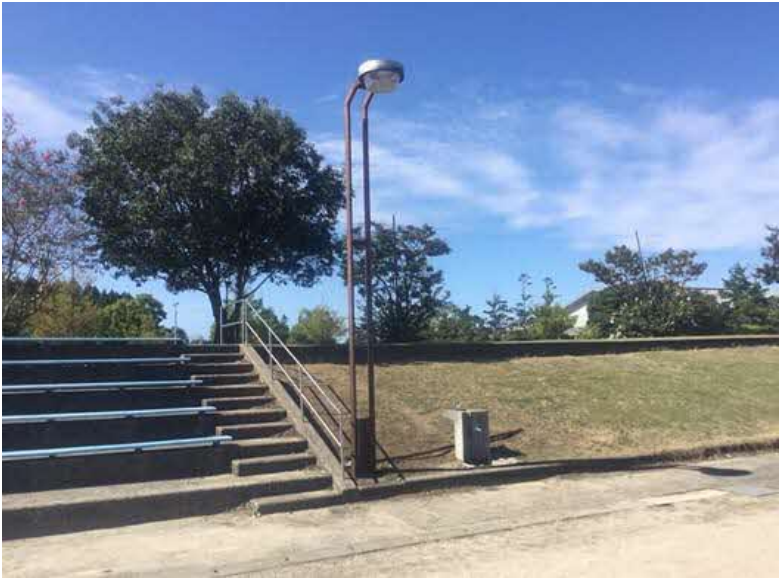
| 写真番号 | 写真 | コメント |
|---|---|---|
| エリア5-10<br>-1 | | <p>〈場所〉<br/>サッカー場西面</p> <p>〈内容〉<br/>外灯ポールの発錆</p> <p>〈数量〉<br/>2本</p> <p>〈野帳番号<br/>(現場位置番号代用)〉<br/>90</p> |

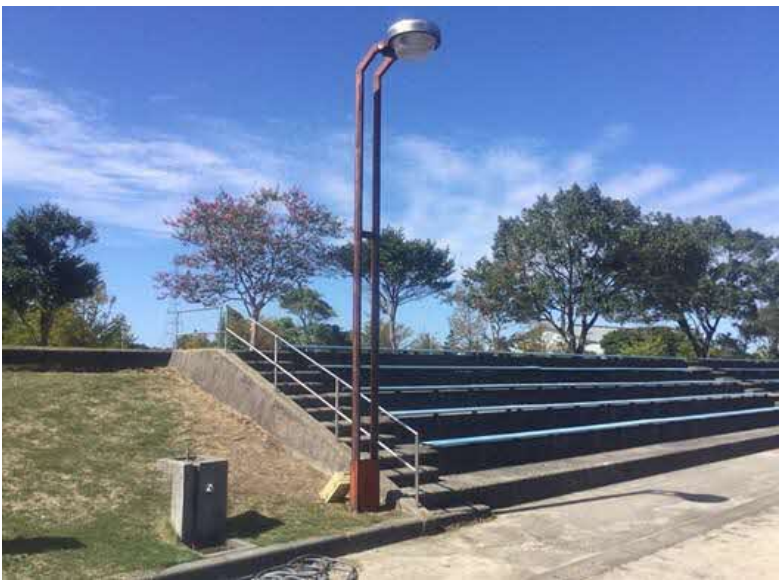
| 写真番号 | 写真 | コメント |
|---|---|---|
| エリア5-10<br>-2 | | <p>〈場所〉<br/>サッカー場西面</p> <p>〈内容〉<br/>外灯ポールの発錆</p> <p>〈数量〉<br/>2本</p> <p>〈野帳番号<br/>(現場位置番号代用)〉<br/>90</p> |

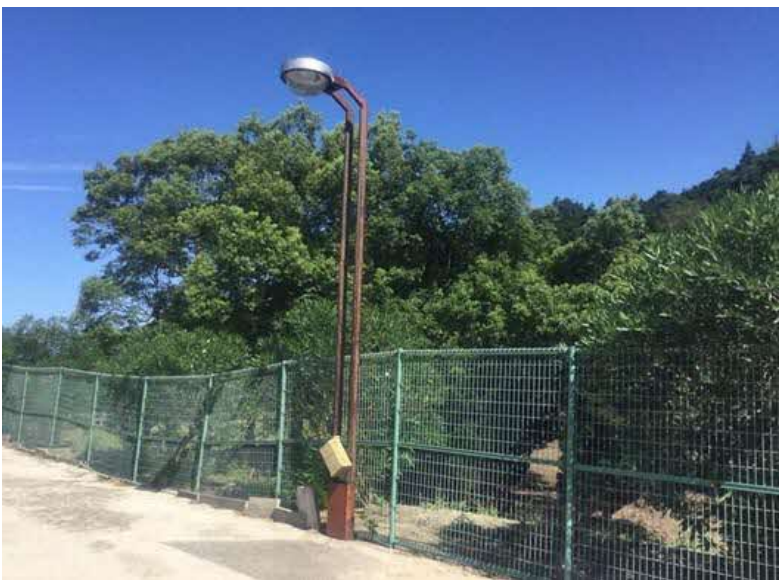
| 写真番号 | 写真 | コメント |
|---|---|---|
| エリア5-12<br>-1 | | <p>〈場所〉<br/>サッカー場東面</p> <p>〈内容〉<br/>外灯ポールの発錆</p> <p>〈数量〉<br/>2本</p> <p>〈野帳番号<br/>(現場位置番号代用)〉<br/>89</p> |

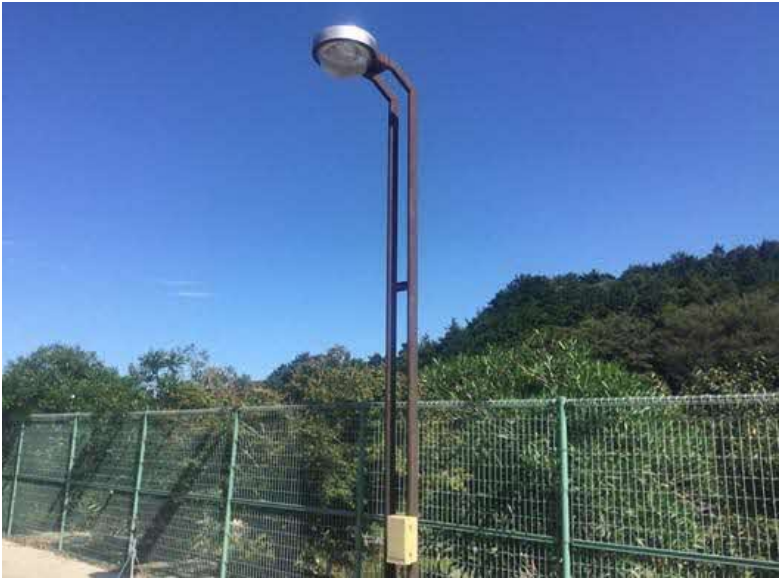
| 写真番号 | 写真 | コメント |
|---|---|---|
| エリア5-12<br>-2 | | <p>〈場所〉<br/>サッカー場東面</p> <p>〈内容〉<br/>外灯ポールの発錆</p> <p>〈数量〉<br/>2本</p> <p>〈野帳番号<br/>(現場位置番号代用)〉<br/>89</p> |

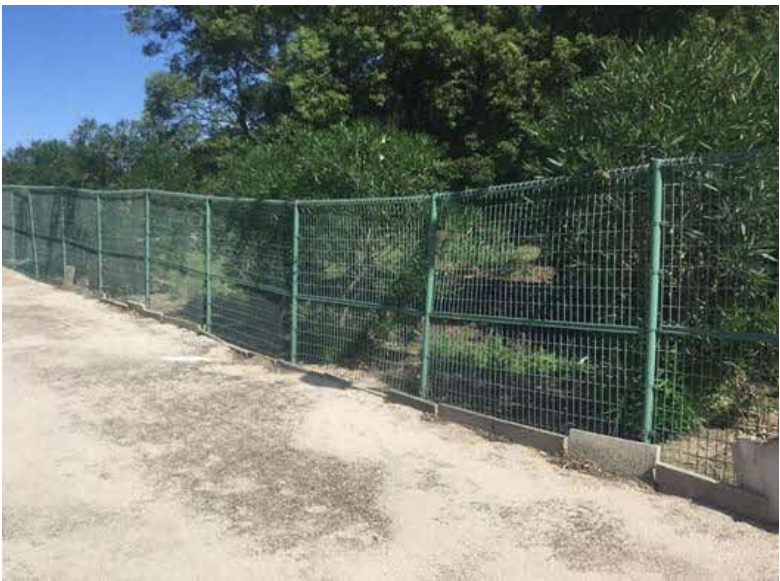
| 写真番号 | 写真 | コメント |
|---|---|---|
| エリア5-13<br>-1 | | <p>〈場所〉<br/>サッカー場東面</p> <p>〈内容〉<br/>ネットフェンスのたわみ</p> <p>〈数量〉<br/>34m</p> <p>〈野帳番号<br/>(現場位置番号代用)〉<br/>88</p> |

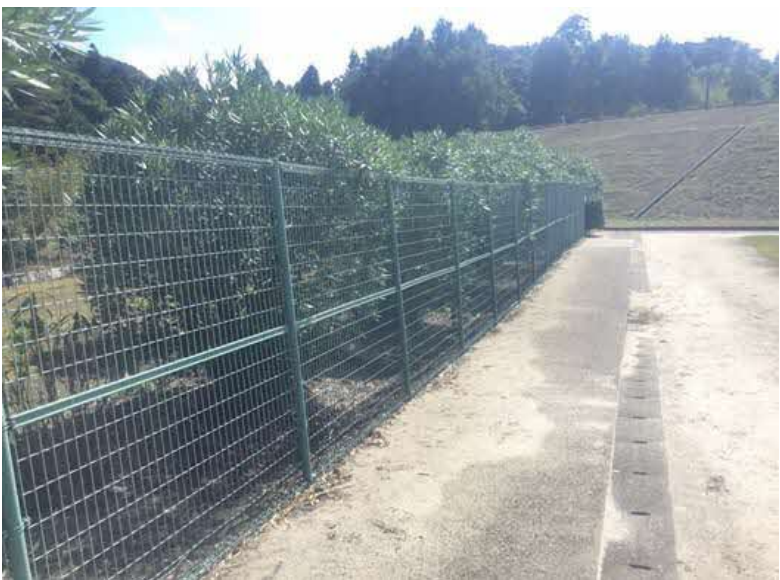
| 写真番号 | 写真 | コメント |
|---|---|---|
| エリア5-13<br>-2 | | <p>〈場所〉<br/>サッカー場東面</p> <p>〈内容〉<br/>ネットフェンスのたわみ</p> <p>〈数量〉<br/>34m</p> <p>〈野帳番号<br/>(現場位置番号代用)〉<br/>88</p> |

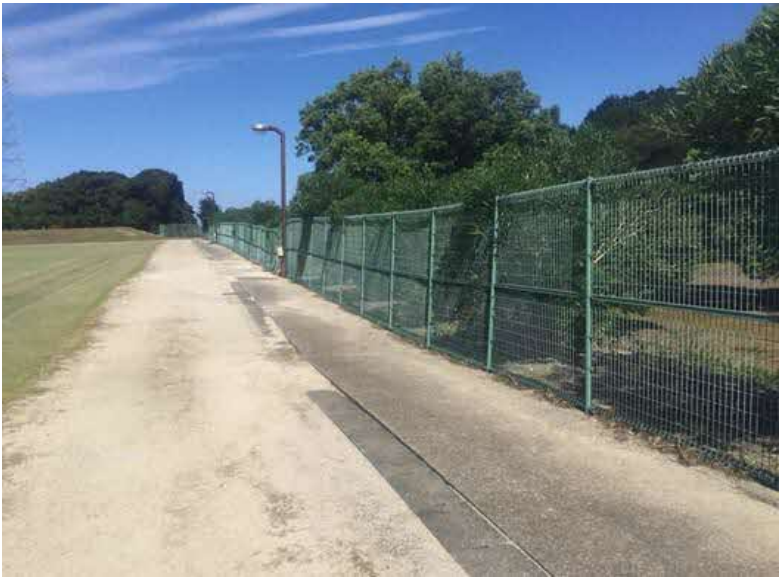
| 写真番号 | 写真 | コメント |
|---|---|---|
| エリア5-14<br>-1 | | <p>〈場所〉<br/>サッカー場東面</p> <p>〈内容〉<br/>舗装部分の沈下</p> <p>〈数量〉<br/>51m<sup>2</sup></p> <p>〈野帳番号<br/>(現場位置番号代用)〉<br/>87</p> |

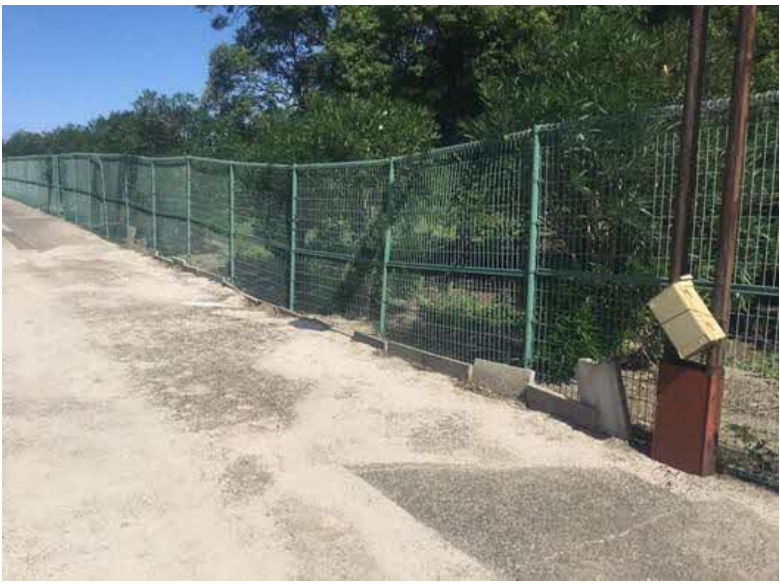
| 写真番号 | 写真 | コメント |
|---|---|---|
| エリア5-14<br>-2 | | <p>〈場所〉<br/>サッカー場東面</p> <p>〈内容〉<br/>舗装部分の沈下</p> <p>〈数量〉<br/>51m<sup>2</sup></p> <p>〈野帳番号<br/>(現場位置番号代用)〉<br/>87</p> |

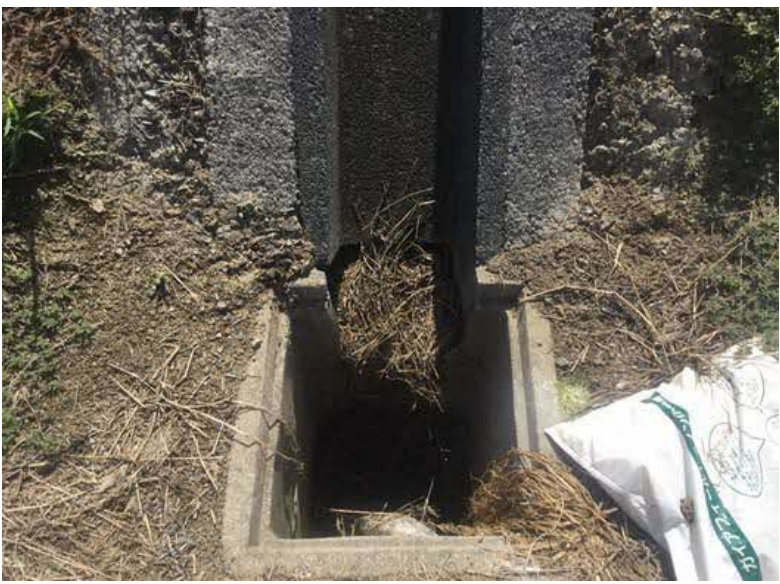
| 写真番号 | 写真 | コメント |
|---|---|---|
| エリア5-16 | | <p>〈場所〉<br/>サッカー場南面</p> <p>〈内容〉<br/>のり面側溝の底落ち</p> <p>〈数量〉<br/>1箇所</p> <p>〈野帳番号<br/>(現場位置番号代用)〉<br/>86</p> |

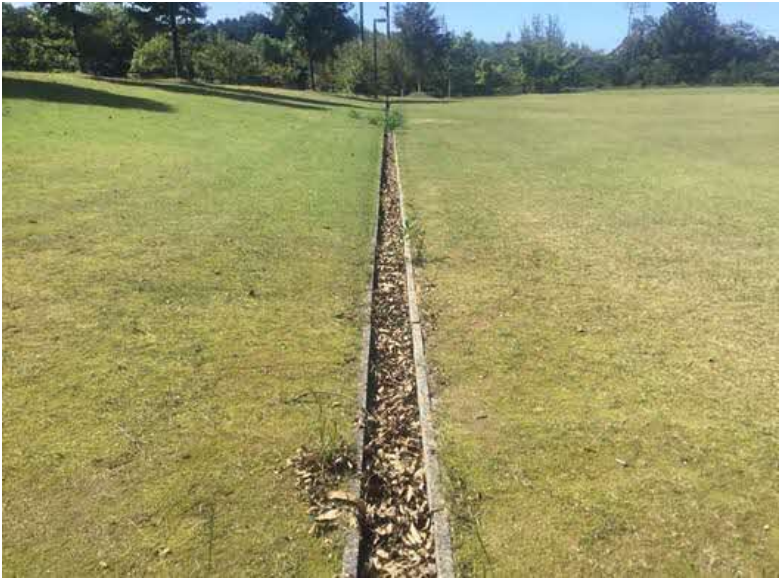
| 写真番号 | 写真 | コメント |
|---|---|---|
| エリア5-21<br>-1 | | <p>〈場所〉<br/>サッカー場南側広場</p> <p>〈内容〉<br/>西側側溝の落ち葉堆積</p> <p>〈数量〉<br/>53m</p> <p>〈野帳番号<br/>(現場位置番号代用)〉<br/>85</p> |

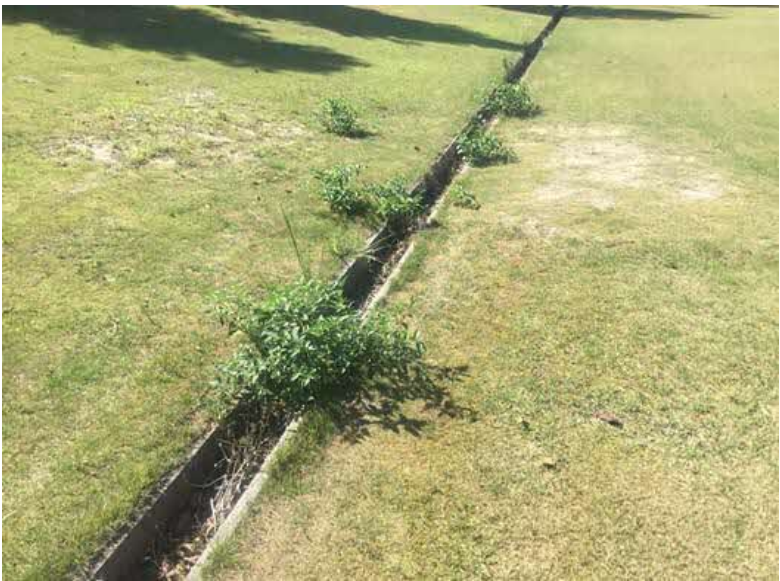
| 写真番号 | 写真 | コメント |
|---|---|---|
| エリア5-21<br>-2 | | <p>〈場所〉<br/>サッカー場南側広場</p> <p>〈内容〉<br/>西側側溝の落ち葉堆積</p> <p>〈数量〉<br/>53m</p> <p>〈野帳番号<br/>(現場位置番号代用)〉<br/>85</p> |

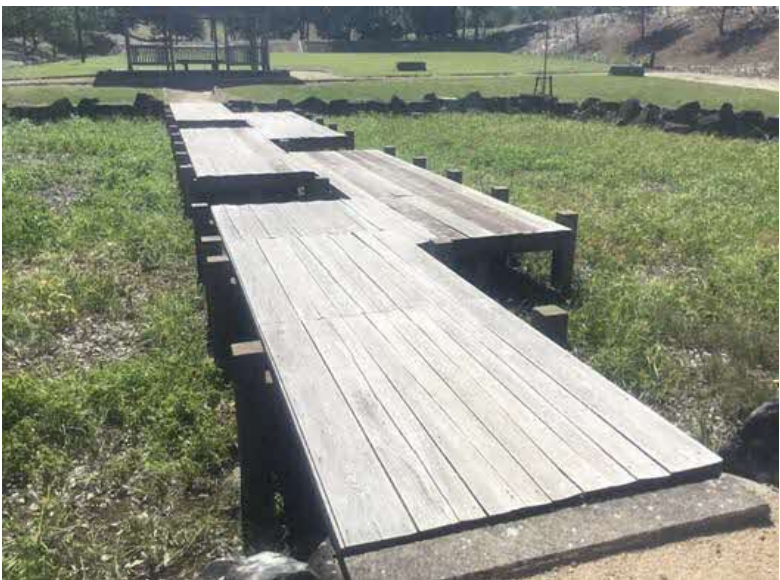
| 写真番号 | 写真 | コメント |
|---|---|---|
| エリア5-31<br>-1 | | <p>〈場所〉<br/>憩の森</p> <p>〈内容〉<br/>池棧橋床板の反りと釘頭の突出</p> <p>〈数量〉<br/>64m2</p> <p>〈野帳番号<br/>(現場位置番号代用)〉<br/>82</p> |

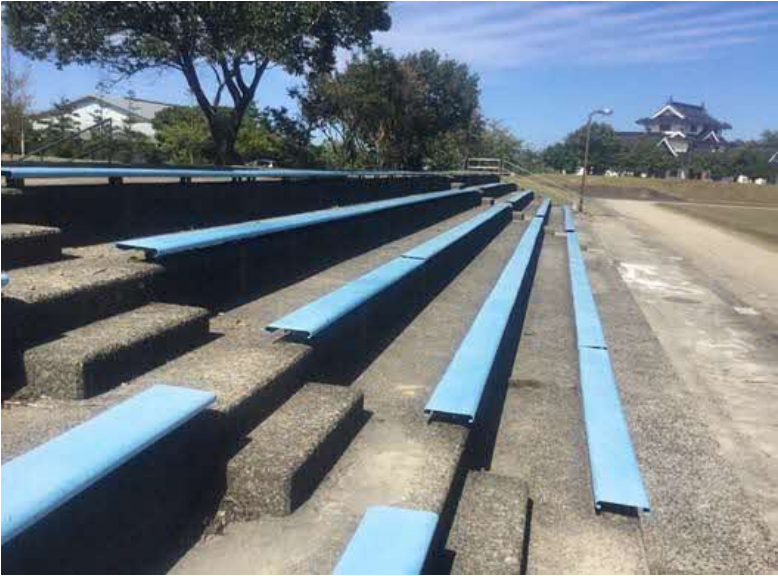
| 写真番号 | 写真 | コメント |
|---|---|---|
| エリア5-39<br>-1 | | <p>〈場所〉<br/>サッカー場</p> <p>〈内容〉<br/>座席塩ビ材の割れ</p> <p>〈数量〉<br/>1式</p> <p>〈野帳番号<br/>(現場位置番号代用)〉<br/>91</p> |

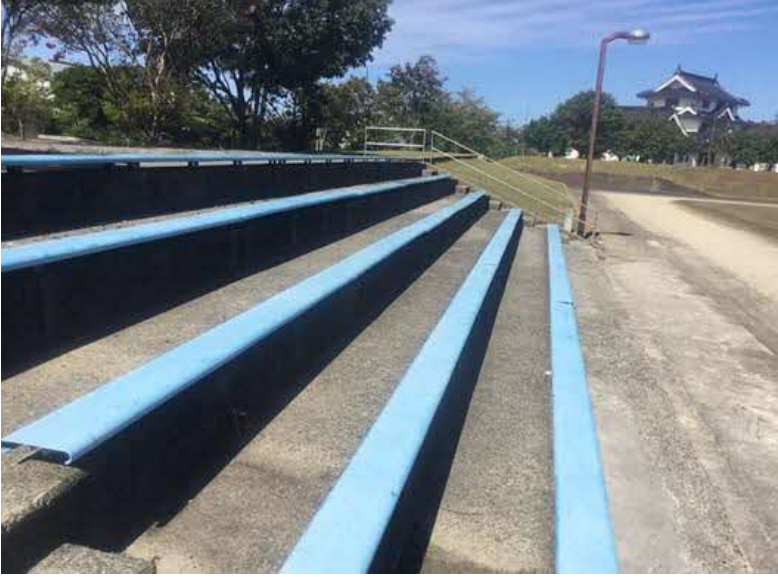
| 写真番号 | 写真 | コメント |
|---|---|---|
| エリア5-39<br>-2 | | <p>〈場所〉<br/>サッカー場</p> <p>〈内容〉<br/>座席塩ビ材の割れ</p> <p>〈数量〉<br/>1式</p> <p>〈野帳番号<br/>(現場位置番号代用)〉<br/>91</p> |

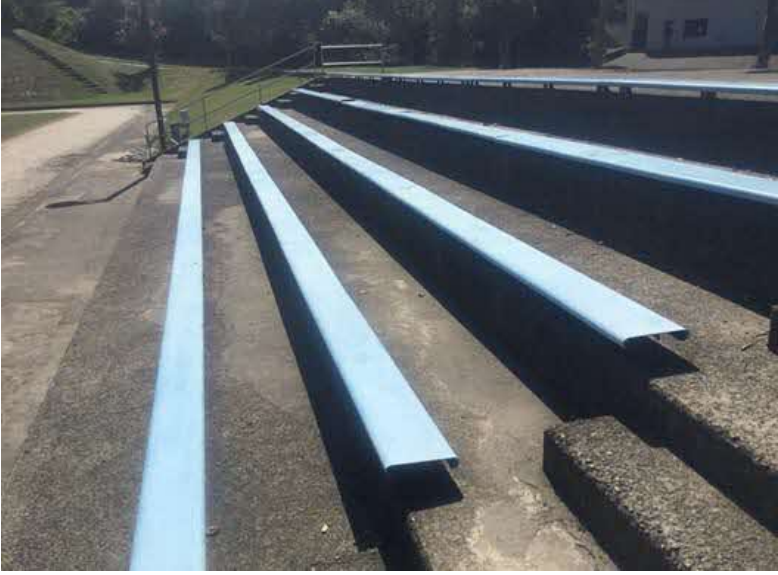
| 写真番号 | 写真 | コメント |
|---|---|---|
| エリア5-39<br>-3 | | <p>〈場所〉<br/>サッカー場</p> <p>〈内容〉<br/>座席塩ビ材の割れ</p> <p>〈数量〉<br/>1式</p> <p>〈野帳番号<br/>(現場位置番号代用)〉<br/>91</p> |

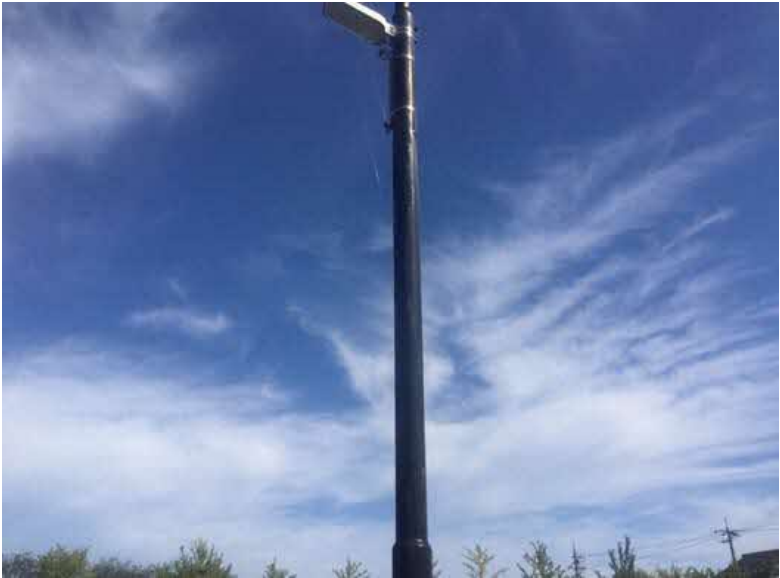
| 写真番号 | 写真 | コメント |
|---|---|---|
| エリア6-2 | | <p>〈場所〉<br/>北側駐車場</p> <p>〈内容〉<br/>照明ポールの発錆</p> <p>〈数量〉<br/>1本</p> <p>〈野帳番号<br/>(現場位置番号代用)〉<br/>51</p> |

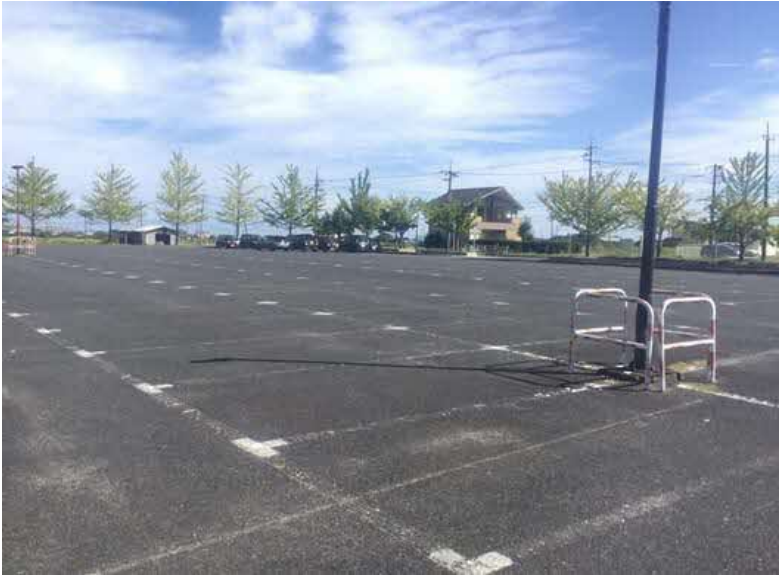
| 写真番号 | 写真 | コメント |
|---|---|---|
| エリア6-3<br>-1 | | <p>〈場所〉<br/>北側駐車場</p> <p>〈内容〉<br/>駐車ラインの摩耗</p> <p>〈数量〉<br/>1205m</p> <p>〈野帳番号<br/>(現場位置番号代用)〉<br/>54</p> |

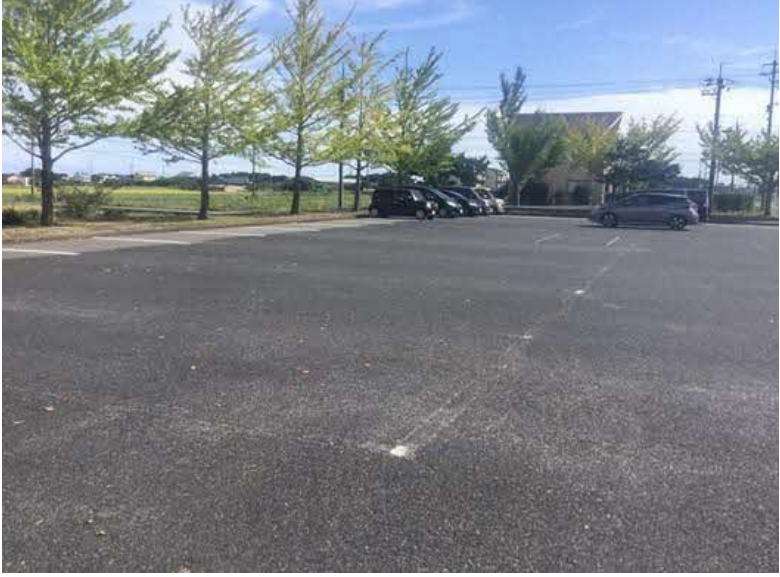
| 写真番号 | 写真 | コメント |
|---|---|---|
| エリア6-3<br>-2 | | <p>〈場所〉<br/>北側駐車場</p> <p>〈内容〉<br/>駐車ラインの摩耗</p> <p>〈数量〉<br/>1205m</p> <p>〈野帳番号<br/>(現場位置番号代用)〉<br/>54</p> |

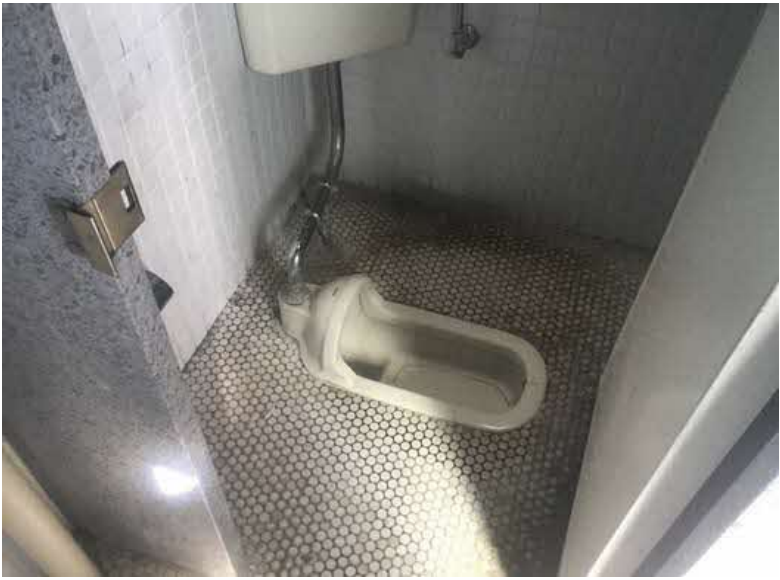
| 写真番号 | 写真 | コメント |
|---|---|---|
| エリア6-10<br>-1 | | <p>〈場所〉<br/>北側駐車場トイレ</p> <p>〈内容〉<br/>便器の汚れ</p> <p>〈数量〉<br/>1式</p> <p>〈野帳番号<br/>(現場位置番号代用)〉<br/>62</p> |

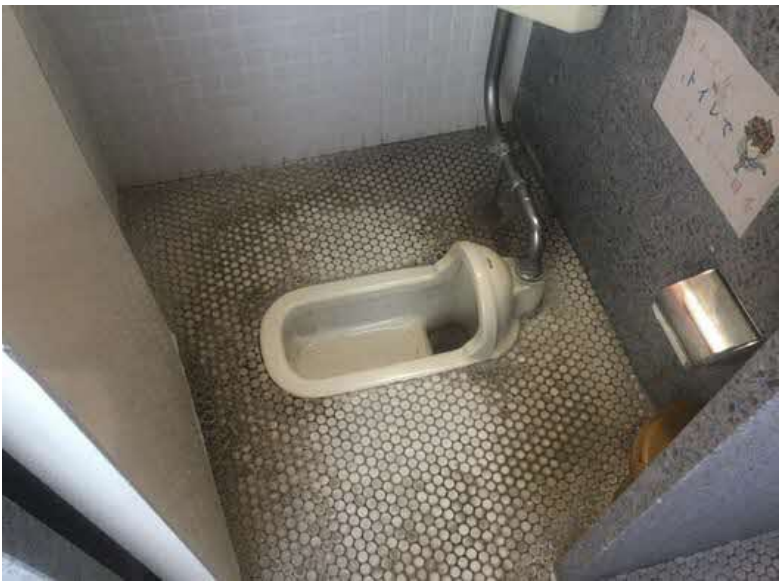
| 写真番号 | 写真 | コメント |
|---|---|---|
| エリア6-10<br>-2 | | <p>〈場所〉<br/>北側駐車場トイレ</p> <p>〈内容〉<br/>便器の汚れ</p> <p>〈数量〉<br/>1式</p> <p>〈野帳番号<br/>(現場位置番号代用)〉<br/>62</p> |

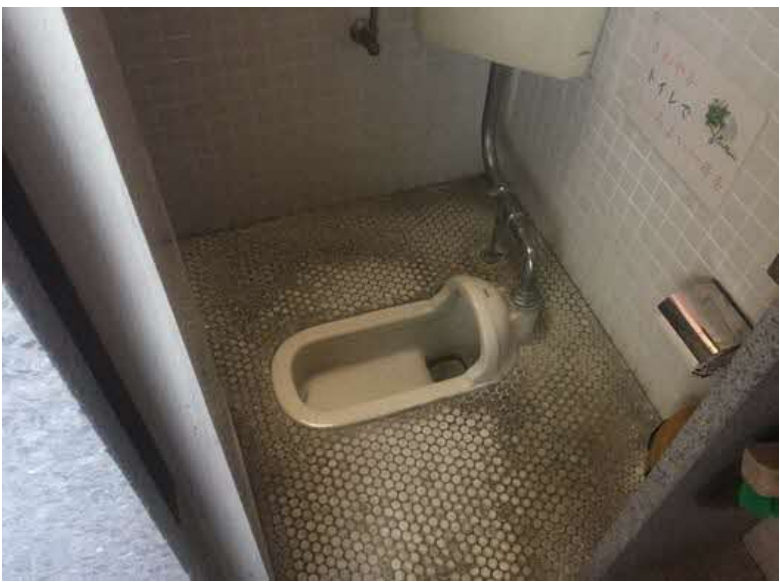
| 写真番号 | 写真 | コメント |
|---|---|---|
| エリア6-10<br>-3 | | <p>〈場所〉<br/>北側駐車場トイレ</p> <p>〈内容〉<br/>便器の汚れ</p> <p>〈数量〉<br/>1式</p> <p>〈野帳番号<br/>(現場位置番号代用)〉<br/>62</p> |

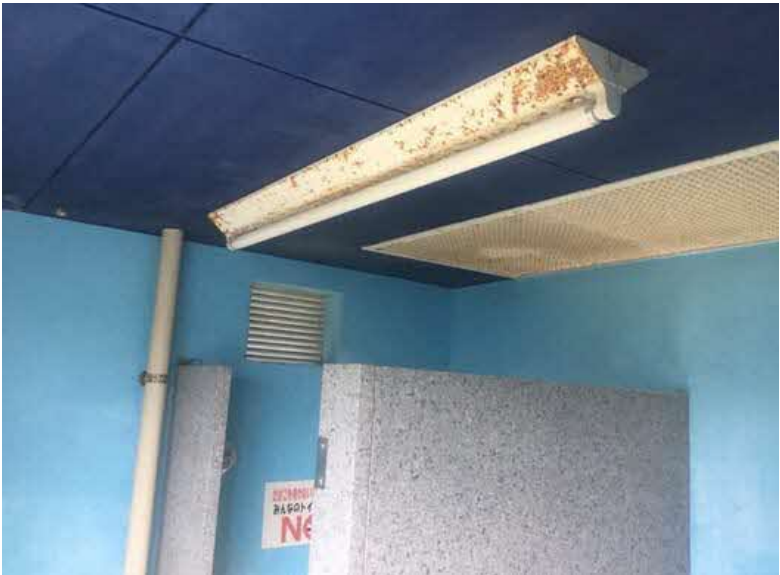
| 写真番号 | 写真 | コメント |
|---|---|---|
| エリア6-11 | | <p>〈場所〉<br/>北側駐車場トイレ</p> <p>〈内容〉<br/>照明器具の発錆</p> <p>〈数量〉<br/>1台</p> <p>〈野帳番号<br/>(現場位置番号代用)〉<br/>63</p> |

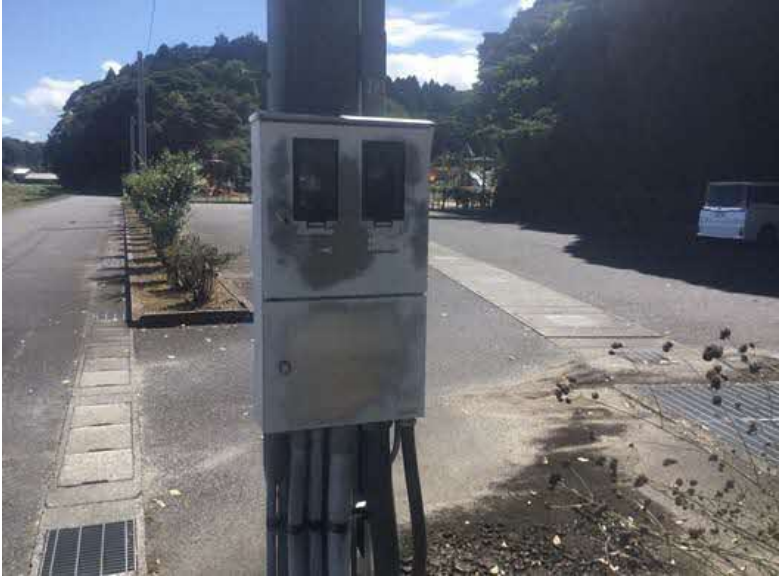
| 写真番号 | 写真 | コメント |
|---|---|---|
| エリア6-12 | | <p>〈場所〉<br/>南側駐車場</p> <p>〈内容〉<br/>分電盤塗装の摩耗</p> <p>〈数量〉<br/>2m2</p> <p>〈野帳番号<br/>(現場位置番号代用)〉<br/>79</p> |

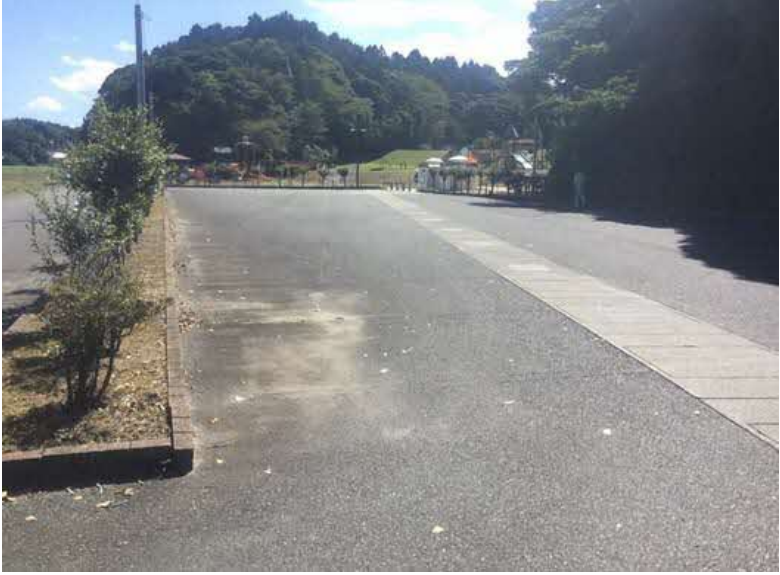
| 写真番号 | 写真 | コメント |
|---|---|---|
| エリア6-13 | | <p>〈場所〉<br/>南側駐車場</p> <p>〈内容〉<br/>駐車ラインの摩耗</p> <p>〈数量〉<br/>386m</p> <p>〈野帳番号<br/>(現場位置番号代用)〉<br/>81</p> |

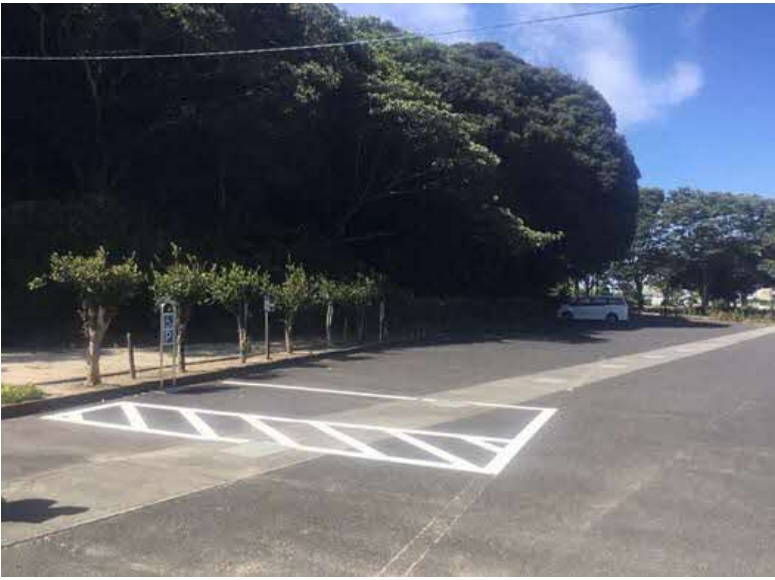
| 写真番号 | 写真 | コメント |
|---|---|---|
| エリア6-16 | | <p>〈場所〉<br/>南側駐車場</p> <p>〈内容〉<br/>駐車ラインの摩耗</p> <p>〈数量〉<br/>6-13に含む-</p> <p>〈野帳番号<br/>(現場位置番号代用)〉<br/>81</p> |

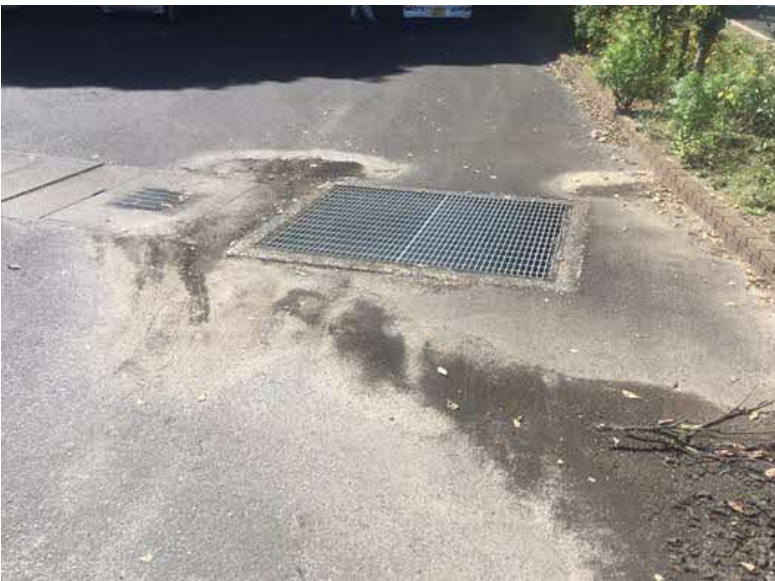
| 写真番号 | 写真 | コメント |
|---|---|---|
| エリア6-17 | | <p>〈場所〉<br/>南側駐車場</p> <p>〈内容〉<br/>アスファルト舗装の沈下</p> <p>〈数量〉<br/>36m2</p> <p>〈野帳番号<br/>(現場位置番号代用)〉<br/>80</p> |

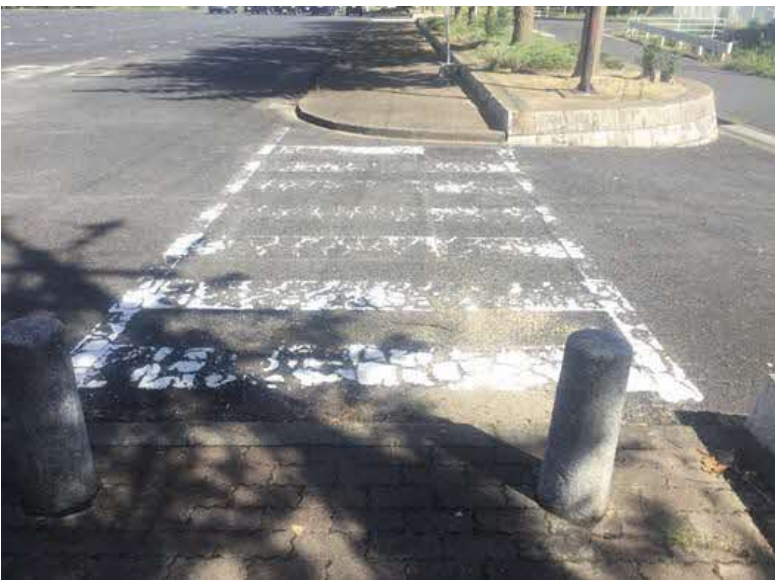
| 写真番号 | 写真 | コメント |
|---|---|---|
| エリア6-20<br>-1 | | <p>〈場所〉<br/>北側駐車場</p> <p>〈内容〉<br/>横断歩道のライン摩耗</p> <p>〈数量〉<br/>43m2</p> <p>〈野帳番号<br/>(現場位置番号代用)〉<br/>55</p> |

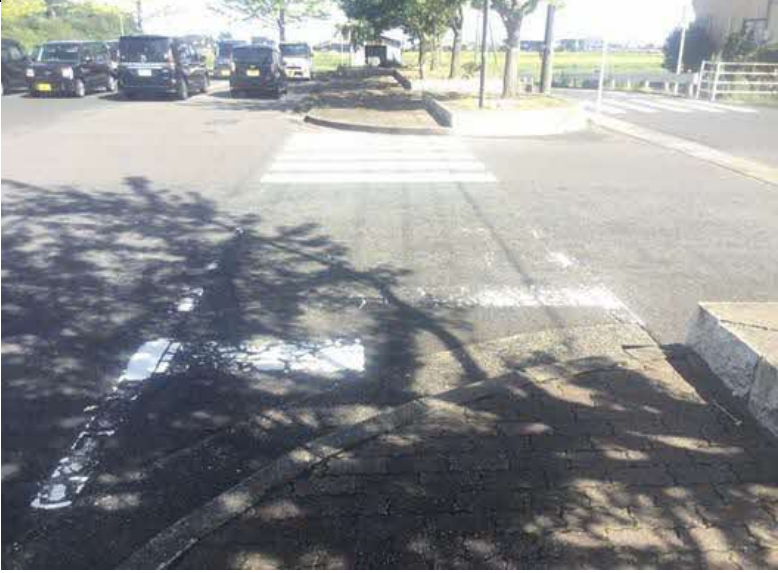
| 写真番号 | 写真 | コメント |
|---|---|---|
| エリア6-20<br>-2 | | <p>〈場所〉<br/>北側駐車場</p> <p>〈内容〉<br/>横断歩道のライン摩耗</p> <p>〈数量〉<br/>43m2</p> <p>〈野帳番号<br/>(現場位置番号代用)〉<br/>55</p> |

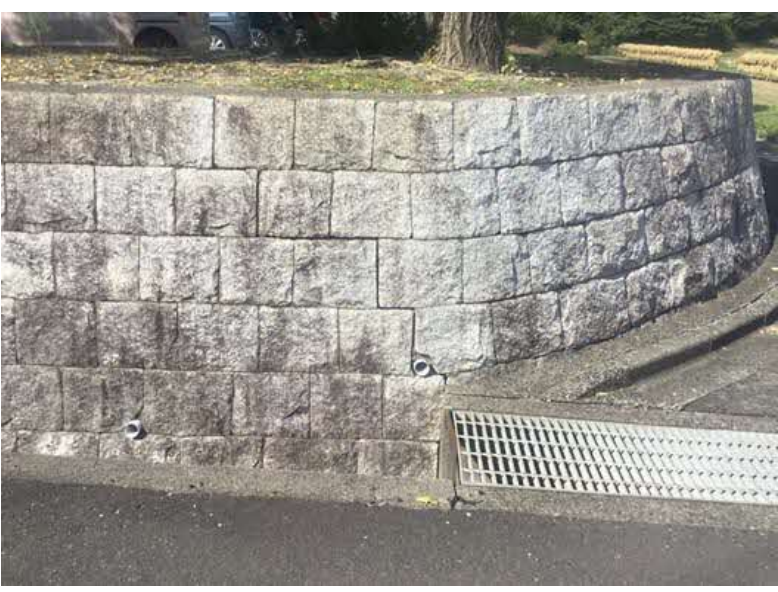
| 写真番号 | 写真 | コメント |
|---|---|---|
| エリア6-24 | | <p>〈場所〉<br/>北側駐車場</p> <p>〈内容〉<br/>北側石積の目地割れ</p> <p>〈数量〉<br/>3m</p> <p>〈野帳番号<br/>(現場位置番号代用)〉<br/>58</p> |

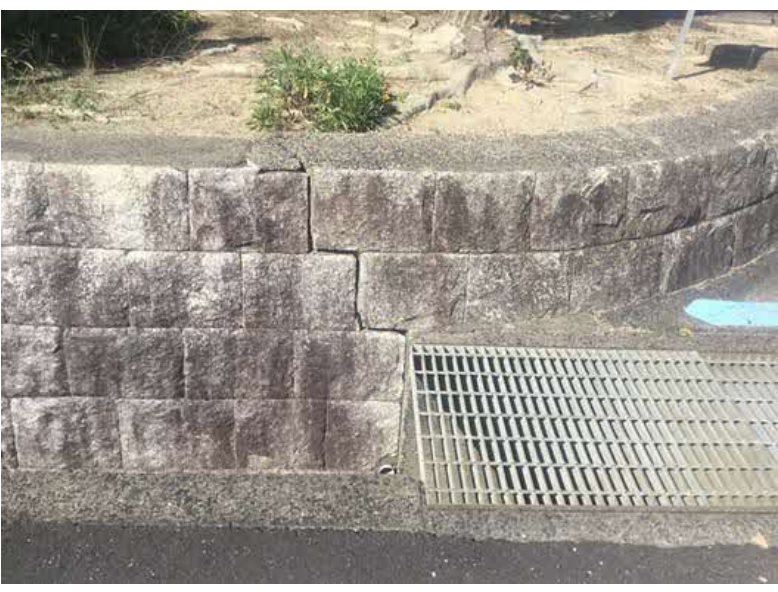
| 写真番号 | 写真 | コメント |
|---|---|---|
| エリア6-25<br>-1 | | <p>〈場所〉<br/>北側駐車場</p> <p>〈内容〉<br/>北側出入口石積の目地割れ</p> <p>〈数量〉<br/>2m</p> <p>〈野帳番号<br/>(現場位置番号代用)〉<br/>57</p> |

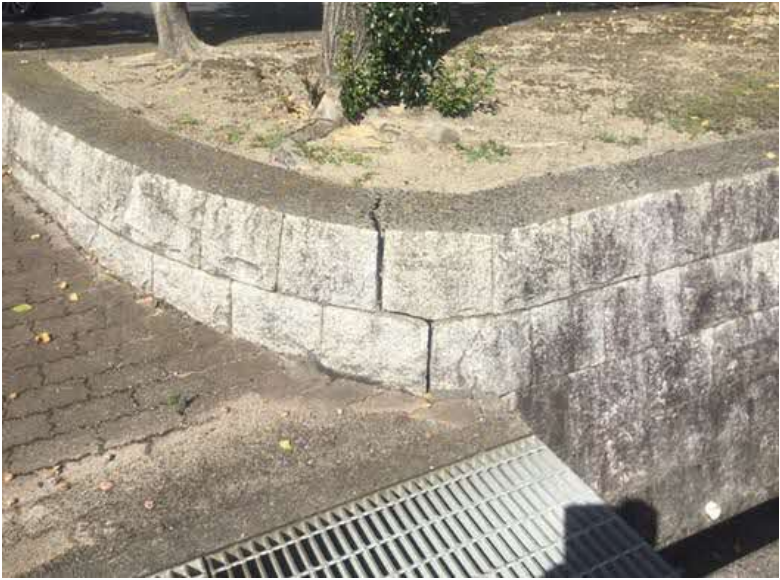
| 写真番号 | 写真 | コメント |
|---|---|---|
| エリア6-25<br>-2 | | <p>〈場所〉<br/>北側駐車場</p> <p>〈内容〉<br/>北側出入口石積の目地割れ</p> <p>〈数量〉<br/>2m</p> <p>〈野帳番号<br/>(現場位置番号代用)〉<br/>57</p> |

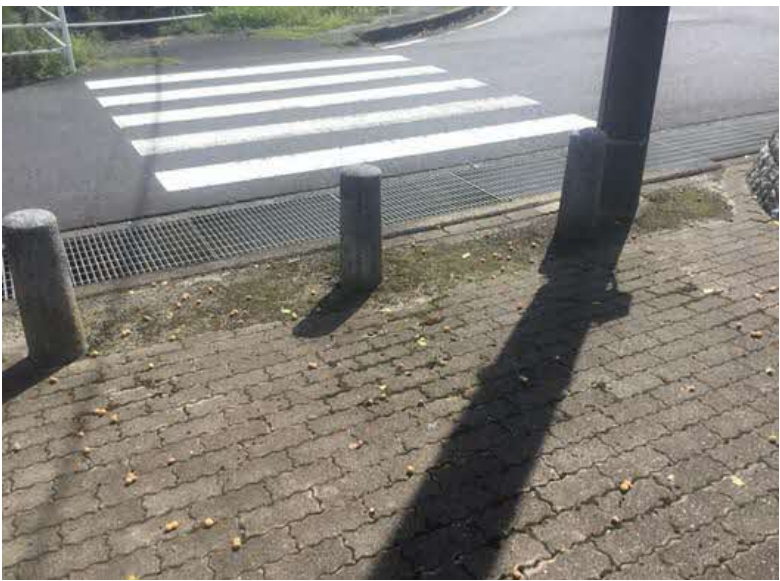
| 写真番号 | 写真 | コメント |
|---|---|---|
| エリア6-26 | | <p>〈場所〉<br/>北側駐車場</p> <p>〈内容〉<br/>北側出入口舗装材の沈下</p> <p>〈数量〉<br/>7m2</p> <p>〈野帳番号<br/>(現場位置番号代用)〉<br/>59</p> |

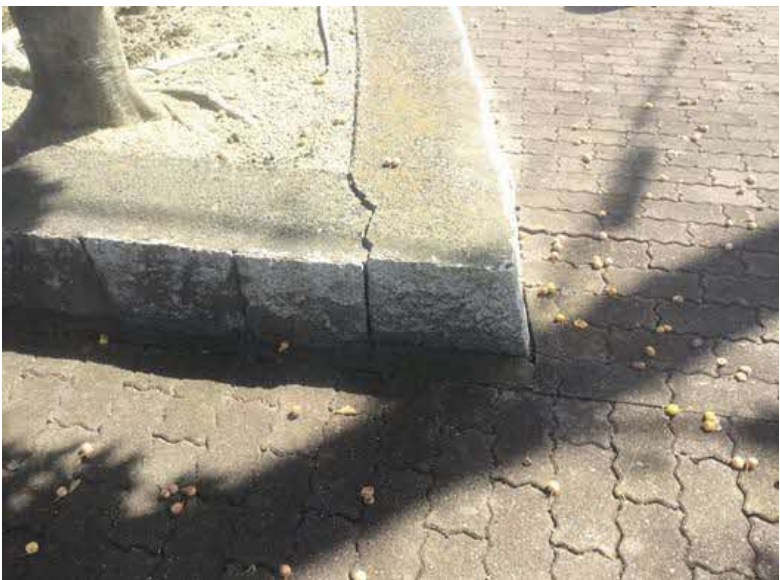
| 写真番号 | 写真 | コメント |
|---|---|---|
| エリア6-27 | | <p>〈場所〉<br/>北側駐車場</p> <p>〈内容〉<br/>北側出入口石積の目地割れ</p> <p>〈数量〉<br/>2m</p> <p>〈野帳番号<br/>(現場位置番号代用)〉<br/>57</p> |
