点検結果記入シート

施設No	55
建物No	1

施設名称	赤碕総合運動公園	建物名称	野球場
構造	鉄筋コンクリート	延床面積	666m ²
建築年月日	平成6年3月31日	耐用年数	16年
経過年数	26年	担当課	社会教育課
点検者	上山 裕太	点検日	令和2年8月11日

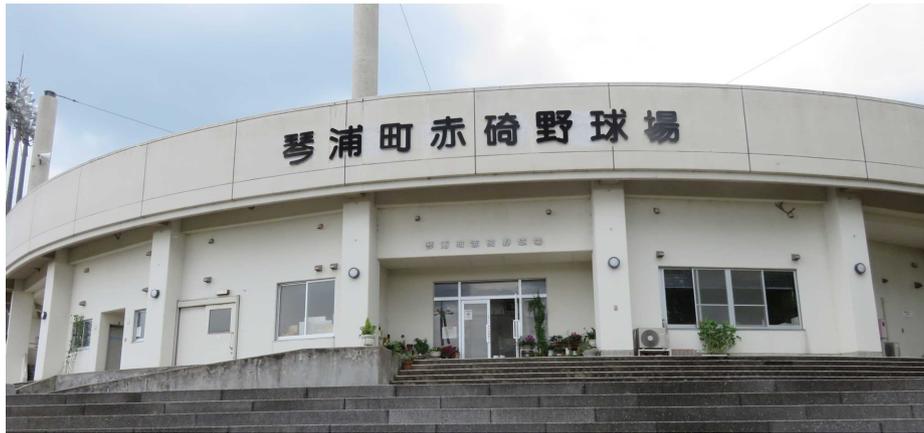
2. 施設全景

撮影No	対象	劣化状況	コメント
1	屋上	防水シート破断	観覧席のジョイント部分が劣化し隙間から雨水が入りこんでいる。
2	内部	その他	雨漏りによる天井落下の恐れ
3	外構	鋼材腐食	外野フェンスの劣化
4			
5			
6			
7			
8			
9			
10			
11			
12			
13			
14			
15			
16			
17			
18			
19			
20

フェンス全体が劣化しており特に外野フェンスは外れて落下の恐れあり。

防水シートが劣化し、天井にカビが生えている。

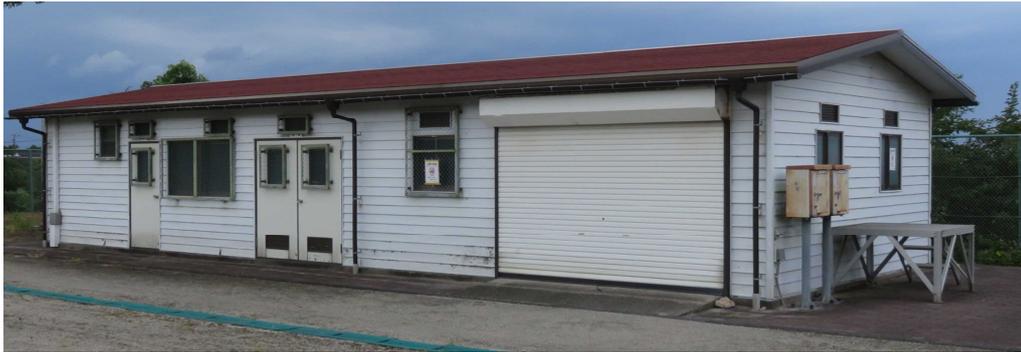
2. 施設全景

撮影No	対象	劣化状況	コメント
1	外壁	その他	建物全体が劣化し腐食、錆
2			
3			
4			
5			
6			
7			
8			
9			
10			
11			
12			
13			
14			
15			
16			
17			
18			
19			
20

構造に影響を及ぼす劣化は無いと思われる。

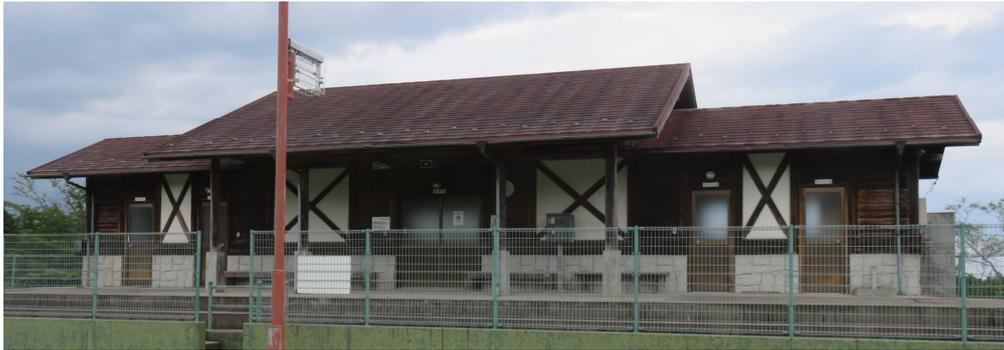
2. 施設全景

撮影No	対象	劣化状況	コメント
1	内部	その他	雨漏れ（原因部分は修繕済）により腐食
2			
3			
4			
5			
6			
7			
8			
9			
10			
11			
12			
13			
14			
15			
16			
17			
18			
19			
20

建物全体が劣化しており、特に外壁木材部分は劣化している。

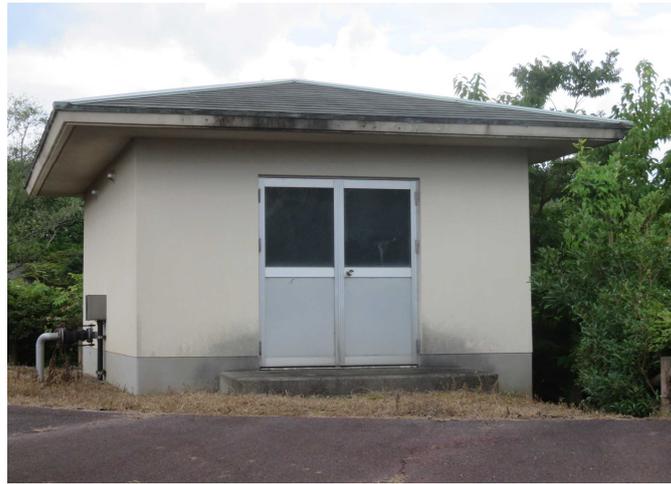
2. 施設全景

ポンプが現在1台故障し動いていない。(全2台)
タンクも設置以降点検、清掃、修繕を1度も行っていないため故障する恐れあり。
池から水を上げているが池の水も汚れが沈下しているため、それによりタンク及びポンプが故障する恐れもある。

撮影No	対象	劣化状況	コメント
1	屋根	その他	屋根材の劣化
2			
3			
4			
5			
6			
7			
8			
9			
10			
11			
12			
13			
14			
15			
16			
17			
18			
19			
20
