点検結果記入シート

施設No	54
建物No	1

施設名称	東伯総合公園	建物名称	総合体育館
構造	鉄骨鉄筋コンクリート	延床面積	4086.08m ²
建築年月日	昭和59年5月18日	耐用年数	47年
経過年数	36年	担当課	社会教育課
点検者	増田裕子	点検日	2020/7/21

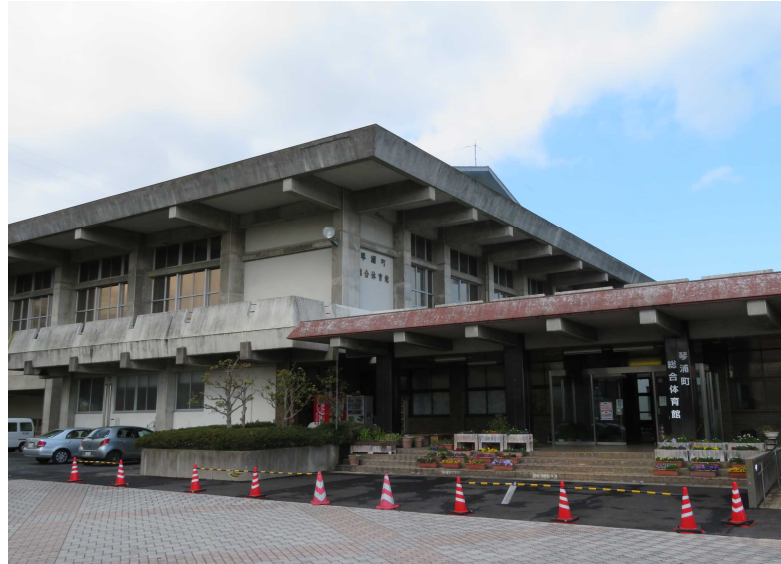
- ・消防用設備点検の結果、自動火災放置設備光電式スポット型感知器 3個不動作
- ・誘導灯及び誘導標識 器具不良 1台、予備電源バッテリー劣化不良 1面、点灯用回路器具不良 2台

撮影No	対象	劣化状況	コメント
1	内部	その他	アリーナ天井雨漏り
2	内部	その他	アリーナ床劣化し反りがある
3	建具	その他	アリーナ非常口扉鍵不具合で開閉しにくい
4	内部	ひび割れ	2階観覧席床にひび割れ数カ所あり
5	建具	その他	2階排煙窓開閉不良
6	建具	その他	アリーナ入口扉端金具壊れ
7	建具	その他	武道室扉端金具壊れ
8	建具	その他	アリーナカーテンレール壊れ
9	内部	その他	2階タイル割れ
10	内部	その他	2階排水詰まり
11	階段	鉄筋露出	外階段劣化
12	外壁	鉄筋露出	外壁爆裂
13	外壁	ひび割れ	玄関スロープ外壁ひび割れ
14	建具	鋼材腐食	床下換気口錆
15	外壁	鉄筋露出	外壁爆裂
16	外壁	鉄筋露出	外壁爆裂
17	内部	鋼材破断	ステージセメント壁破断し落下
18			
19			
20

外壁の劣化の他、建具・設備にも多数の劣化が確認できる。

- ・アリーナライン替え（バスケット）必要
- ・バスケットクリアボード交換必要（写真その他1）
- ・電動カーテン（南側）部分的に動作不良（写真その他2）
- ・LED化に交換必要（館内全体）
- ・アリーナ床下劣化（その他3）

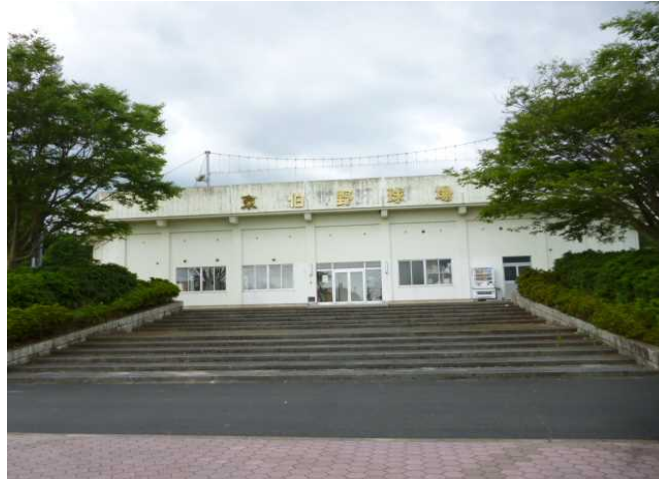
撮影No	対象	劣化状況	コメント
1	外壁	ひび割れ	ひび割れ (3塁側階段壁)
2	外壁	鉄筋露出	爆裂 (3塁側階段壁)
3	建具	鉄筋露出	爆裂 (観覧席手すり)
4	外壁	その他	誘導灯壊れ配線むき出し
5	内部	ひび割れ	ひび割れ (管理棟床)
6	内部	その他	塗装剥がれ (管理棟)
7	外壁	ひび割れ	ひび割れ (管理棟外壁)
8	外壁	鉄筋露出	爆裂 (管理棟外壁)
9			
10			
11			
12			
13			
14			
15			
16			
17			
18			
19			
20

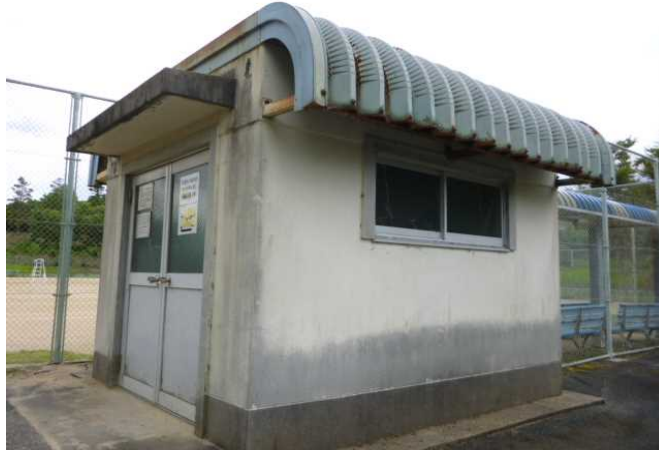
撮影No	対象	劣化状況	コメント
1	軒裏	軒裏材の劣化	軒裏材錆
2	建具	ひび割れ	ガラス割れ
3	外壁	鉄筋露出	倉庫入口右外壁爆裂
4	外壁	その他	塗装剥がれ
5			
6			
7			
8			
9			
10			
11			
12			
13			
14			
15			
16			
17			
18			
19			
20

外壁、軒裏の劣化が目立つ。

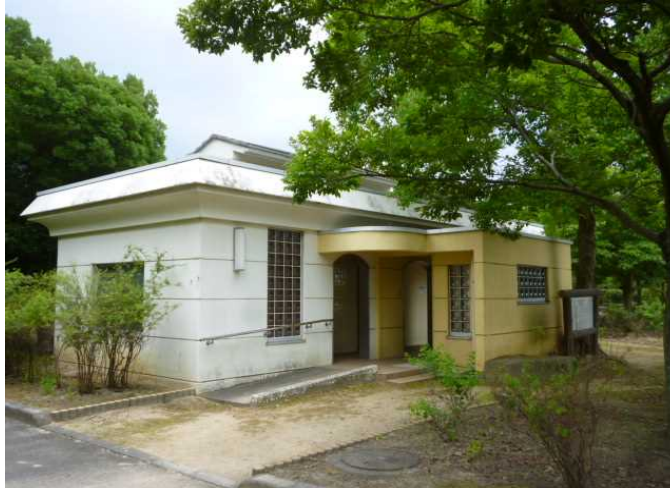
撮影No	対象	劣化状況	コメント
1	建具	その他	障がい者トイレのドア鏝
2	外構	その他	トイレ外排水桝詰まり
3			
4			
5			
6			
7			
8			
9			
10			
11			
12			
13			
14			
15			
16			
17			
18			
19			
20

構造に影響を及ぼす劣化は無いと思われる。
