# 橋 り よ う 定 期 点 検 調 書

橋りょう名 タコエハシ  
田越橋

路 線 名 浦安駅田越橋支線

橋りょう定期点検調書その 1 橋りょう諸元, 総合点検結果

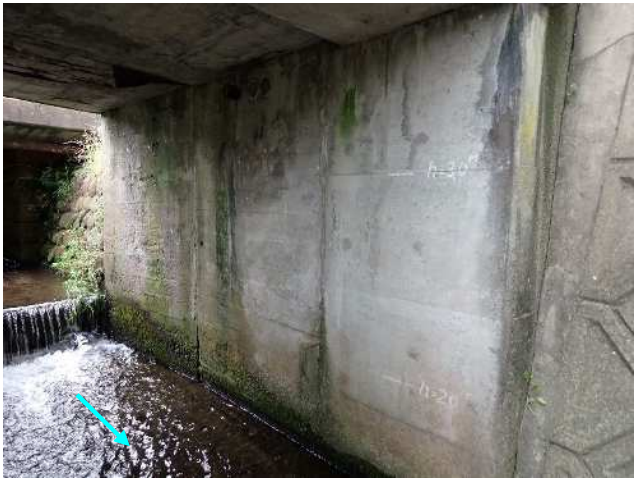
| 定期点検調書その4<br>現地状況写真<br>#<br>2/3 | 下部工(起点側) | 5 | 下部工(終点側) | 6 |

(上部工)床版下面の中性化が原因と推定する鉄筋露出・うきは広範囲であり、かつ鉄筋に腐食による断面減少も観られる。耐力性能が低下している可能性が高いため、次回点検までに措置が必要である。  
(下部工)遊間部からの漏水および遊離石灰が観られるが、橋台は無筋構造物であるため健全性に影響はない。流水による摩耗は部分的かつ表面的であり、橋台安定性に影響しない。いずれも措置は不要である。  
(支承部)変状は観られない。  
(橋面)縦目地付近の舗装のひびわれは床版へ水が供給される原因であり、床版の鉄筋腐食が進行する可能性があるため、予防のための対策が望ましい。  
(その他)地覆のひびわれはASRの可能性があるが軽度であり、防護機能に影響しないため措置は不要である。ガードレール支柱頂部のキャップが喪失しており、支柱内部に雨水が滞留して腐食の原因となるため、予防のための措置が望ましい。

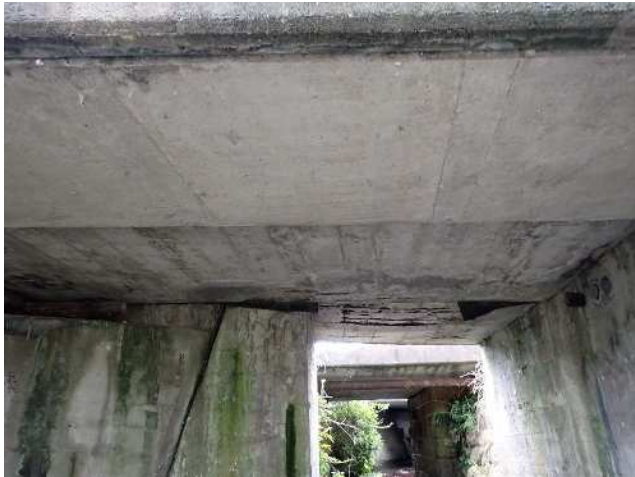
| | 床版 下流側(下側から) | 7 | 床版 上流側(下側から) | 8 |

| | | 上部工 | | コンクリート床版 | | ①左側端張出し | | | | 床版下面の中性化が原因と推定する鉄筋露出・うきは、広範囲かつ鉄筋に腐食が観られ、耐荷性能が低下している可能性が高いことから、次回点検までに断面修復などの措置が必要である。 | | | | | | Ⅲ | | | | | | | | | | | |

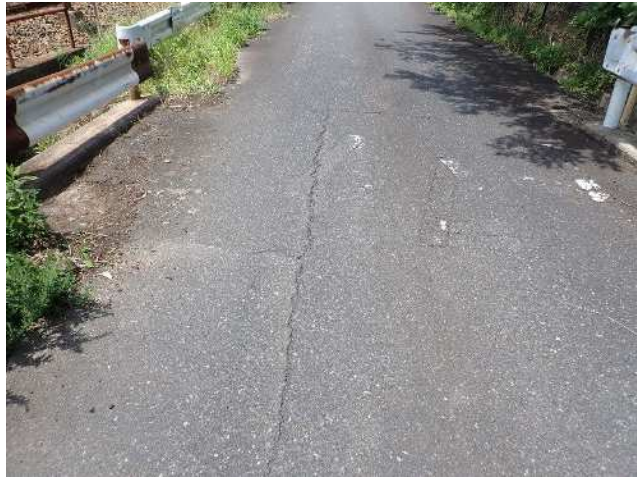
| 路上部 | | 伸縮装置 | | | | 縦目地付近の舗装のひびわれは床版へ水が供給される原因であり、床版の鉄筋腐食が進行する可能性があるため、予防のための対策が望ましい。ガードレール支柱頂部のキャップが喪失しており、支柱内部に雨水が滞留して腐食の原因となるため、予防のための措置が望ましい。 | | | | | | Ⅱ | | | | | | | | | | | | | | | |
