# 橋 り よ う 定 期 点 検 調 書

橋りょう番号 371800633023-

橋りょう名 ミヤバシ  
宮橋

橋りょう定期点検調書その 1 橋りょう諸元, 総合点検結果

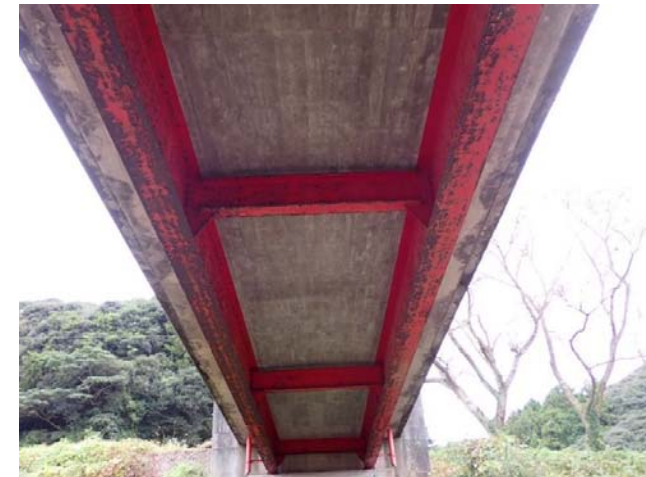
床版(下側から)

| 橋りょう番号・名称 | | | 架設年(西暦) | | 橋長 径間数 桁種 | | 事務所名 | | 琴浦町 : 西谷技術コンサルタント(株) 齋藤、福岡 | | ■点検日 2021/10/25 | | | | |
|---|---|---|---|---|---|---|---|---|---|---|---|---|---|---|---|
| | | 構造物への影響大<br>ひびわれ | P. 52 | 無 | 幅=小, 間隔=粗 :26 | 幅=小, 間隔=密 :36 | 幅=中, 間隔=密 :46 | 幅=大, 間隔=密 :56 | | 無 | II | 広範囲に橋軸直角方向のひびわれが観られ、一部橋軸方向に進展している。交通量が少ないことから疲労の可能性は低い<br>が、ひびわれは比較的密に生じており、鉄筋腐食が懸念されるため、予防的な対策が望ましい。 | 塩害 | | |
