# 橋 り よ う 定 期 点 検 調 書

マツキワタシバシ  
橋りょう名 松木渡橋

橋りょう定期点検調書その 1 橋りょう諸元, 総合点検結果

| 橋りょう番号 | | ブリガナ | マツキワタシバン | | 架設年（西暦） | | 橋長 — 径間数 — 桁種 | | 事務所名 | 琴浦町 | 点検者 | 西谷技術コンサルタント(株) 福岡、樹田 | 点検日 | 2022/3/2 | | |

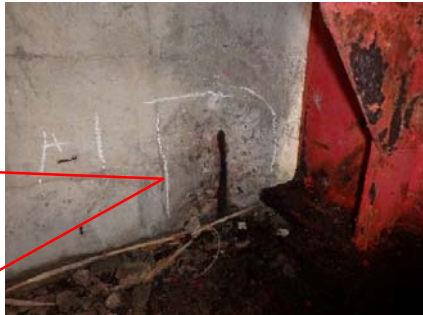
(下部工)A1橋台の鉄筋露出は圧縮側の鉄筋であり、局部的であるため、経過観察とする。

| | 写番 7: 横桁<br>損傷状況: 防食機能の劣化<br>健全性 : Ⅱ<br>※写番の後は<br>部材名+要素<br>(番号, 細分)等 | | | | | | | 写番 8: A1橋台<br>損傷状況: 鉄筋露出<br>健全性 : Ⅰ<br>※写番の後は<br>部材名+要素<br>(番号, 細分)等 | | | |

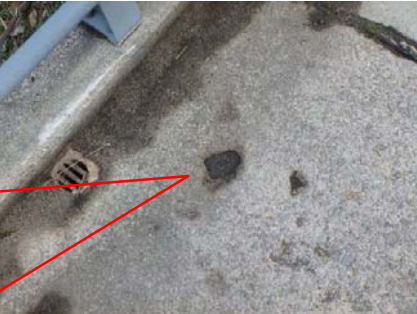
| | <p>写番 11: 舗装<br/>損傷状況: 舗装の異常<br/>健全性: Ⅰ</p> <p>※写番の後は<br/>部材名+要素</p> | | <p>写番 12: 遊間部<br/>損傷状況: 欠損<br/>健全性: Ⅰ</p> <p>※写番の後は<br/>部材名+要素<br/>(番号, 細分)等</p> | |

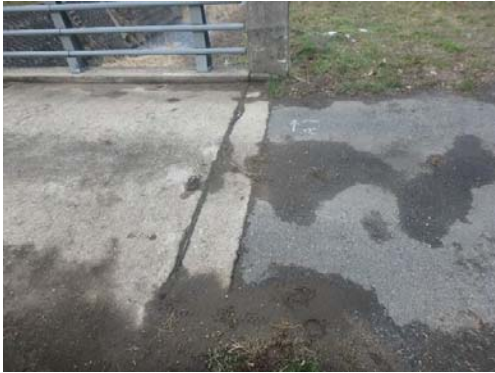
(その他)遊間からの漏水は主桁端部や支承等の劣化要因となるため、漏水防止対策が望ましい。

| 定期点検調書その13<br>劣化・損傷状況写真<br># 4/5 | <p>写番 13: 遊間部<br/>損傷状況: 漏水<br/>健全性 : II</p> <p>A1橋台                      路面状況</p> | | <p>写番 14: 排水管<br/>損傷状況: 腐食<br/>健全性 : I</p> <p>※写番の後は<br/>部材名+要素</p> | |
