# 風力発電施設の折損事故について

建設環境課

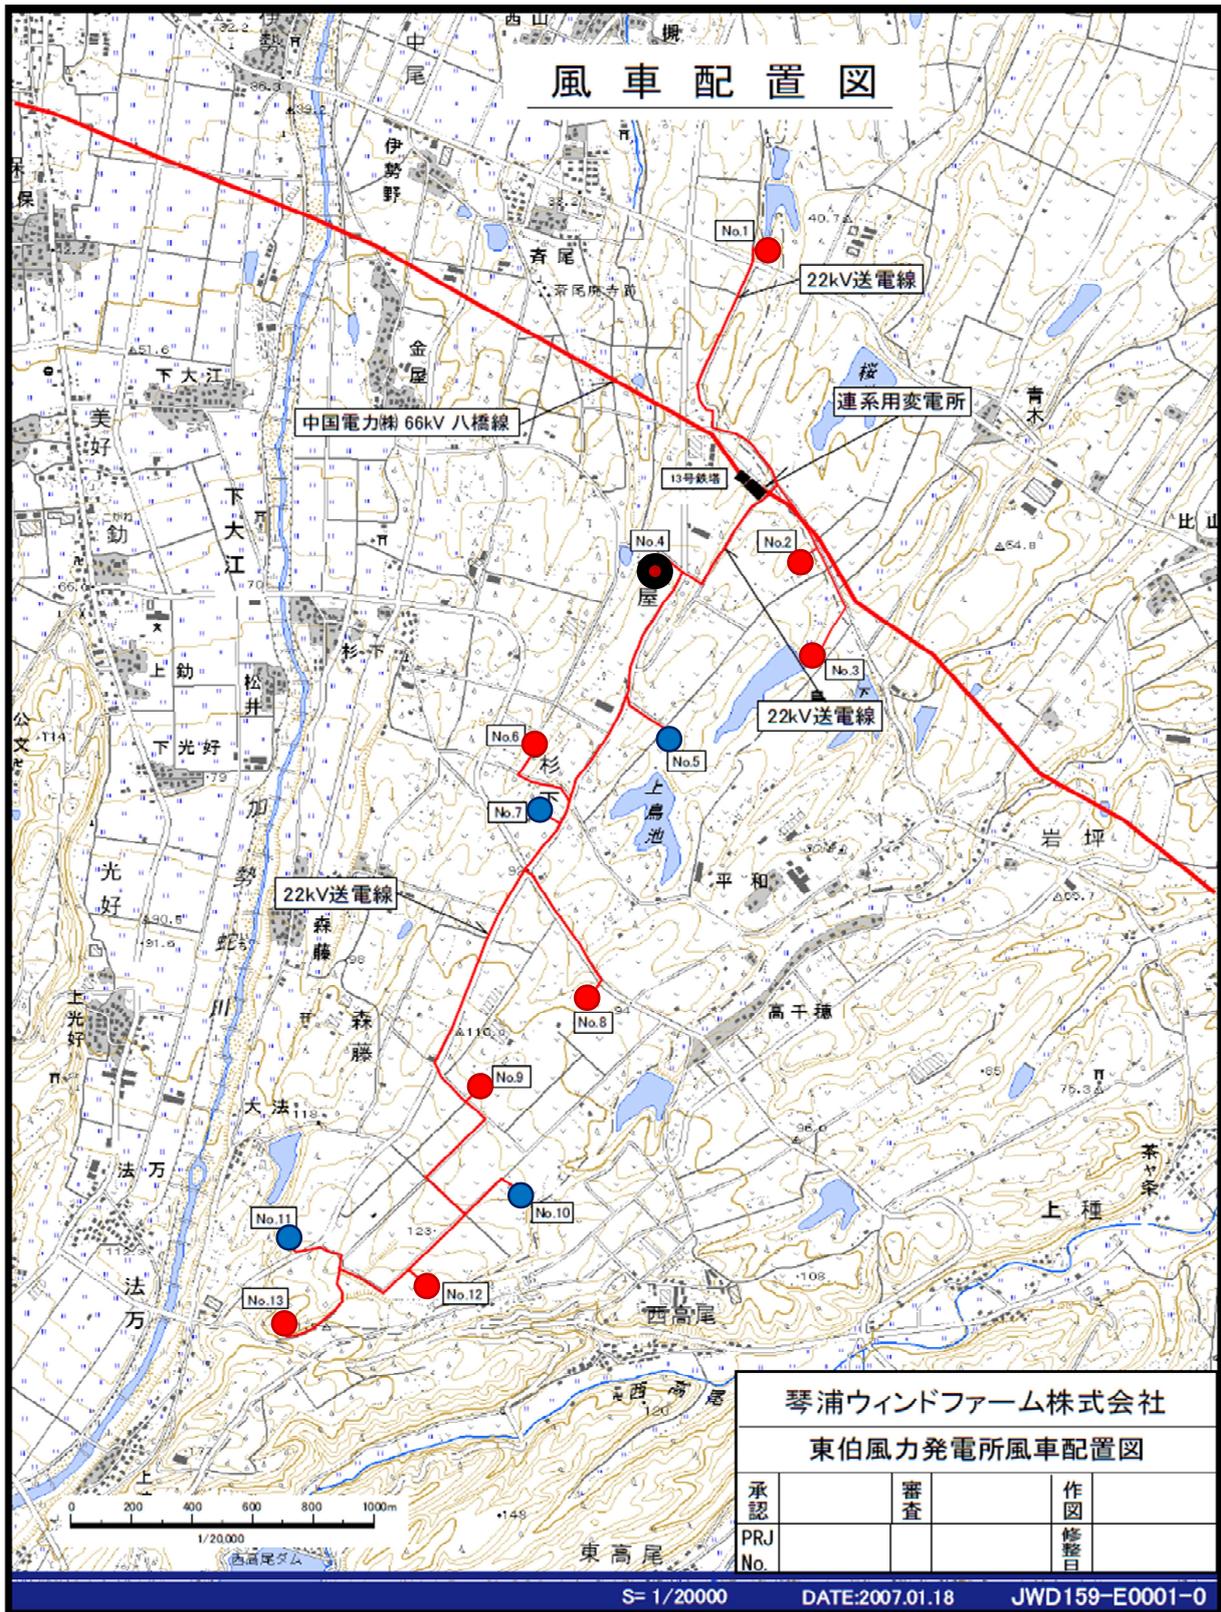
- 事故機
- 補修が必要な風車( 8 機)
- 運転可能な風車( 4 機)

- ・ 補修が必要な風車(8機/12機)を補修する。(8月中旬完了予定)【裏面配置図参照】
- ・ 補修完了後、国による補修結果の確認及び3ヵ月・6ヵ月時点での立入検査を実施する。
- ・ 事業者による地元自治会(槻下、金屋、杉下、平和、森藤、下法万、上法万)への事故原因及び再発防止策等説明会を実施する。
- ・ 補修完了及び地元自治会の了承が得られた後、県・町・事業者で協定書を締結する。
