塗装内容について
図示部床の塗装改修（既存部及び補修部）
床杉板70-リング部：サタ-掛け3回、1液性ホ-リルタ樹脂723回塗り）
塗装部の乾燥に際しては送風機を使用する。
既存部と補修部の段差が発生しないようにサタ-掛けを行う

平面図 S=1:300

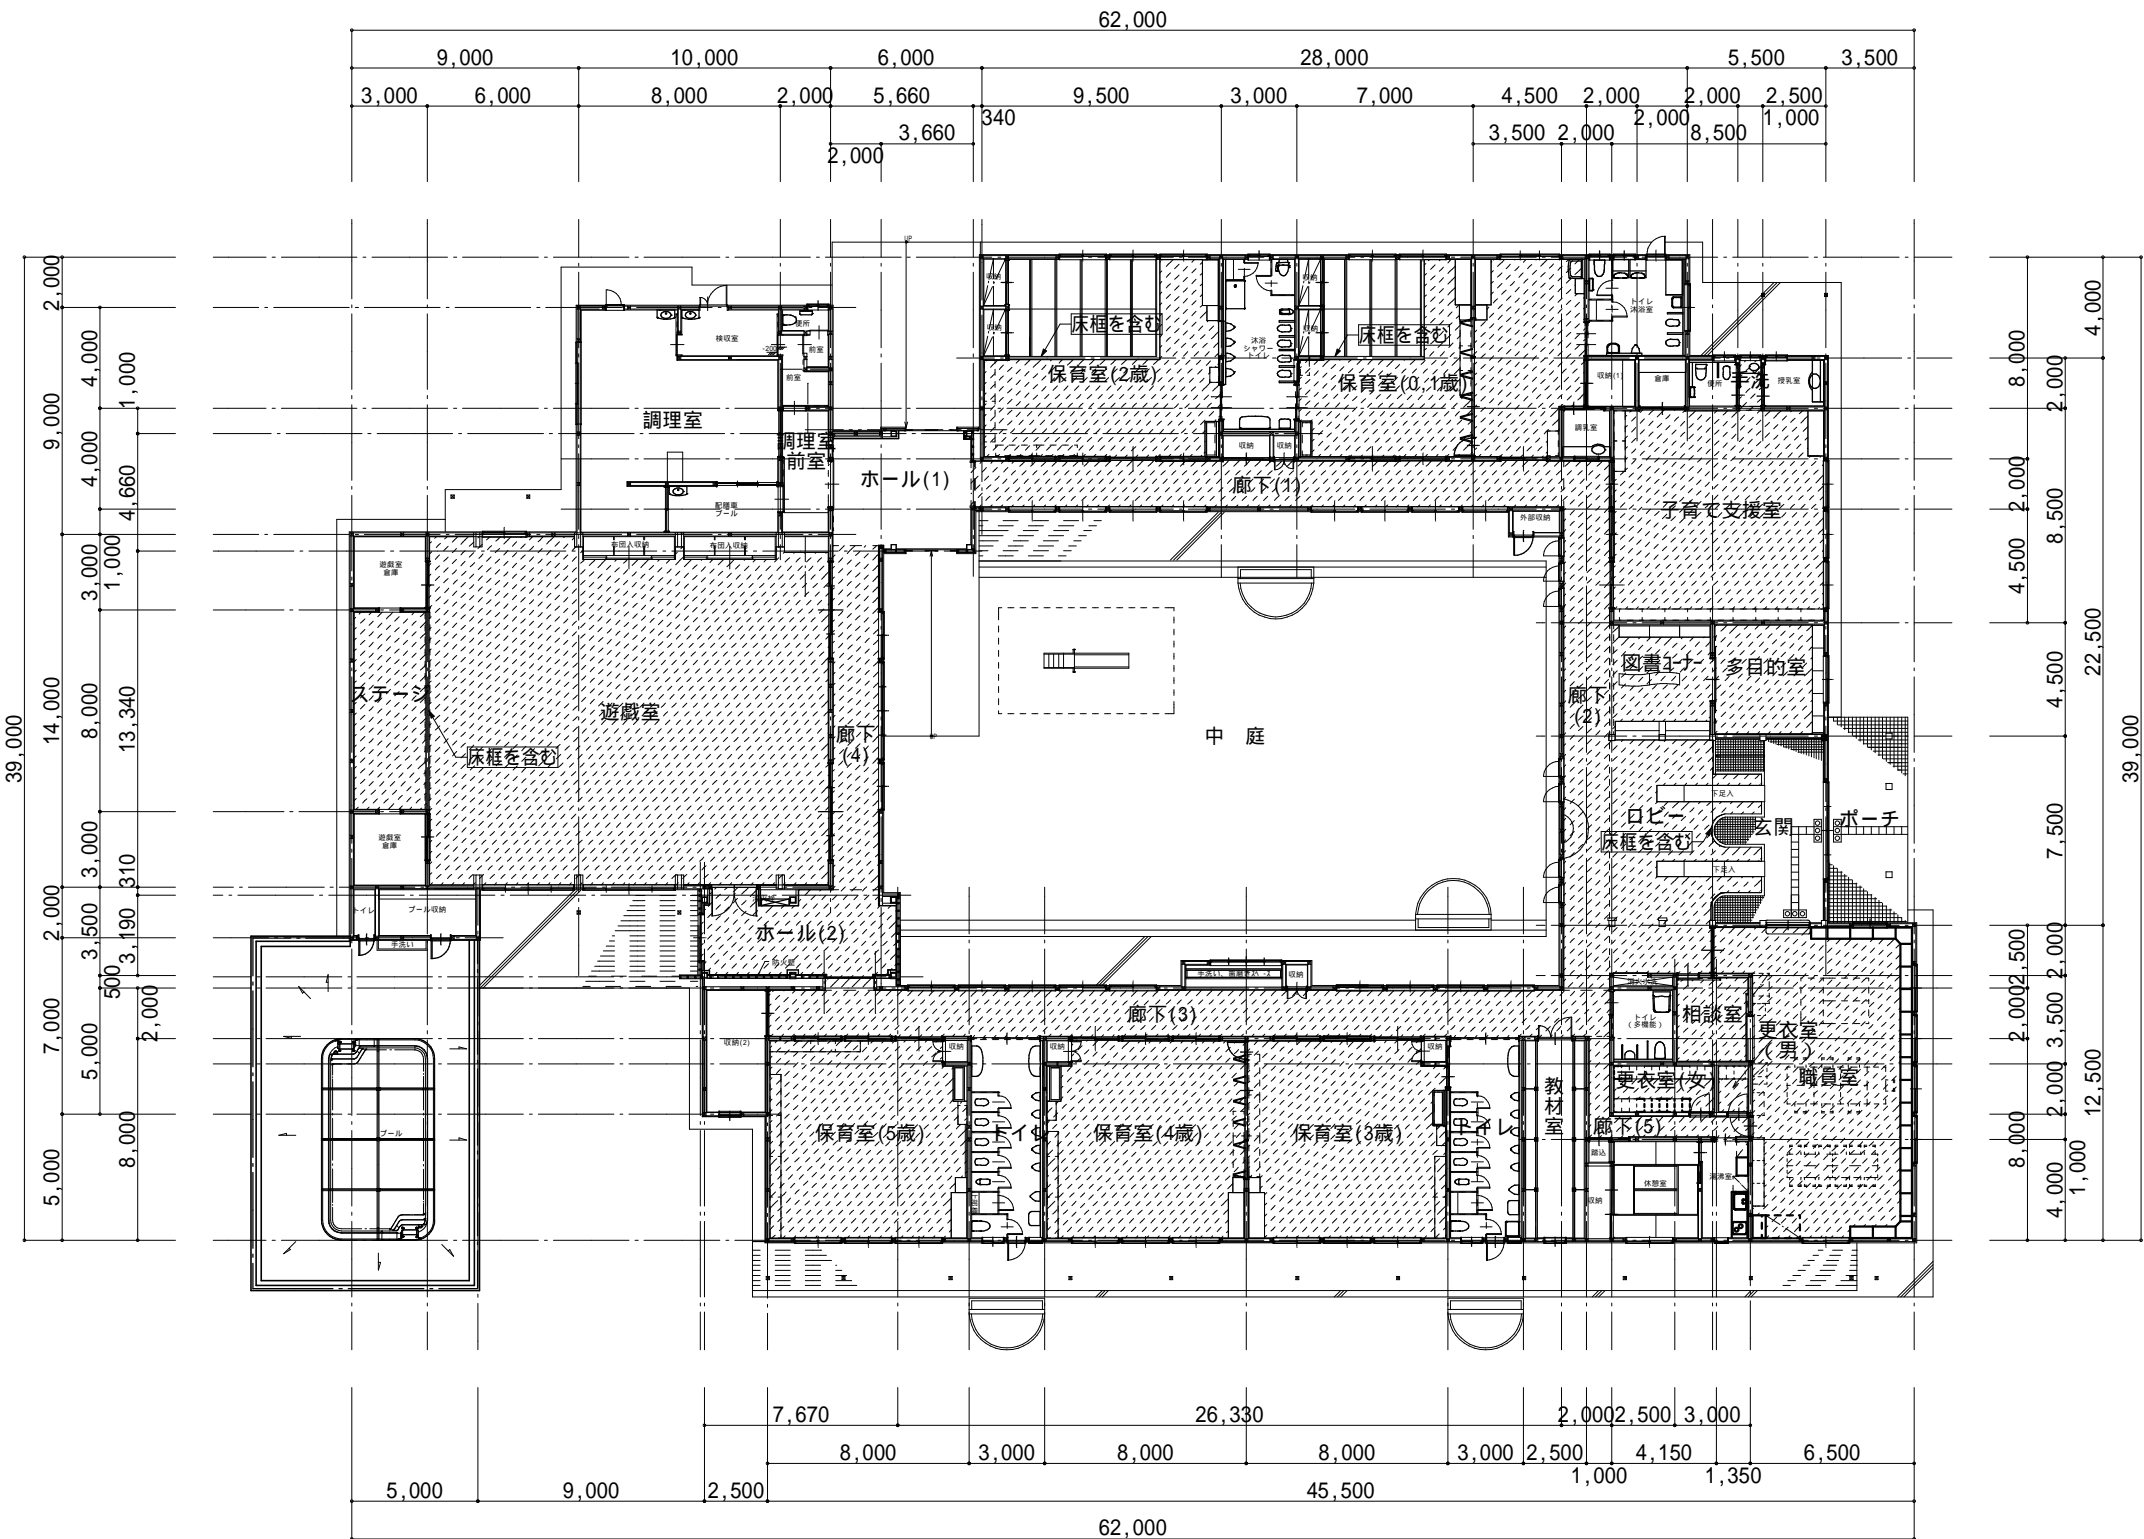
床杉板張り塗装改修部を示す
サタ-掛け（荒掛・中掛・仕上掛）
ホ-リルタ樹脂723塗り（3回塗り、1液性）
